Zeitschrift: Tracés : bulletin technique de la Suisse romande
Herausgeber: Société suisse des ingénieurs et des architectes
Band: 130 (2004)
Heft: 04: Débit de poissons

Artikel: Mur en béton et roseaux
Autor: Bach, Yves
DOI: <https://doi.org/10.5169/seals-99278>

Mur en béton et roseaux

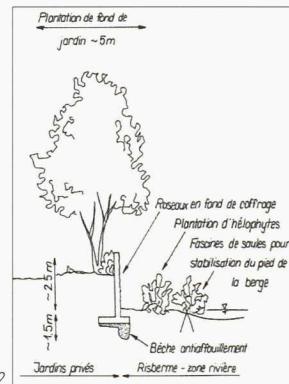
Fig. 2 : Coupe de principe de l'ouvrage

La géométrie du mur de soutènement (fig. 2) a permis de se passer d'armatures du côté rivière. Les roseaux placés en fond de coffrage n'entrant pas en conflit avec les aciers, les

problèmes liés à la corrosion de ceux-ci étaient ainsi évités. Du côté de la poussée des terres, l'armature horizontale a été renforcée de manière à répartir la fissuration due au retrait du béton. Le tapis de roseaux a été fixé contre les coffrages au moyen de fils de fers (fig. 3) et un retardateur de prise du béton a été pulvérisé sur l'ensemble avant la mise en place. Si le béton utilisé n'était pas appelé à développer des performances mécaniques particulières, il devait néanmoins résister au gel de façon à ce que le parement de roseaux ne se désagrège pas en profondeur, et pouvoir être décoffré douze heures après sa mise en place pour que les roseaux attachés au fond du coffrage ne soient pas trop pris dans la masse et empêchent le décollement de ce dernier.

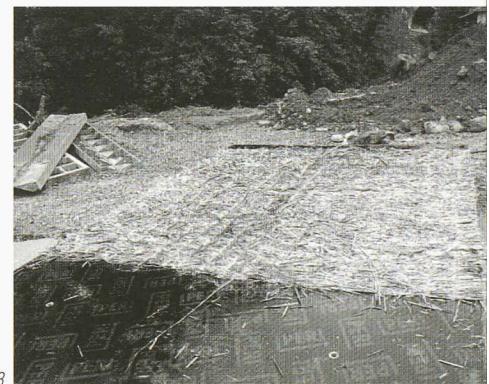
Fig. 3 : Fixation des roseaux sur le coffrage

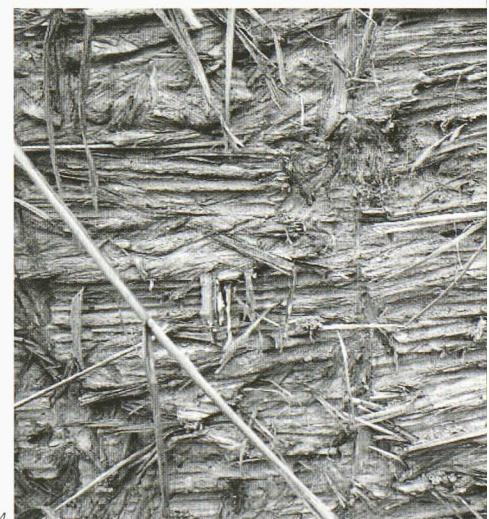
Fig. 4 : Etat de la surface décoffrée

D'un point de vue paysager, le mur remplit parfaitement son rôle d'interface entre les fonds de jardins cultivés et la rivière non entretenue. Les premières plantes grimpantes parviennent à s'accrocher au parement, et les roseaux pris dans la masse du béton leur fournissent même un peu de substrat organique (fig. 4). Il faudra toutefois attendre encore quelques années avant que le mur soit couvert de mousses et de lierres offrant un habitat à une faune variée.

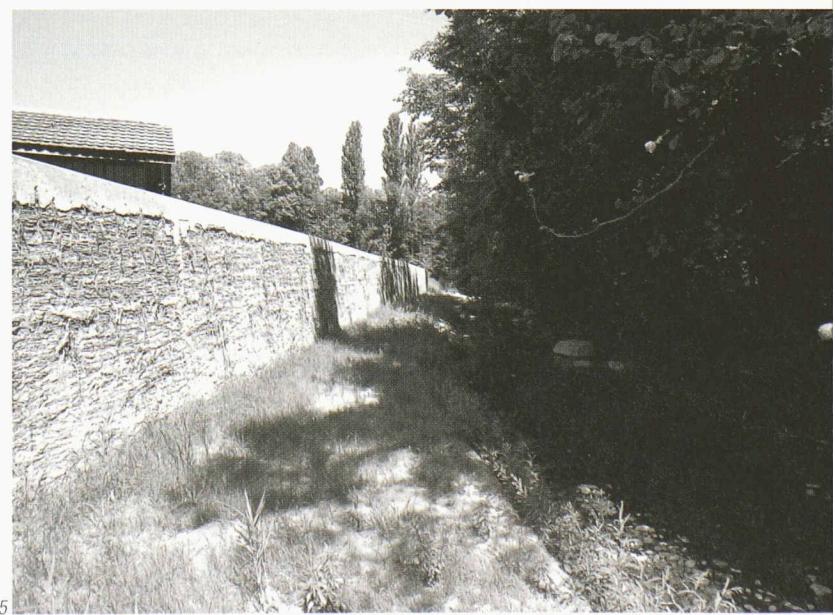
Fig. 5 : Vue d'ensemble deux mois après la fin des travaux

Le résultat spectaculaire (fig. 5) obtenu grâce à ce traitement original d'une surface en béton ouvre de nouvelles perspectives à ce matériau pour des constructions situées dans des milieux environnementaux sensibles. De plus, le coût relativement restreint de l'opération, vingt francs par m^2 , mérite qu'une telle solution soit également envisagée lors du développement de projets analogues.
