**Zeitschrift:** Tracés : bulletin technique de la Suisse romande  
**Herausgeber:** Société suisse des ingénieurs et des architectes  
**Band:** 131 (2005)  
**Heft:** 03: Vue sur le lac

**Artikel:** Sous l'antenne du Mont-Pèlerin  
**Autor:** Della Casa, Francesco  
**DOI:** <https://doi.org/10.5169/seals-99361>

## Sous l'antenne du **Mont-Pèlerin**

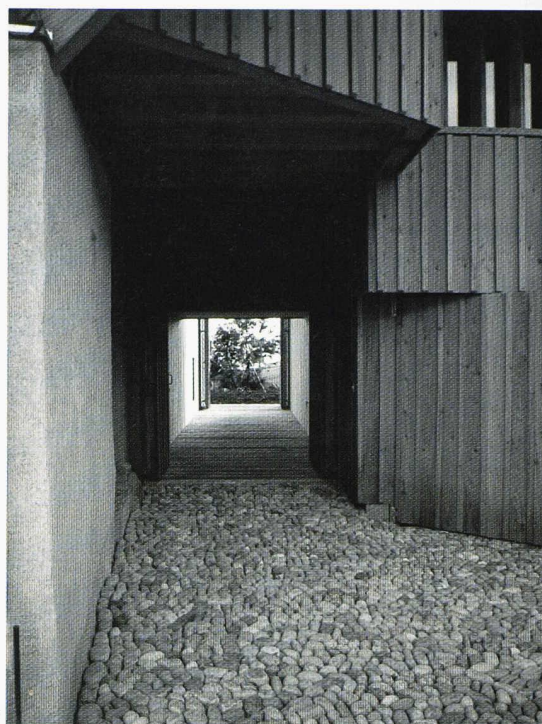
Fig. 4 et 5 : Espace d'entrée clos-couvert

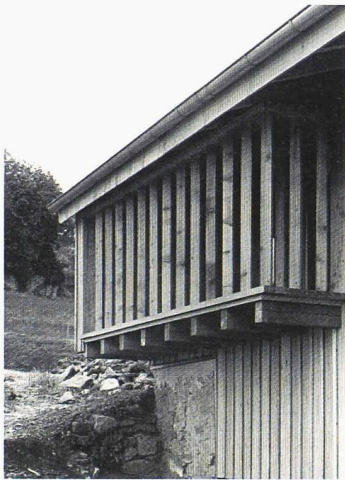
Fig. 7 et 8: Claustras de poteaux en bois

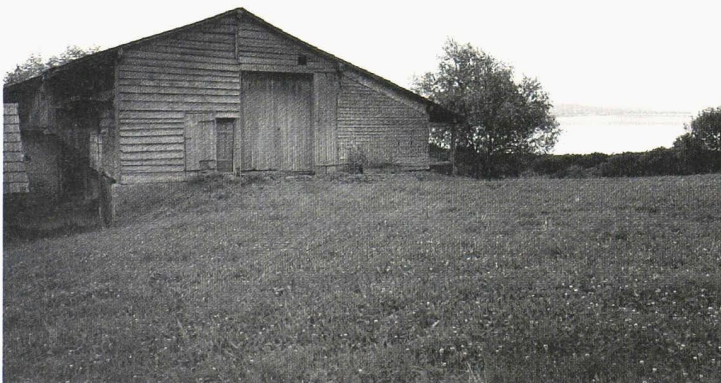
9

Fig. 9: La maison avant transformation
