Zeitschrift: Tracés : bulletin technique de la Suisse romande

Artikel: Sous l'antenne du Mont-Pèlerin

# Sous l'antenne du Mont-Pèlerin

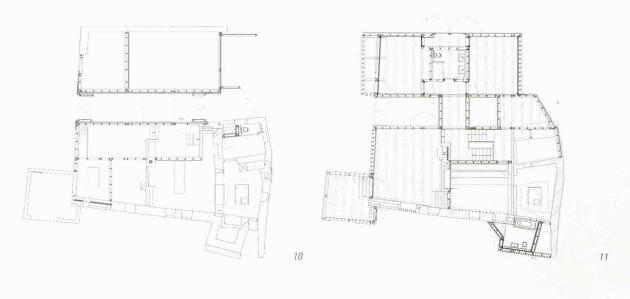
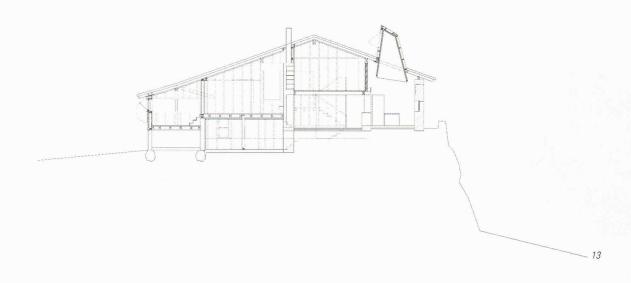
Fig. 10 et 11 : Plan du rez et de l'étage
