**Artikel:** Eglise Saint-Jean-Baptiste de Grandson, chronique d'une restauration

Autor: Verdon, Bernard

# Eglise Saint-Jean-Baptiste de Grandson, chronique d'une **restauration**

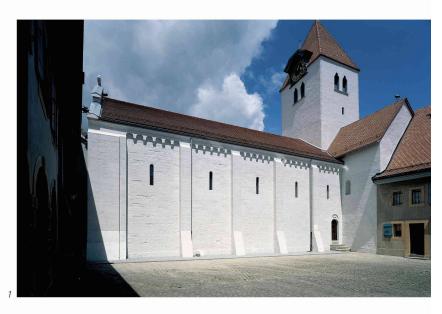
Connue pour la beauté et la majesté de ses chapiteaux, visitée chaque année par plusieurs dizaines de milliers d'amoureux du patrimoine et par les spécialistes de l'art roman, l'église Saint-Jean-Baptiste de Grandson est classée monument historique (fig. 1). Avec la Cathédrale de Lausanne et l'église de Romainmôtier, elle est l'un des très rares édifices placés sous la responsabilité directe de l'Etat.
