**Zeitschrift:** Tracés : bulletin technique de la Suisse romande  
**Herausgeber:** Société suisse des ingénieurs et des architectes  
**Band:** 132 (2006)  
**Heft:** 18: Distinctions

# Eglise Saint-Jean-Baptiste de Grandson, chronique d'une restauration

**Ancien prieuré bénédictin transformé en église paroissiale lors de la Réforme, l'église Saint-Jean-Baptiste de Grandson a été restaurée durant ces sept dernières années avec l'objectif de rester un élément de patrimoine « durable » : il fallait permettre la conservation voire la redécouverte de certains aspects du bâtiment, et réinterpréter l'espace pour le rendre accessible aux besoins contemporains. Les travaux de rénovation ont pris fin en mai 2006 et l'inauguration a eu lieu les 9 et 10 septembre derniers, lors des Journées du patrimoine.**

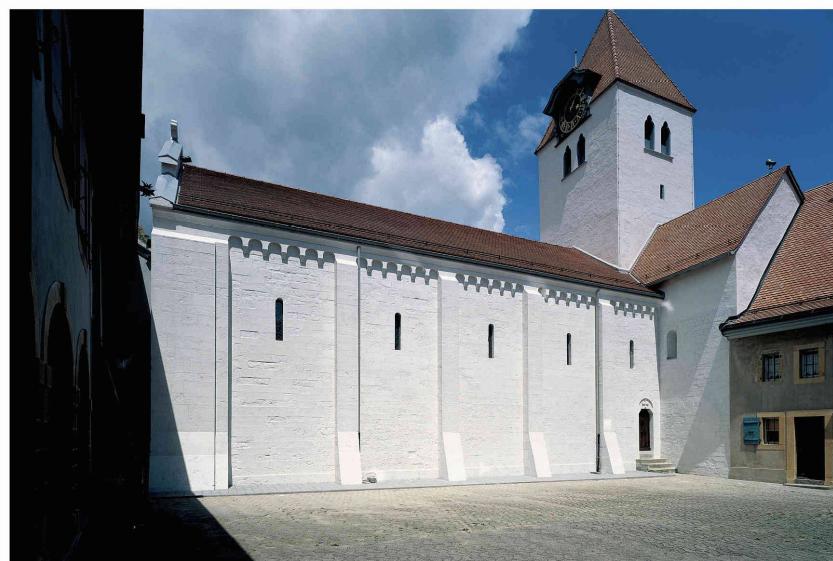
Fig. 1 : Eglise Saint-Jean-Baptiste, vue extérieure

Connue pour la beauté et la majesté de ses chapiteaux, visitée chaque année par plusieurs dizaines de milliers d'amoureux du patrimoine et par les spécialistes de l'art roman, l'église Saint-Jean-Baptiste de Grandson est classée monument historique (fig. 1). Avec la Cathédrale de Lausanne et l'église de Romainmôtier, elle est l'un des très rares édifices placés sous la responsabilité directe de l'Etat.

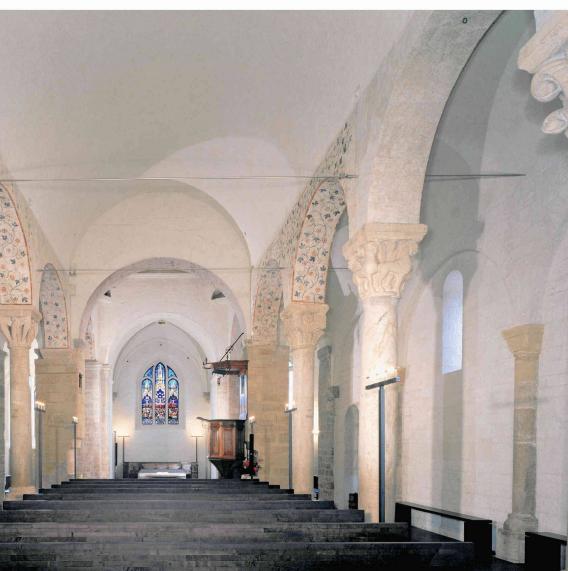
Fig. 2 : Vue générale de la nef (Photos SMBA-DINF, Etat de Vaud)

L'intervention sur les voûtes de la nef (fig.2) a constitué le temps fort de la première tranche des travaux. Les cinq tirants métalliques (datant du XIX<sup>e</sup> siècle) ont été remplacés par des tirants en acier inoxydable, plus résistants et de section plus fine. Ce renouvellement, particulièrement délicat pour la statique de l'ouvrage, a nécessité la mise en place de tirants provisoires, traversant toute la nef par les fenêtres des bas-côtés et retenus par une imposante armature métallique extérieure.
