**Artikel:** Reprise en sous-œuvre du tunnel LO  
**Autor:** Racloz, André  
**DOI:** <https://doi.org/10.5169/seals-99501>

# Reprise en sous-œuvre du tunnel LO

**Le métro Lausanne-Ouchy (LO) a été mis hors service en janvier 2006 pour céder la place au m2 qui empruntera le même tracé, entre Ouchy et la gare du Flon, dès 2008. Le passage du m2 sous la place de l'Europe au même niveau que le LEB (Lausanne-Echallens-Bercher) nécessite une adaptation du profil en long conduisant à un abaissement conséquent du niveau actuel de la plate-forme. Il en résulte une importante reprise en sous-œuvre de la gare du Flon et du secteur Nord du tunnel existant.**

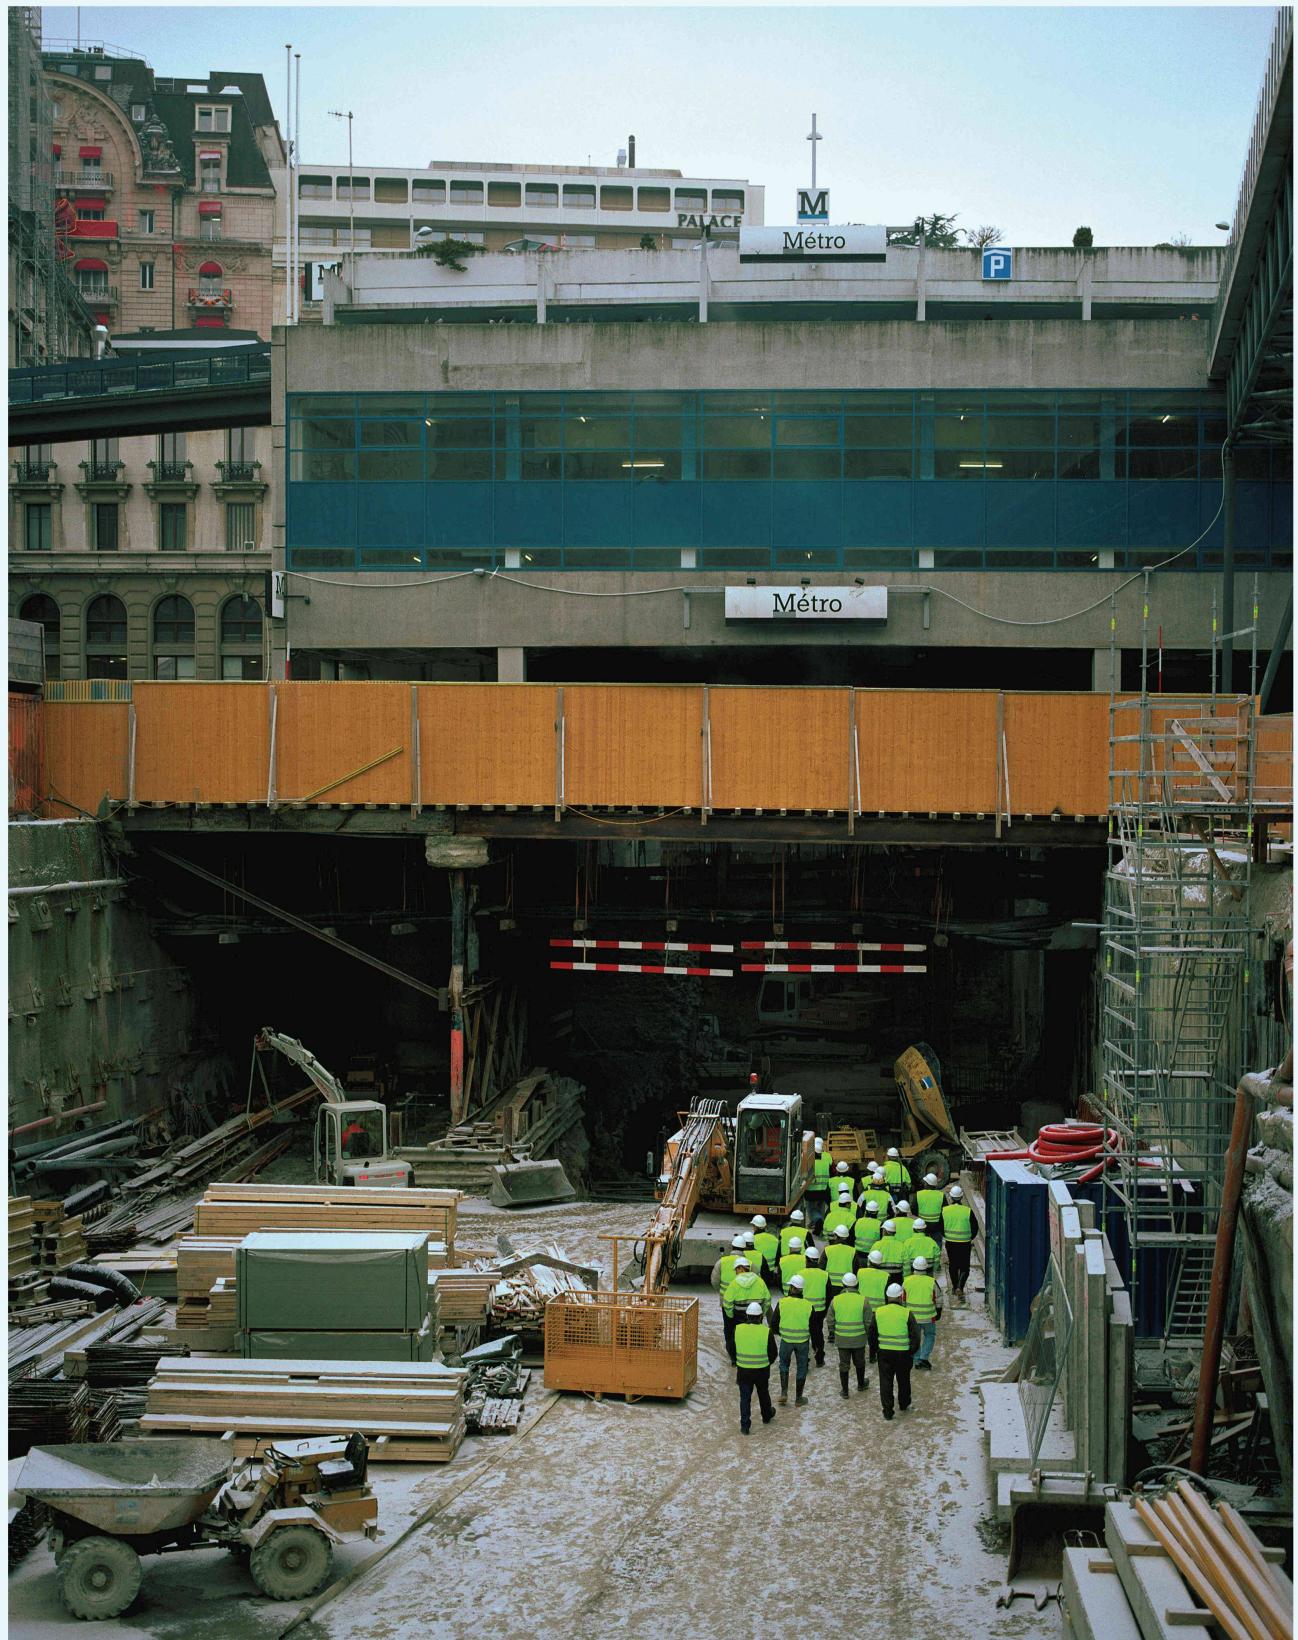
5

Fig. 6: Etat des travaux avant la construction de l'auge  
(Photo metro m2 / Maurice Schobinger)
