Zeitschrift: Tracés : bulletin technique de la Suisse romande
Herausgeber: Société suisse des ingénieurs et des architectes
Band: 132 (2006)
Heft: 22: Les failles d'Alptransit

Excavations à grand diamètre dans les failles

En dépit de pronostics favorables, l'excavation de la station multifonctionnelle de Faido a finalement dû être réalisée à proximité d'une faille, ce qui a considérablement influencé les travaux de ces dernières années. La distribution du site a été revue et les soutènements ont dû être adaptés. La traversée de la faille est aujourd'hui maîtrisée et les excavations dans la zone d'influence de cette dernière touchent à leur fin.

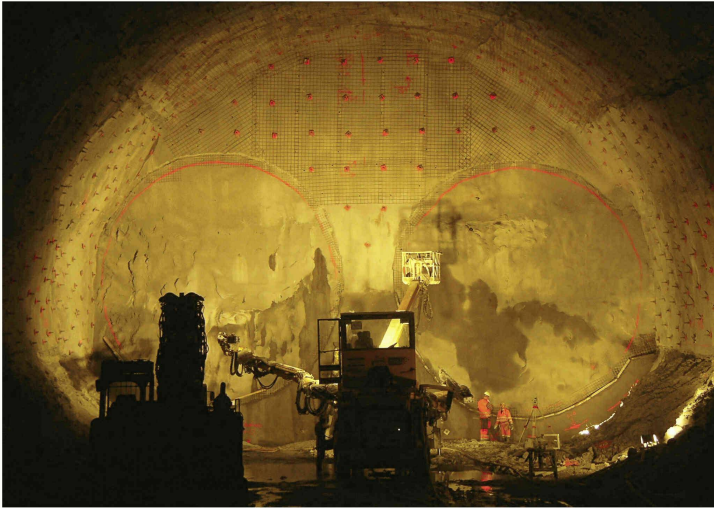
Fig. 2 : Caverne d'intersection Sud du tube Ouest

Malgré cette décision, deux éléments ont tout de même dû être exécutés dans des zones critiques. Il s'agit d'une part de la caverne d'intersection Sud du tube Ouest, où une section de 330m² (fig. 2) devait être creusée à moins de quatre mètres d'une faille, et d'autre part, de la réalisation d'un tronçon du tube Ouest au Nord de la caverne transversale, à travers la faille, dans un enchevêtrement de deux roches comprenant les gneiss de la Leventina et du Lukmanier.

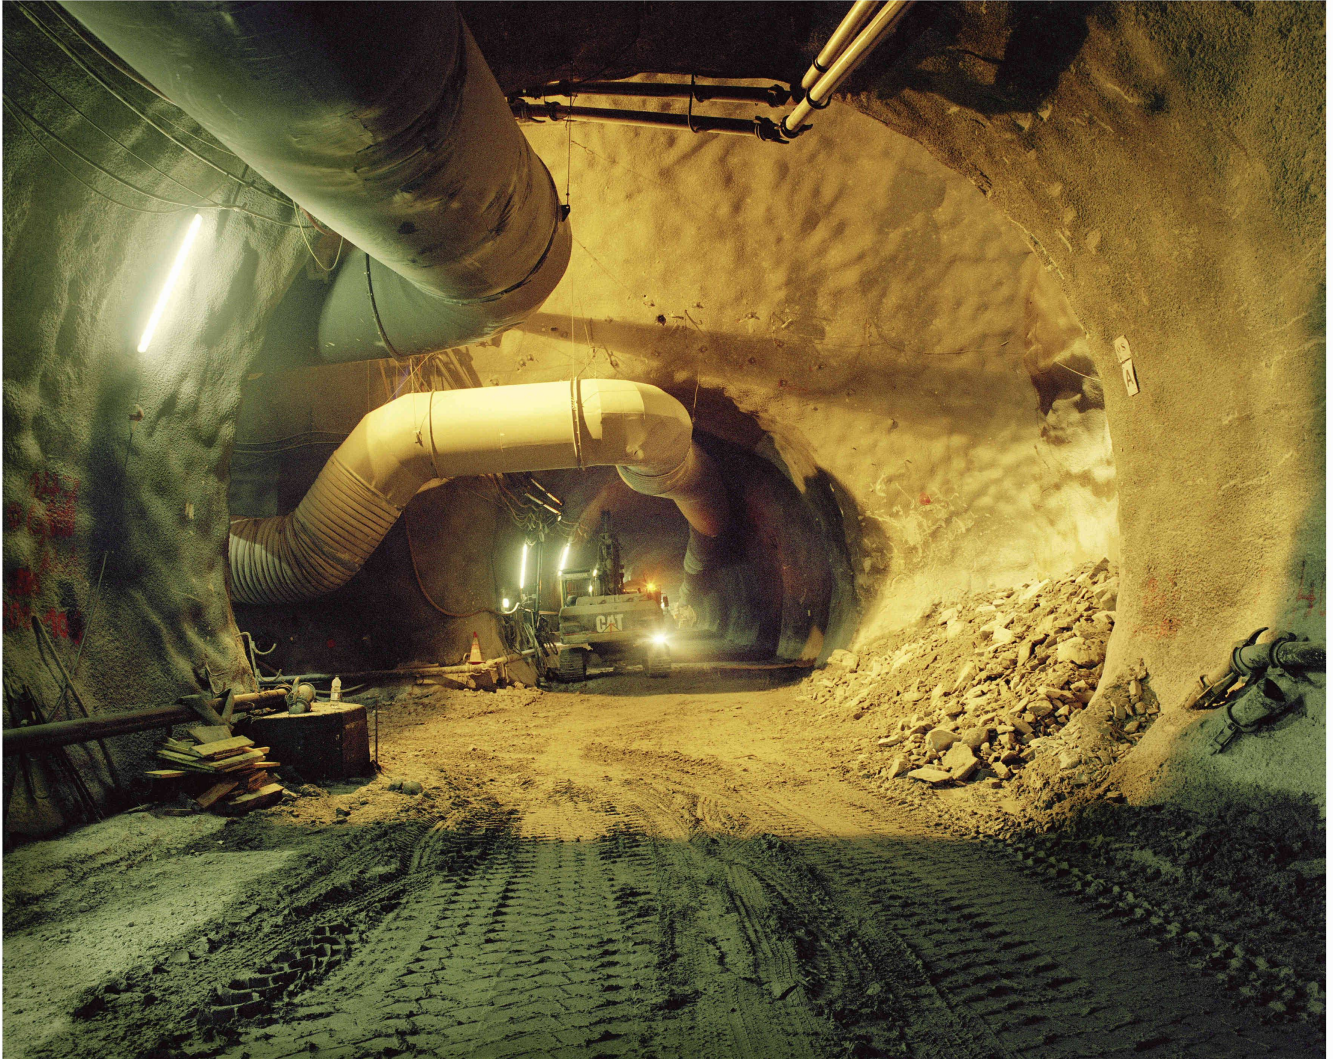
Fig. 4: Soutènement à travers la faille du tunnel Est

Dans le nouveau projet, le tube Ouest traverse une faille au Nord de la caverne transversale. Cette faille avait déjà été traversée par le tube Est au Sud de la caverne transversale, mais l'excavation avait alors été réalisée dans les gneiss de la Leventina, une roche plus résistante que sa voisine du Lukmanier. La zone avait été maîtrisée par la pose de cintres coulissants de type TH 36, d'ancrages de 4 m et de 30 cm de béton projeté, avec des saignées pour absorber les 25 cm de déformation calculés (fig. 4).

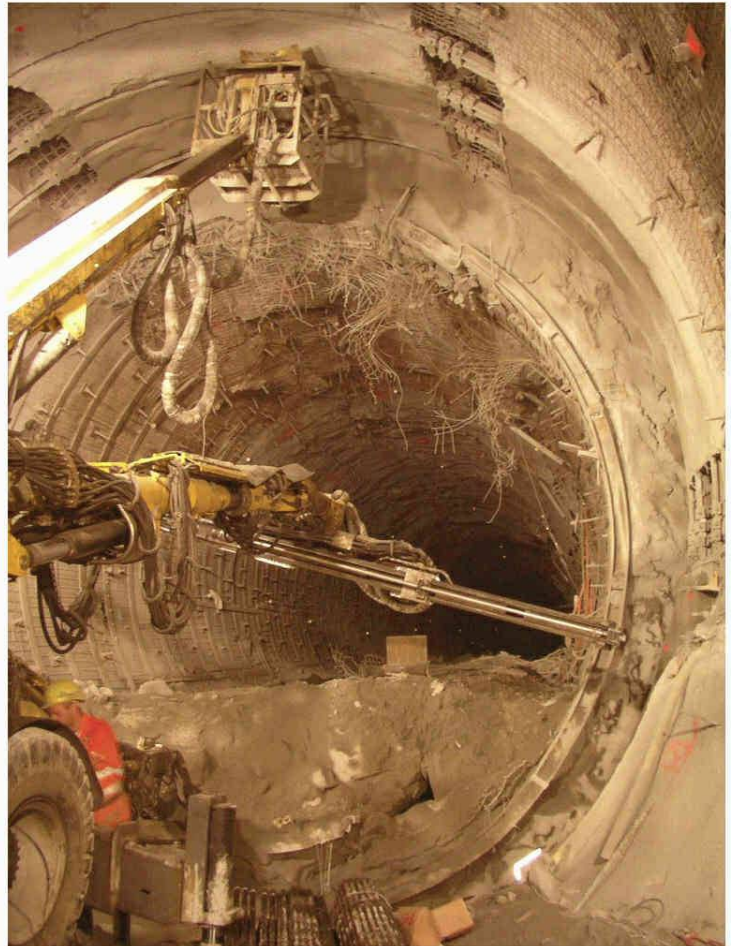
6

Au cours de l'exécution (fig. 6), les convergences ont dépassé les 50 cm radiaux prévus, la vitesse de déformation

radiale atteignant par endroit plus d'un centimètre par heure. En analysant les déformations, les projeteurs ont décidé d'utiliser la réserve d'espace prévue pour absorber des convergences supplémentaires: lorsque celles-ci ont atteint 90 cm, le système a été rigidifié en fermant les saignées (béton projeté) et les couches finales en béton projeté ont été appliquées pour accroître la résistance du système. Ainsi, il a été possible de maîtriser le massif dans cette zone.
