Artikel: Rapidité et précision

Rapidité et **précision**

Le Stade Delaune à Reims (F) vient d'être inauguré, avec les premiers matchs de la saison 2008-2009. D'une capacité de 22 000 spectateurs, il est le fruit d'un travail de plusieurs années. Sa charpente métallique – quelque 3 000 tonnes d'acier – offre un bel exemple de la manière dont l'architecture peut se servir de l'acier pour réaliser des structures élégantes, robustes et fonctionnelles. Elle a aussi fourni l'occasion à la construction métallique suisse de prouver son haut niveau de compétence.

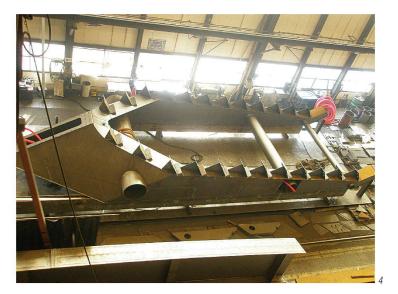
Fig. 3: Croquis schématique d'une partie de tribune vue de devant. Les tubes d'entretoisement servent de stabilisation par effet cadre. Les arcs butonnés en toiture servent d'entretoise et de support pour la membrane textile.

Statiquement, chaque file est autostable dans le sens perpendiculaire à la direction de la tribune. En revanche, puisque le poteau arrière et le quadripode ne reposent chacun que sur une rotule, les files doivent être stabilisées transversalement. Cette fonction est assurée par différents tubes d'entretoisement qui créent un effet de cadre ainsi que par les poutres de rive (fig. 3). De plus, des arcs butonnés relient les fléaux entre eux. En sus de leur fonction de stabilisation transversale, ces arcs supportent aussi la membrane textile servant de toiture. Il n'y a aucun contreventement, ni dans le plan horizontal, ni dans le plan vertical, la stabilité est entièrement assurée par les encastrements dans les angles des cadres. Des joints de dilatation, situés aux quatre angles du stade, rendent chaque tribune statiquement indépendante de ses voisines.

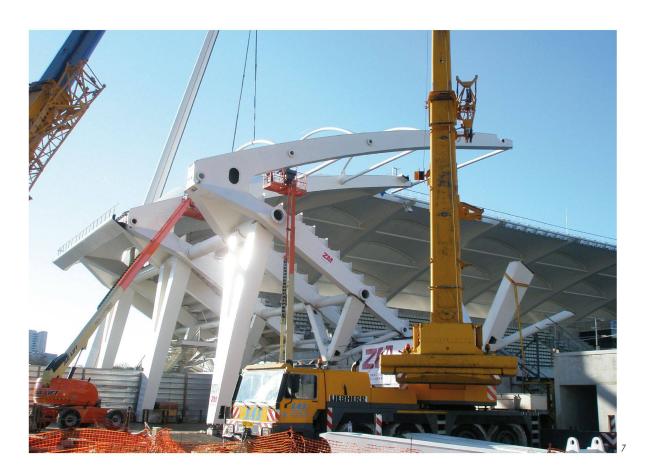
Fig. 6: Mise en place d'une console (Photo Christian-Philippe Paris)

Les premières pièces sont arrivées sur le chantier en novembre 2007, accueillies par une foule de journalistes et d'autorités venue fêter la reprise des travaux de charpente métallique, plus d'un an après leur arrêt. Après quelques jours d'adaptation, un rythme de montage soutenu a été atteint : chaque semaine, les monteurs ont levé, réglé, soudé et boulonné une file complète (fig. 7).

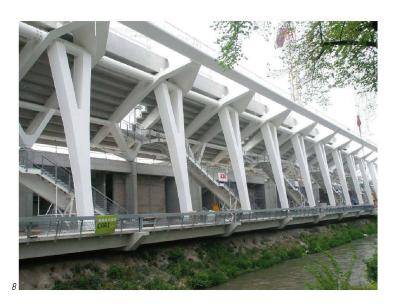
La configuration peu favorable de la zone de travail le long de la tribune principale a également posé quelques difficultés. En effet, seule une étroite bande de terrain était disponible entre les murs en béton de la tribune et la Vesle, un petit cours d'eau qui s'écoule parallèlement à la tribune (fig. 8). Dès que les poteaux arrières étaient posés, il n'y avait plus moyen d'accéder ultérieurement avec des engins de levage, ce qui rendait impératif de terminer complètement le montage d'une file avant de construire la suivante. Un retard dans la livraison d'une pièce secondaire aurait ainsi risqué de bloquer entièrement le chantier.
