Zeitschrift: Tracés : bulletin technique de la Suisse romande
Herausgeber: Société suisse des ingénieurs et des architectes
Band: 134 (2008)
Heft: 19: Tensairité

Rapidité et précision

Le Stade Delaune à Reims (F) vient d'être inauguré, avec les premiers matchs de la saison 2008-2009. D'une capacité de 22 000 spectateurs, il est le fruit d'un travail de plusieurs années. Sa charpente métallique – quelque 3 000 tonnes d'acier – offre un bel exemple de la manière dont l'architecture peut se servir de l'acier pour réaliser des structures élégantes, robustes et fonctionnelles. Elle a aussi fourni l'occasion à la construction métallique suisse de prouver son haut niveau de compétence.

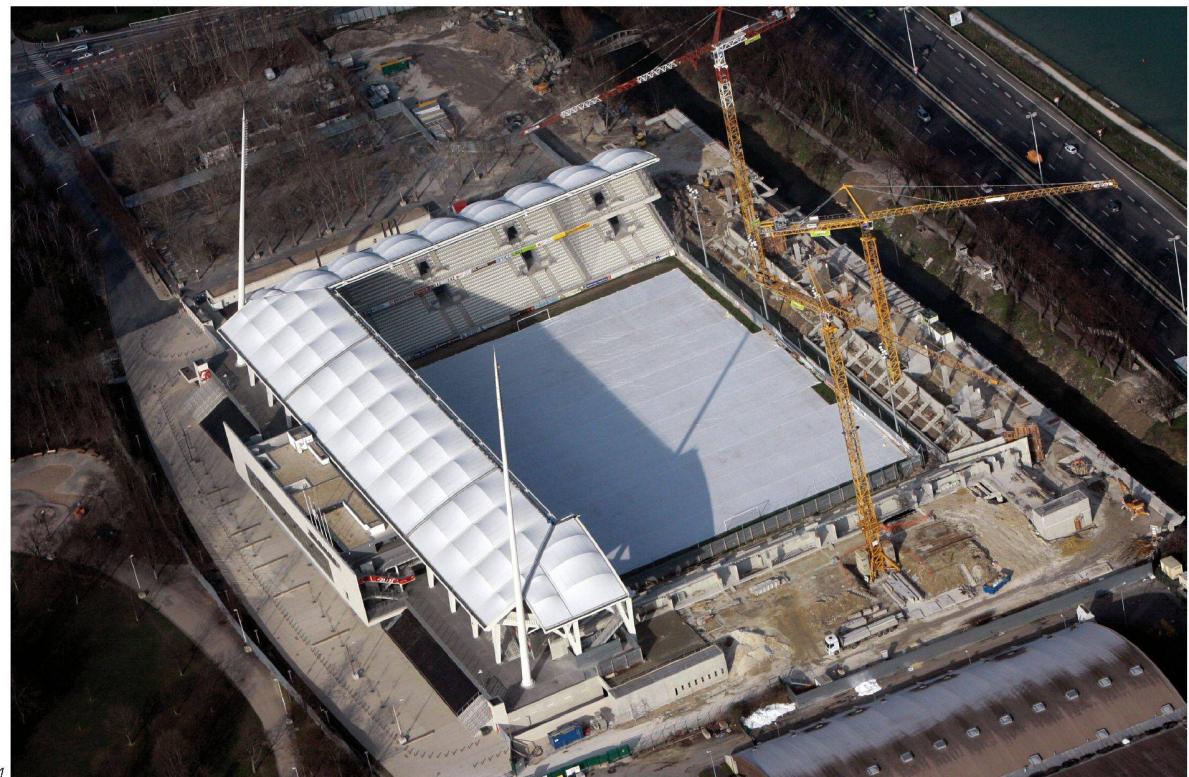
Fig 1 : Photo aérienne du stade à la reprise des travaux (Photo Christian-Philippe Paris)

Le chantier a débuté en 2004. Cependant, un conflit entre la ville et le charpentier métallique a conduit ce dernier à quitter le chantier en automne 2006, alors que seule la moitié de la charpente était montée (fig. 1). Le chantier a dû être interrompu et un nouvel appel d'offre lancé. Le marché pour la seconde moitié de la charpente métallique a été attribué à notre société en avril 2007. Une course contre la montre débutait alors, puisqu'il fallait livrer le stade pour le début de championnat 2008-2009, ce qui laissait à peine plus d'un an pour s'approvisionner en matière, établir les plans d'exécution, produire la charpente en atelier et procéder à son montage sur place.

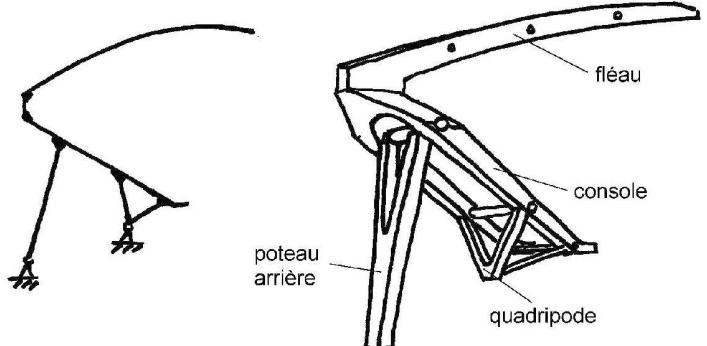
Fig. 2 : Croquis schématique d'une file vue de côté, avec le poteau arrière en « Y », le quadripode, la console et le fléau qui supporte la toiture.

La structure métallique du stade est constituée de 44 axes principaux nommés « files » (22 réalisées lors de la première phase et 22 réalisées par nos soins lors de la seconde phase). Chaque file est constituée de quatre pièces principales : un poteau arrière en forme de « Y », un poteau avant à quatre branches – le « quadripode » – une console qui supporte les gradins en béton et repose sur le poteau arrière et le quadripode et, enfin, un fléau supportant la toiture, encastré à sa base dans la console (fig. 2).

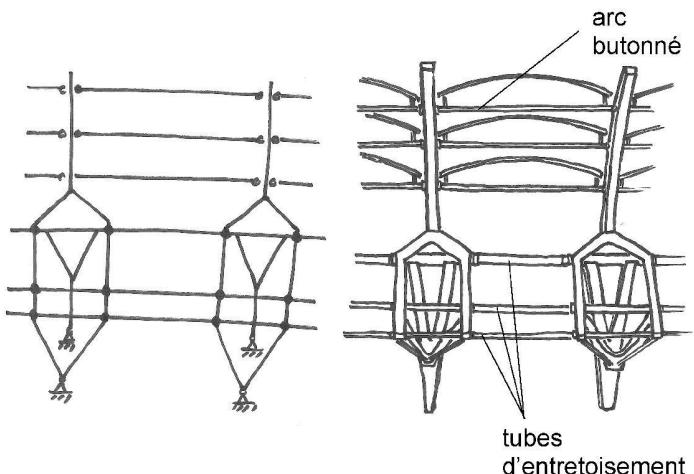
Fig. 3 : Croquis schématique d'une partie de tribune vue de devant. Les tubes d'entretoisement servent de stabilisation par effet cadre. Les arcs butonnés en toiture servent d'entretoise et de support pour la membrane textile.

Statiquement, chaque file est autostable dans le sens perpendiculaire à la direction de la tribune. En revanche, puisque le poteau arrière et le quadripode ne reposent chacun que sur une rotule, les files doivent être stabilisées transversalement. Cette fonction est assurée par différents tubes d'entretoisement qui créent un effet de cadre ainsi que par les poutres de rive (fig. 3). De plus, des arcs butonnés relient les fléaux entre eux. En sus de leur fonction de stabilisation transversale, ces arcs supportent aussi la membrane textile servant de toiture. Il n'y a aucun contreventement, ni dans le plan horizontal, ni dans le plan vertical, la stabilité est entièrement assurée par les encastrements dans les angles des cadres. Des joints de dilatation, situés aux quatre angles du stade, rendent chaque tribune statiquement indépendante de ses voisines.

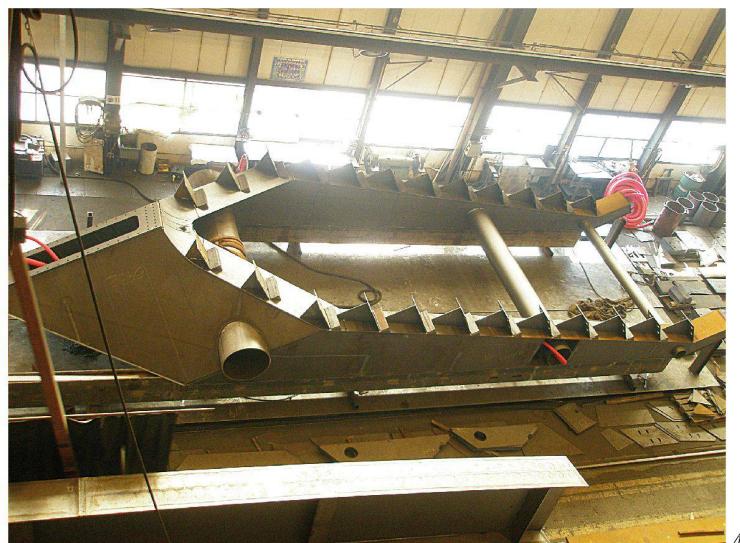
Fig. 4 : Console en fabrication, avec les tâles en « L » pour recevoir les gradins en béton

Les consoles constituaient les pièces les plus complexes de l'ouvrage non seulement par leur taille (5,5 mètres de largeur, 14 mètres de longueur, jusqu'à 20t par pièce), mais aussi par leur géométrie. Leur partie supérieure, située à la jonction des deux bras, a d'abord nécessité la construction d'un gabarit de montage indépendant avant d'y souder les bras. Des tôles roulées constituent la face inférieure de cette pièce très fortement raidie à l'intérieur puisque c'est elle qui doit assurer l'encastrement des fléaux de toiture au moyen de 58 boulons M27HR. Toujours pour les consoles, l'utilisation des outils à commande numérique a permis d'effectuer les découpes elliptiques permettant le passage précis des tubes de grand diamètre (813 mm) à travers les âmes inclinées.

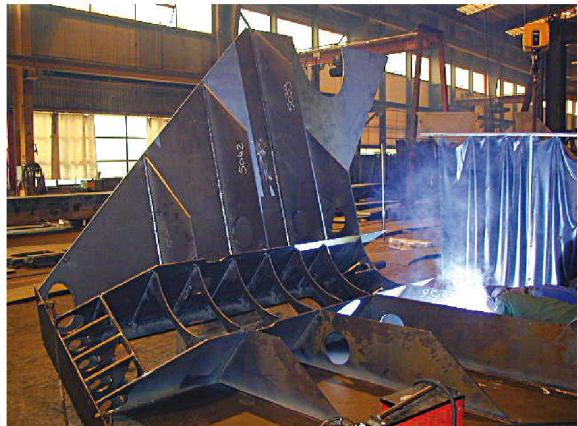
Fig. 5 : Tête de console en fabrication. La complexité de réalisation est due aux nombreux raidisseurs, aux tôles courbes et aux découpes elliptiques. Les forts taux de contraintes imposent des soudures complètement pénétrées.

La majorité des pièces étaient fortement ouvragées (raidesseurs, goussets, points d'attachments pour la toiture textile, trappes d'accès, introduction de gaines électriques, etc.) et possédaient une géométrie complexe (fig. 5). Les tôles étaient en général plutôt fines (de 10 à 30 mm d'épaisseur pour la plupart), et dessinaient souvent des surfaces courbes,

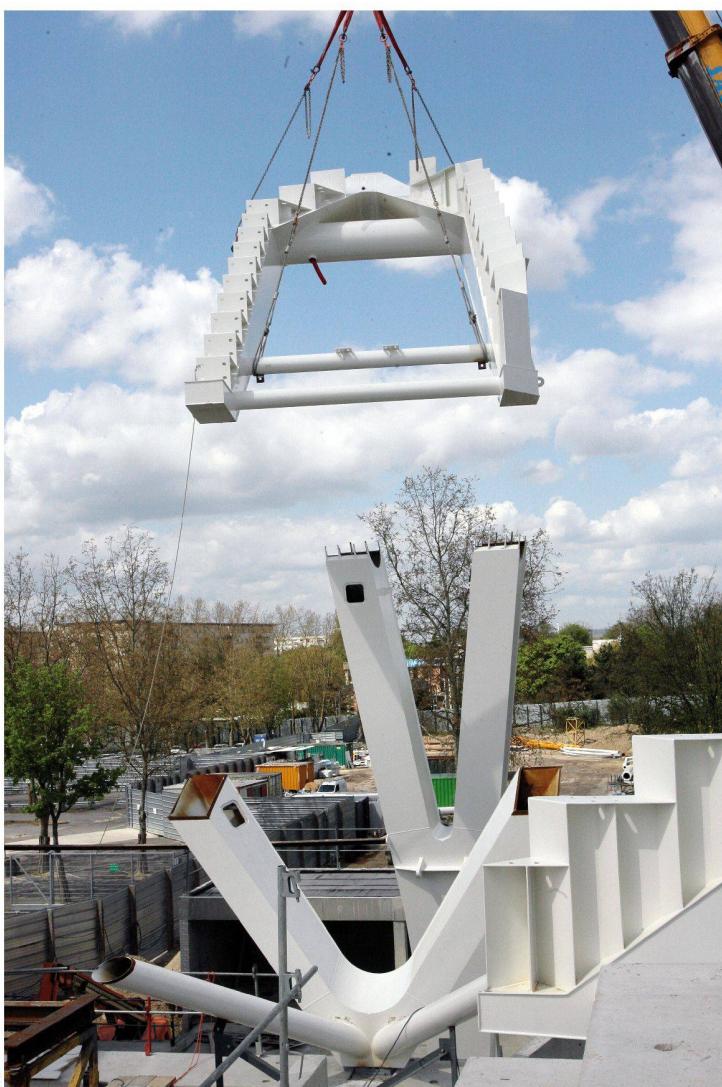
Fig. 6 : Mise en place d'une console (Photo Christian-Philippe Paris)

Le poteau arrière et le quadripode étaient posés en premier : s'appuyant sur de véritables rotules d'articulation usinées, ces premiers éléments étaient stabilisés au moyen d'étais provisoires. La console était alors mise en position – ses parties arrière et avant reposant respectivement sur le poteau arrière et les tours d'étayage – puis finement réglée pour être soudée au poteau arrière et au quadripode. Les tubes d'entretoisement étaient ensuite boulonnés entre la file en cours de montage et la précédente, ce qui permettait de retirer les stabilisations provisoires et de les préparer pour la file suivante. Les fléaux et les arcs butonnés étaient montés et boulonnés simultanément. Les retouches de peinture se faisaient au fur et à mesure sur les joints soudés, les travaux se terminant par l'application d'un seul tenant de la couche de finition (protection anticorrosion).

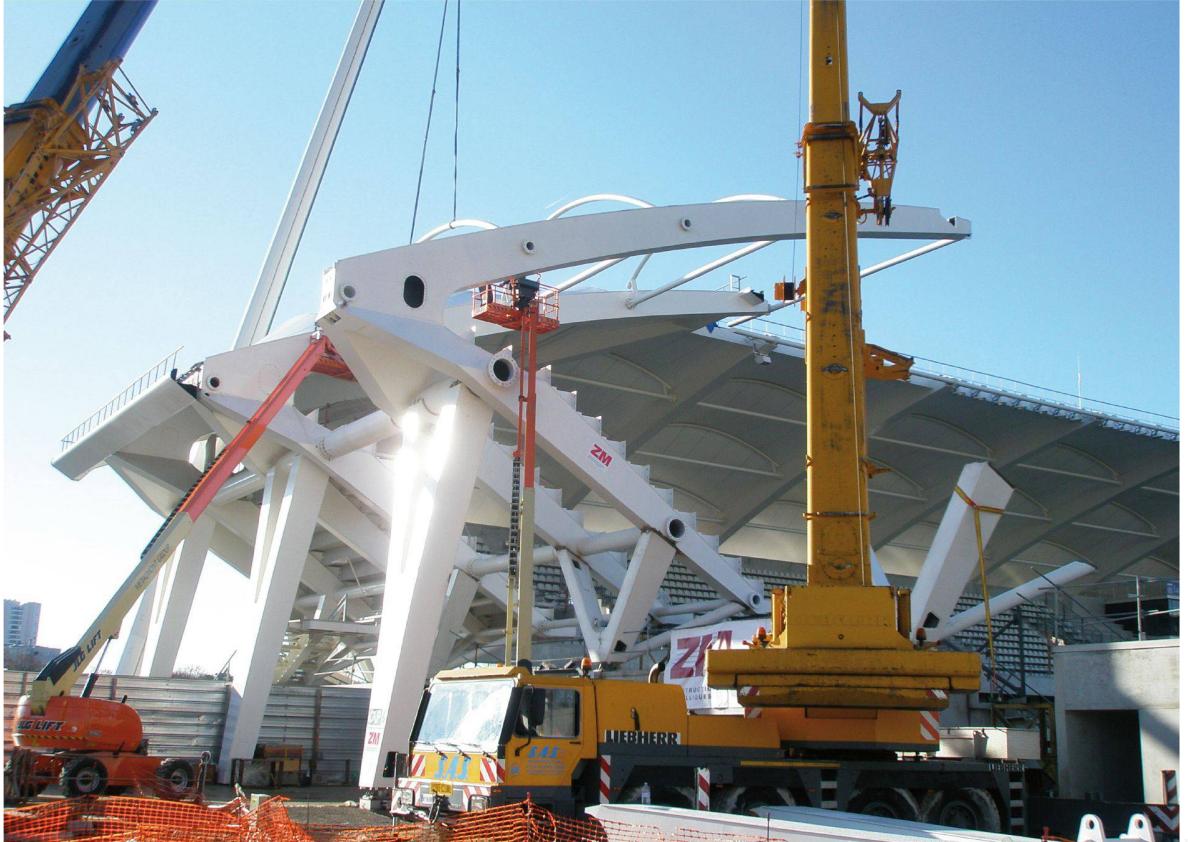
Fig. 7 : Montage de la dernière file, dans l'angle à la jonction de la première et de la deuxième phase. Des pièces ont été fabriquées sur mesure pour s'accorder à une implantation imprécise de la première phase

jours d'adaptation, un rythme de montage soutenu a été atteint : chaque semaine, les monteurs ont levé, réglé, soudé et boulonné une file complète (fig. 7).

L'ultime difficulté a porté sur le montage de la dernière file, située dans un angle, à la jonction avec une tribune de la première phase. L'implantation légèrement erronée de cette tribune a impliqué la fabrication de pièces d'angles sur la base d'un relevé de géomètre, effectué en cours de chantier. L'adaptation de la longueur des pièces en atelier a toutefois permis de raccorder les tribunes des deux phases sans difficulté.

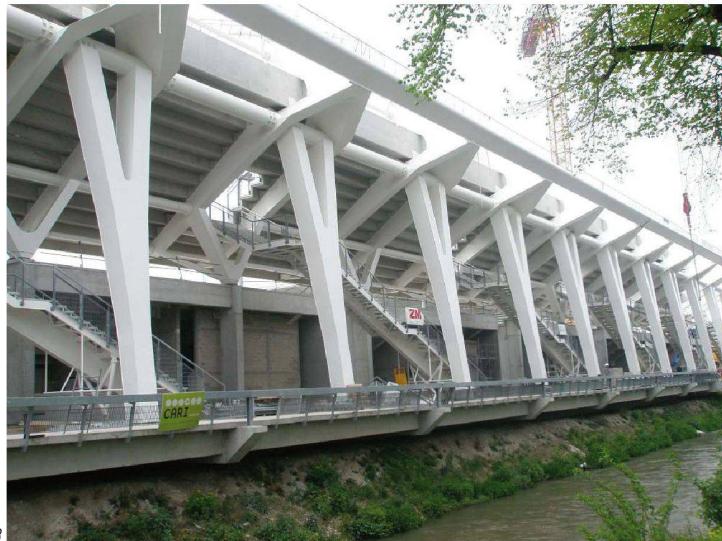
8

Fig. 8: La grande tribune en fin de chantier, au bord de la Vesle
(Sauf mention, tous les documents illustrant cet article ont été fournis par l'auteur.)

La configuration peu favorable de la zone de travail le long de la tribune principale a également posé quelques difficultés. En effet, seule une étroite bande de terrain était disponible entre les murs en béton de la tribune et la Vesle, un petit cours d'eau qui s'écoule parallèlement à la tribune (fig. 8). Dès que les poteaux arrières étaient posés, il n'y avait plus moyen d'accéder ultérieurement avec des engins de levage, ce qui rendait impératif de terminer complètement le montage d'une file avant de construire la suivante. Un retard dans la livraison d'une pièce secondaire aurait ainsi risqué de bloquer entièrement le chantier.
