Rapidité et **précision**

STRUCTURES

Le Stade Delaune à Reims (F) vient d'être inauguré, avec les premiers matchs de la saison 2008-2009. D'une capacité de 22 000 spectateurs, il est le fruit d'un travail de plusieurs années. Sa charpente métallique – quelque 3 000 tonnes d'acier – offre un bel exemple de la manière dont l'architecture peut se servir de l'acier pour réaliser des structures élégantes, robustes et fonctionnelles. Elle a aussi fourni l'occasion à la construction métallique suisse de prouver son haut niveau de compétence.

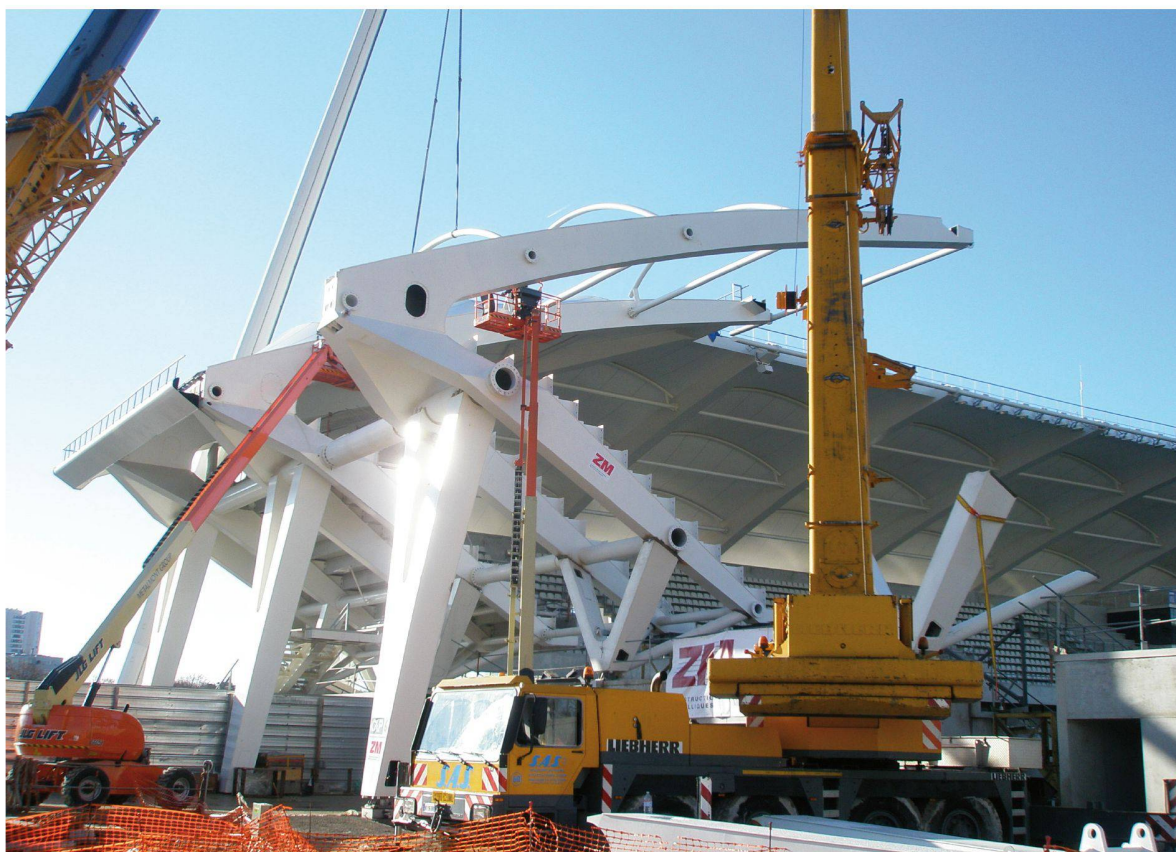
Fig. 7 : Montage de la dernière file, dans l'angle à la jonction de la première et de la deuxième phase. Des pièces ont été fabriquées sur mesure pour s'accorder à une implantation imprécise de la première phase

jours d'adaptation, un rythme de montage soutenu a été atteint : chaque semaine, les monteurs ont levé, réglé, soudé et boulonné une file complète (fig. 7).

L'ultime difficulté a porté sur le montage de la dernière file, située dans un angle, à la jonction avec une tribune de la première phase. L'implantation légèrement erronée de cette tribune a impliqué la fabrication de pièces d'angles sur la base d'un relevé de géomètre, effectué en cours de chantier. L'adaptation de la longueur des pièces en atelier a toutefois permis de raccorder les tribunes des deux phases sans difficulté.
