**Zeitschrift:** Tracés : bulletin technique de la Suisse romande  
**Herausgeber:** Société suisse des ingénieurs et des architectes  
**Band:** 135 (2009)  
**Heft:** 15-16: Tunnels du Mormont

# Concilier réalisation et suivi environnemental

Dans le cadre d'un projet de grande ampleur comme le percement de deux nouveaux tunnels ferroviaires sous le Mormont, les impacts de l'ouvrage sur l'environnement naturel et sur la population riveraine doivent être limités au strict minimum. A cet effet, un suivi environnemental de la phase de réalisation (SER) permet de veiller à la mise en œuvre de toutes les mesures définies lors de l'étude du projet, de même que l'application et le respect des règles fixées par la législation environnementale. Ce type de suivi permet par ailleurs, une fois les travaux terminés, de s'assurer de la pérennité des mesures environnementales.

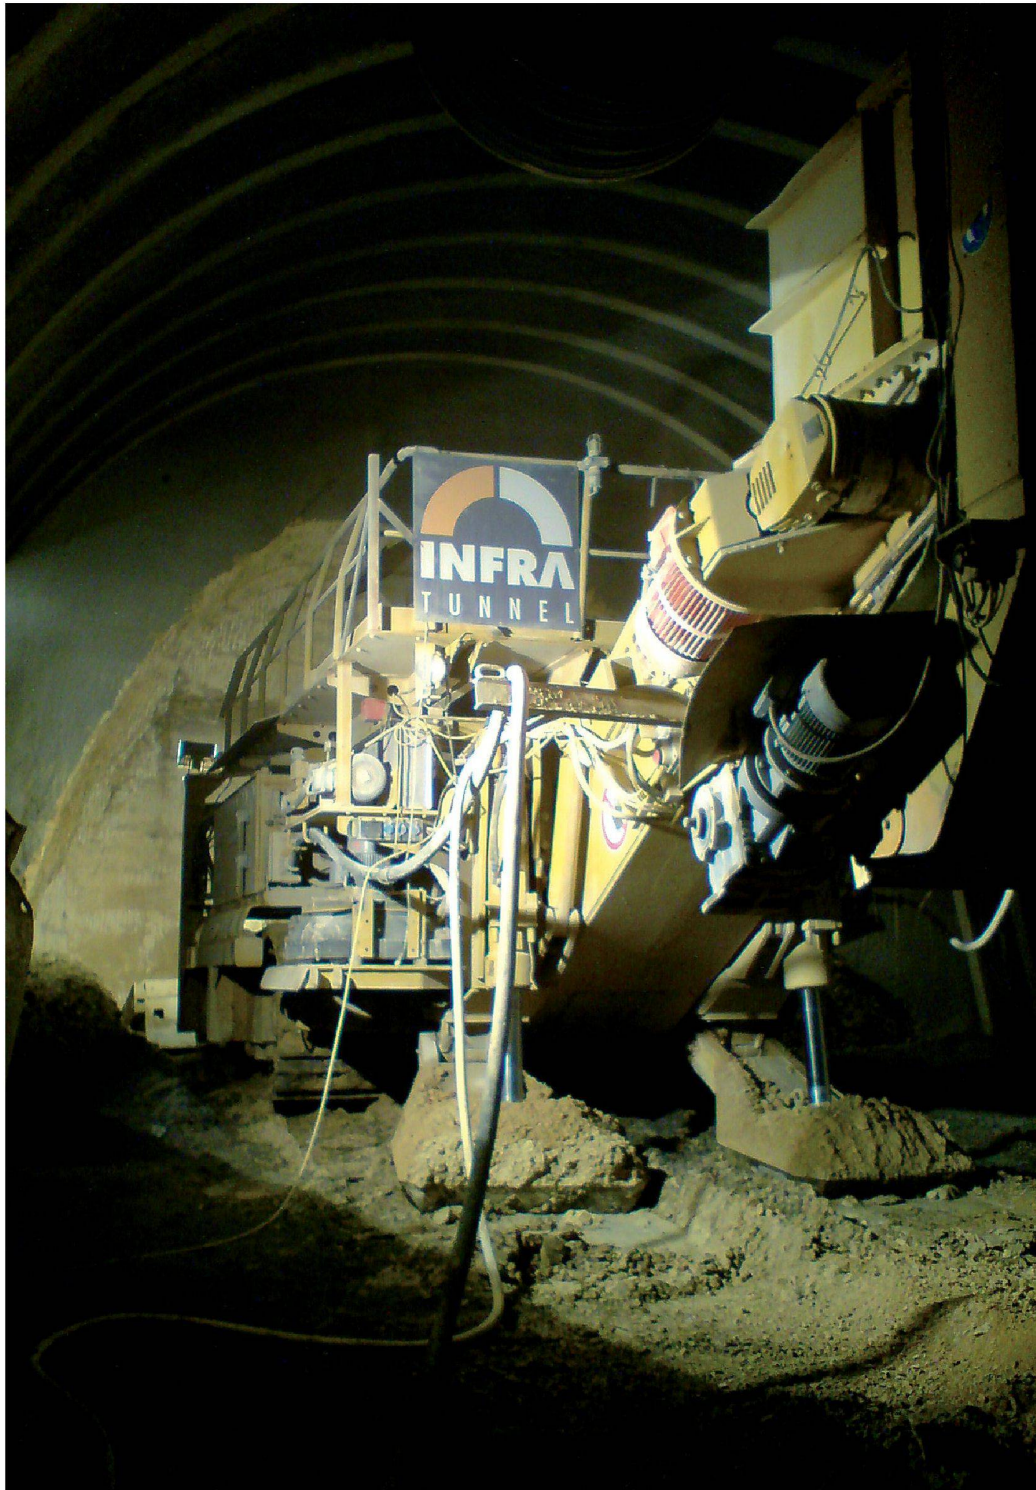
Fig. en page 20 : Excavation du rocher à la haveuse pour le percement du tunnel du Mormont

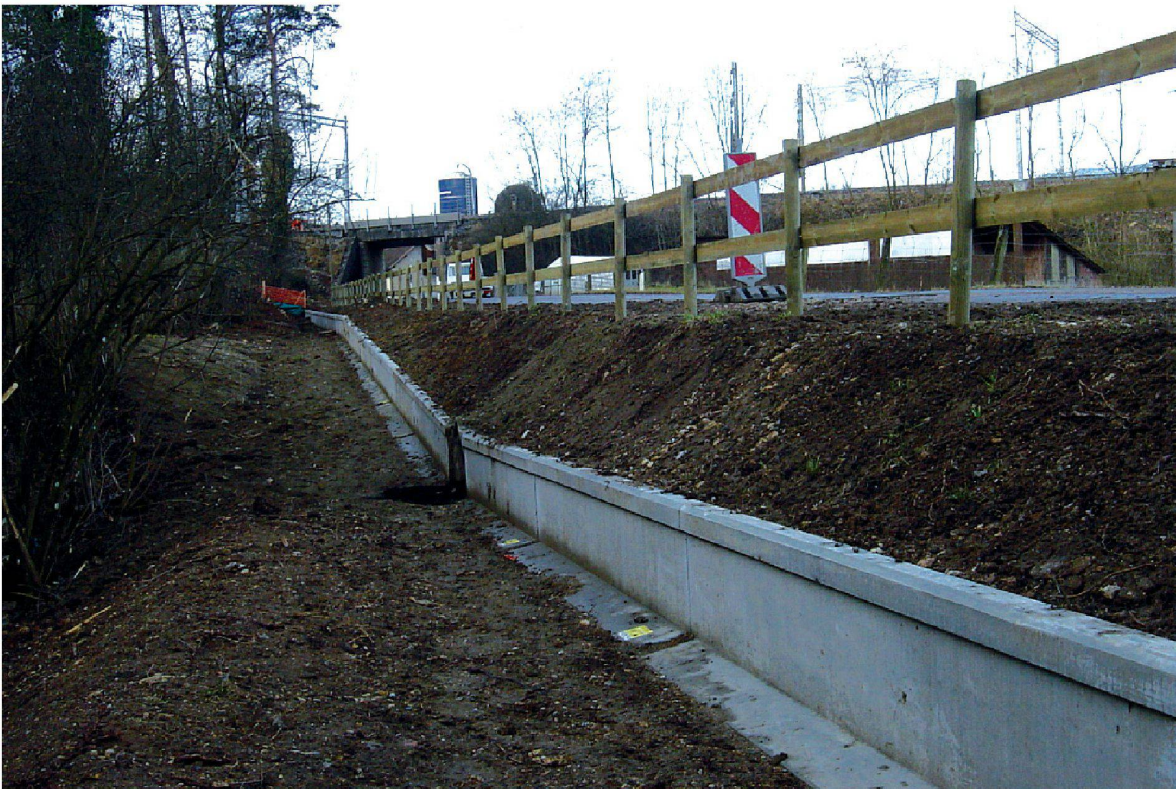
Fig. 1 : Crapauduc, partie amont (système de guidage des batraciens en caniveau en L)

Sur la base de l'annexe du « Rapport d'impact sur l'environnement », le SER a précisé les mesures à prendre, puis établi un projet de construction définitif. Celui-ci consiste en un dispositif de caniveaux spéciaux en « L » avec un passage sous route en tuyau. Le SER a assumé la direction des travaux, puis leur réception. Les travaux ont été achevés dans les délais, en février 2008.

Un dispositif de suivi des migrations a aussi été mis en place pour vérifier l'efficacité de l'ouvrage. Les résultats se sont avérés positifs. Les batraciens sont efficacement canalisés et empruntent le passage sous route pour aller se reproduire dans l'étang depuis la forêt du Mormont. Depuis l'installation du crapauduc, presque aucun batracien n'a été écrasé sur la route, au droit des ouvrages. L'ouvrage a été complété en 2009 sur toute la longueur nécessaire sous la responsabilité du canton (SFFN – service forêt, faune, nature).

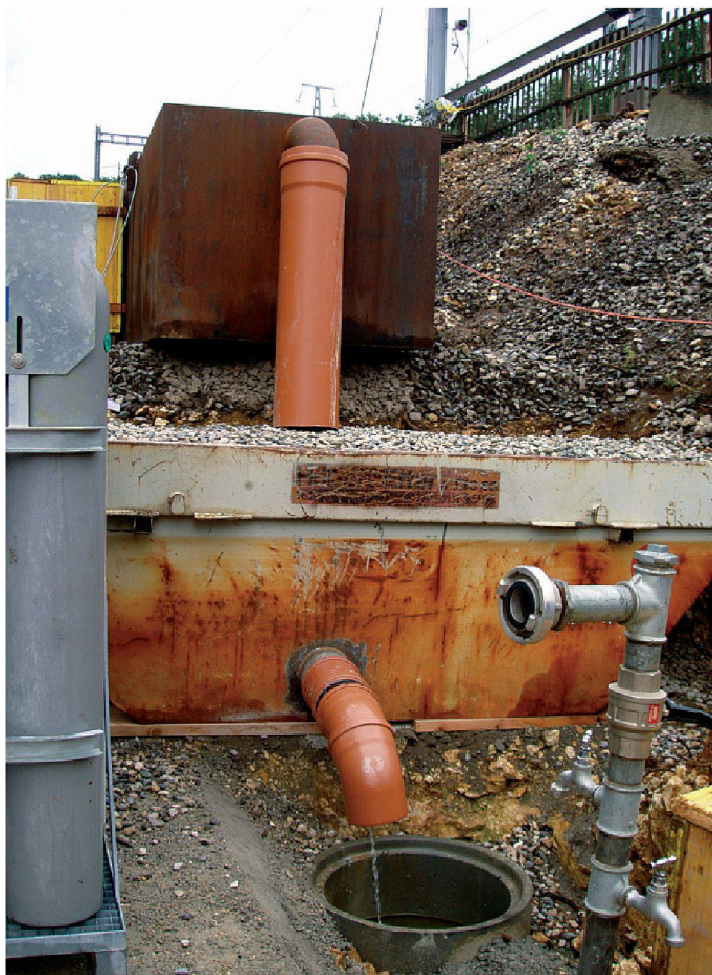
Fig. 4 : Installations de traitement des eaux de chantier avec le point de sortie des eaux de chantier après traitement (en particulier la filtration)

Une attention toute particulière s'avère nécessaire dans ce contexte, car les eaux du chantier sont évacuées dans l'étang de la Saint-Prex, qui est une réserve naturelle et un site de reproduction de batraciens d'importance nationale. Le concept d'évacuation des eaux de chantier a été réalisé en appui avec le SER. Il se base sur les documents de soumission. Des mesures de contrôle des eaux de chantier (par exemple des mesures de pH, éventuellement d'hydrocarbures) sont régulièrement effectuées par le SER et par le Canton (SESA). L'installation de traitement des eaux de chantier a été mise en fonction au début juin 2008. Depuis, les mesures de pH en continu sur l'installation de traitement et ponctuellement à la sortie et à l'exutoire naturel n'ont révélé aucun dysfonctionnement.

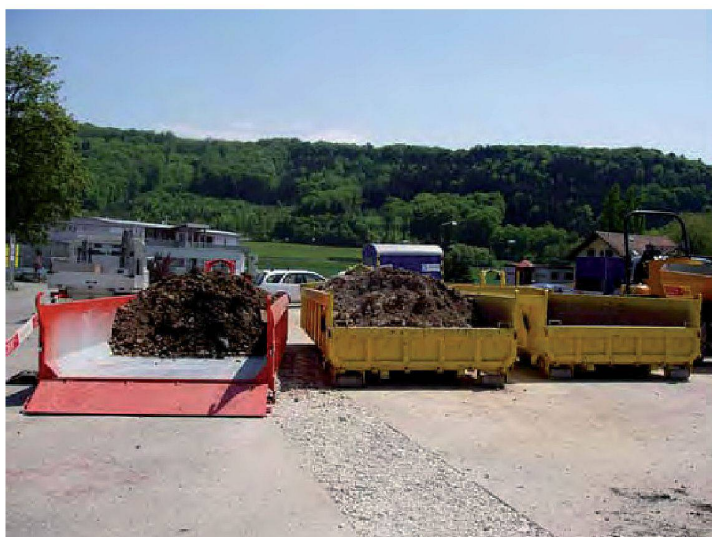
Fig. 5 : Bennes de récupération des terres excavées avec la distinction des terres polluées dans la benne rouge (« la benne qui pue »)

Au niveau du suivi des excavations sur le site pollué, les analyses effectuées avant le début des travaux ont confirmé la présence de matériaux pollués, mais répartis de façon hétérogène. Pour les travaux, une surveillance accrue de la qualité des matériaux excavés a été mise en place par l'entreprise et le SER. Au total, 70m<sup>3</sup> de matériaux terreux ont été considérés comme fortement pollués et envoyés en décharge bioactive.

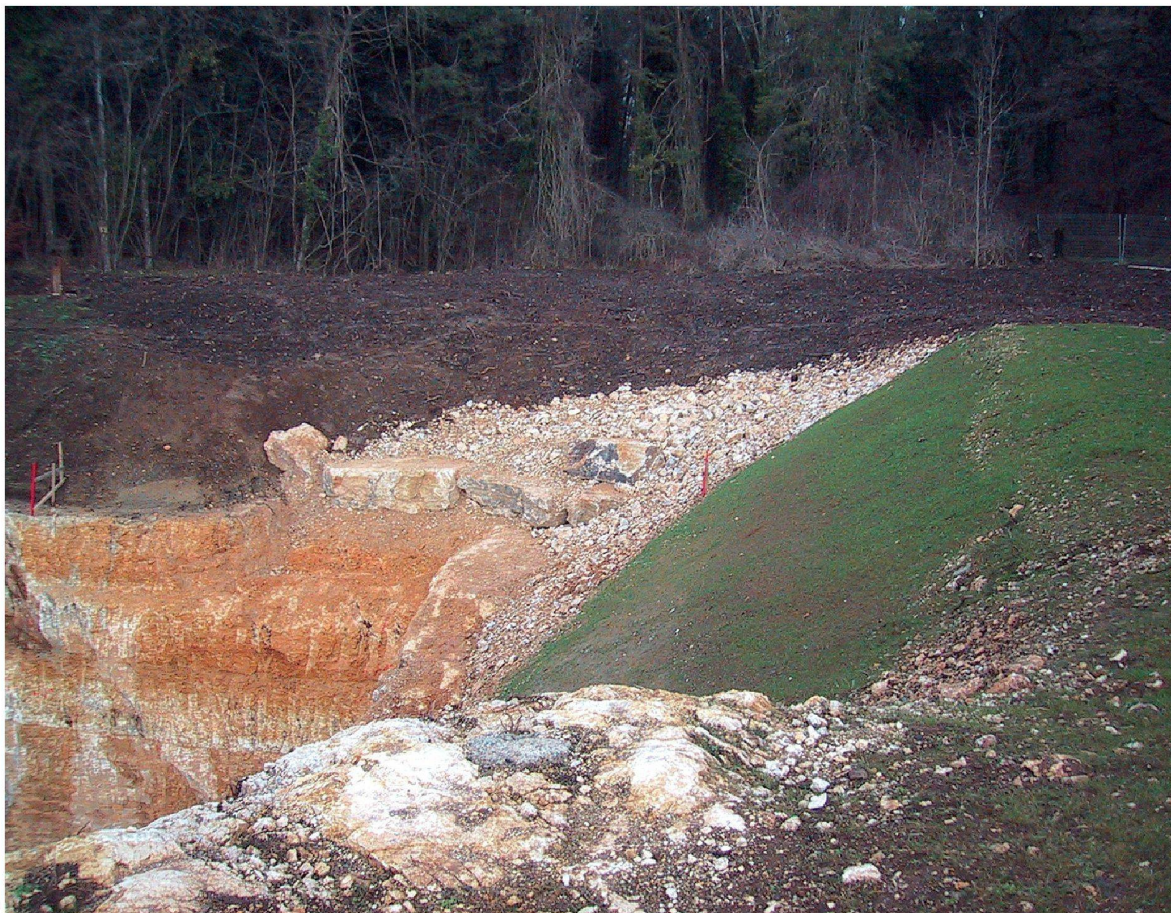
Fig. 6 : Le sommet du portail d'Eclépens a déjà été réaménagé, avec la mise en place de gros blocs de rochers, la création d'un pierrier pour les reptiles et le dégagement de dalles rocheuses pour la flore spécifique du site. Les plantations de buissons et d'arbres indigènes typiques du site doivent encore intervenir.)

Un soin particulier a été apporté au réaménagement de chaque secteur au fur et à mesure que certains travaux se terminaient. Des mesures précises ont été définies quant aux modalités de réaménagement (types de sols, végétaux, etc.). Ainsi le sommet du portail d'Eclépens a déjà été réaménagé de manière particulièrement réussie, grâce notamment à la « vista » du machiniste de l'entreprise.
