Band: 137 (2011)

Artikel: Restauration en conflit
Autor: Della Casa, Francesco

Restauration en conflit

Même s'il date déjà d'une dizaine d'années, le projet Centrale de l'architecte Bernard Khoury n'a rien perdu de sa pertinence. Il intègre la trace et la mémoire de la catastrophe – ici le conflit libanais de 1975-1990 – dans la restauration de l'édifice, tant par le traitement de la substance bâtie et la scénographie du programme qu'avec le recours à des techniques non standard, qui permettent aux artisans locaux de retrouver un rôle déterminant dans l'acte de reconstruire.

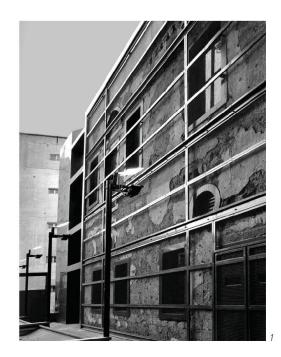
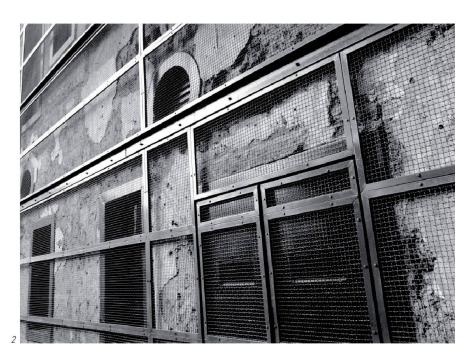
Fig. 1 & 2: Restaurant Centrale, traitement de la façade

L'installation du restaurant ayant impliqué la démolition des parois de séparation et de la dalle du premier niveau, l'enveloppe du bâtiment a été renforcée au moyen de bandes métalliques horizontales qui ceinturent les façades (fig. 1 & 2). Ce dispositif technique provisoire a donné le motif de l'intervention, l'architecte décidant de les maintenir, puis de les compléter par un système de grilles derrière lesquelles le processus de dégradation des crépis pouvait se poursuivre

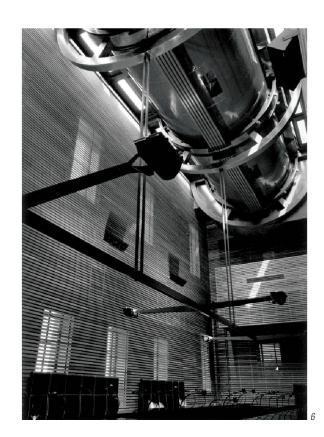
Fig. 6 : Vue de la structure contenant le dispositif semi-circulaire de couverture

Suspendue au sommet de cette grande nef, une structure semi-circulaire contient le système de couverture cylindrique d'un bar de 17 mètres de long, placé en toiture (fig. 6 & 8). L'architecte a eu recours au savoir-faire « low-tech » et aux techniques non standardisées des artisans locaux pour réaliser cette opération. Celle-ci a, pour eux, représenté l'occasion d'une petite reconquête, celle d'une virtuosité professionnelle anesthésiée par des années d'inactivité forcée.
