**Zeitschrift:** Tracés : bulletin technique de la Suisse romande  
**Herausgeber:** Société suisse des ingénieurs et des architectes  
**Band:** 137 (2011)  
**Heft:** 04: Reconstruire I

**Artikel:** Restauration en conflit  
**Autor:** Della Casa, Francesco  
**DOI:** <https://doi.org/10.5169/seals-144644>

# Restauration en conflit

**Même s'il date déjà d'une dizaine d'années, le projet Centrale de l'architecte Bernard Khoury n'a rien perdu de sa pertinence. Il intègre la trace et la mémoire de la catastrophe – ici le conflit libanais de 1975-1990 – dans la restauration de l'édifice, tant par le traitement de la substance bâtie et la scénographie du programme qu'avec le recours à des techniques non standard, qui permettent aux artisans locaux de retrouver un rôle déterminant dans l'acte de reconstruire.**

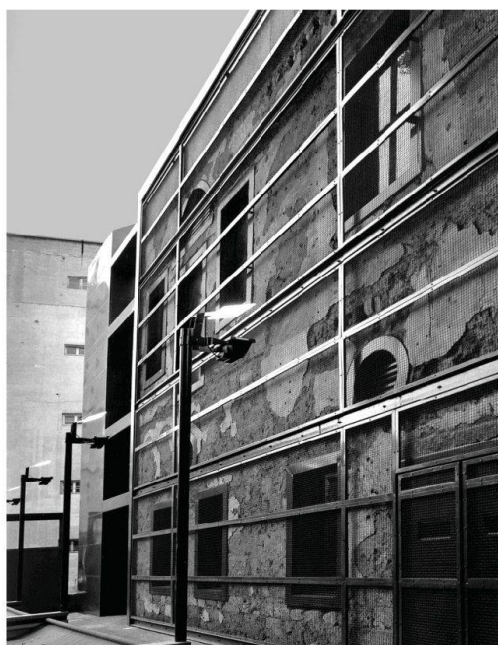
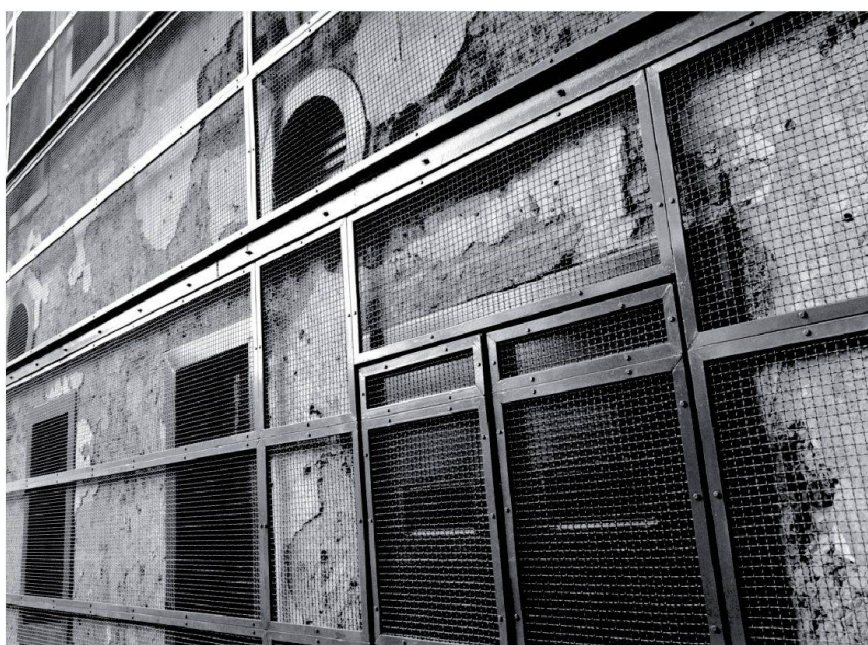
L'installation du restaurant ayant impliqué la démolition des parois de séparation et de la dalle du premier niveau, l'enveloppe du bâtiment a été renforcée au moyen de bandes métalliques horizontales qui ceignent les façades (fig. 1 & 2). Ce dispositif technique provisoire a donné le motif de l'intervention, l'architecte décidant de les maintenir, puis de les compléter par un système de grilles derrière lesquelles le processus de dégradation des crépis pouvait se poursuivre

Fig. 1 & 2 : Restaurant Centrale, traitement de la façade

sans mettre en péril les usagers. Cette attitude assume une position diamétralement opposée à celle des restaurations du voisinage, qui avaient toutes procédé au ragréage des enduits pour masquer les traces laissées par les combats.

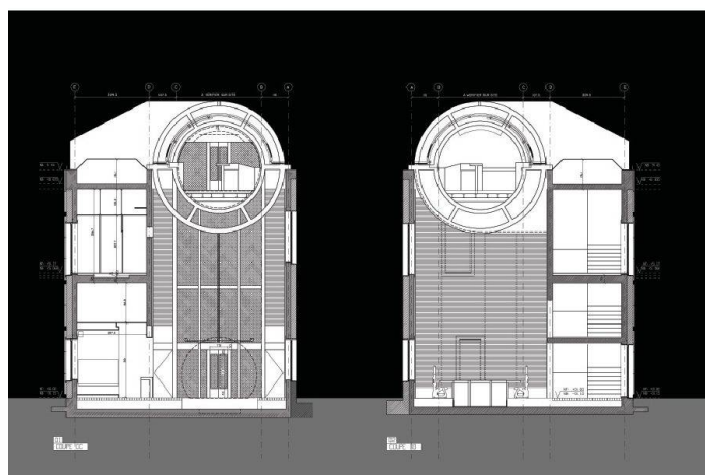
Fig. 4 : Coupes

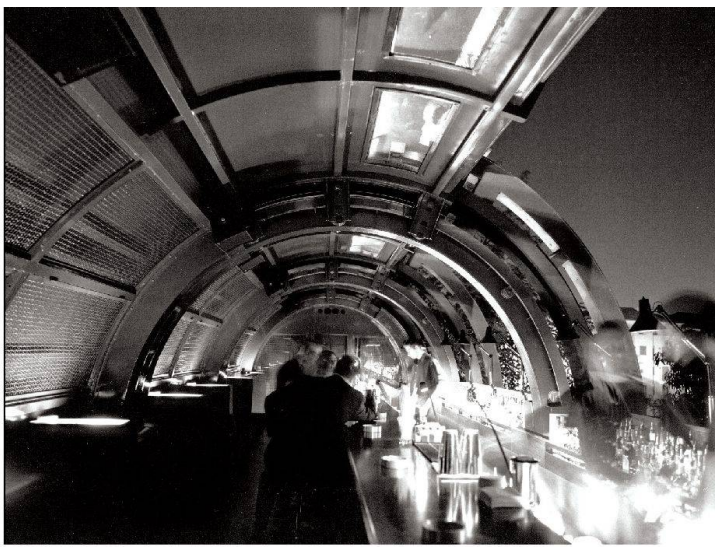
Suspendue au sommet de cette grande nef, une structure semi-circulaire contient le système de couverture cylindrique d'un bar de 17 mètres de long, placé en toiture (fig. 6 & 8). L'architecte a eu recours au savoir-faire « low-tech » et aux techniques non standardisées des artisans locaux pour réaliser cette opération. Celle-ci a, pour eux, représenté l'occasion d'une petite reconquête, celle d'une virtuosité professionnelle anesthésiée par des années d'inactivité forcée.

Fig. 8 : Le bar en toiture
