Artikel: Béton fibré ultra performant pour la maintenance, un nouvel élan

Autor: Denarié, Emmanuel / Kazemi-Kamyab, Hadi / Brühwiler, Eugen

# Béton fibré ultra performant pour la maintenance, un nouvel **élan**

Produits désormais avec des composants majoritairement locaux, les bétons fibrés ultra performants (BFUP) continuent, sous l'impulsion du Laboratoire de Maintenance, Construction et Sécurité des ouvrages (MCS) de l'EPFL, leur chemin initié en 2004 pour simplifier et écourter les chantiers de maintenance. La Suisse romande est pionnière dans ce domaine, comme le montrent deux applications récentes près de Genève et dans les Préalpes vaudoises.

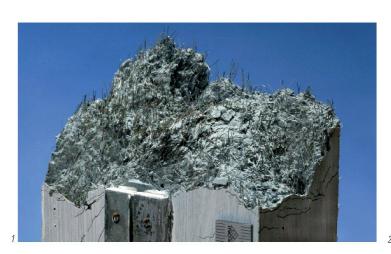
Fig. 1: Surface de rupture de BFUP et fibrage apparent (Photo Alain Herzog)

Les BFUP sont caractérisés par une matrice ultra compacte très peu perméable [1]<sup>1</sup>, une résistance à la compression de l'ordre de 150 à 200 MPa, une résistance à la traction supérieure à 10 MPa, et pour certains, un comportement écrouissant en traction [2] (points 1 à 2 sur la fig. 2) grâce à leur armature formée d'un réseau dense de fibres métalliques courtes (10 à 20 mm) (fig. 1).

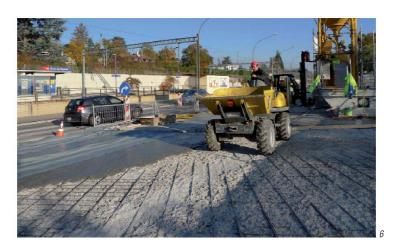
Fig. 5: Vue en plan du P.I. du Creux de Genthod avec les étapes de travaux

Cet ouvrage est situé entre Bellevue et Versoix (RC 8), dans le canton de Genève et jouxte la voie CFF. Il s'agit d'un pont dalle biais de 10,6m de portée et 20m de largeur, avec deux voies de circulation. Le trafic très soutenu sur cette route au bord du lac (21 000 véhicules par jour en 2009) impose de réduire au minimum la durée des travaux de maintenance et les nuisances associées. Dans cette perspective, dans le cadre du projet d'intervention réalisé en automne 2010, le maître d'ouvrage a opté pour une solution de remise en état de la face supérieure de la dalle de roulement avec du BFUP (fig. 5).
