Artikel: Béton fibré ultra performant pour la maintenance, un nouvel élan
Autor: Denarié, Emmanuel / Kazemi-Kamyab, Hadi / Brühwiler, Eugen
DOI: <https://doi.org/10.5169/seals-154201>

Béton fibré ultra performant pour la maintenance, un nouvel élan

Produits désormais avec des composants majoritairement locaux, les bétons fibrés ultra performants (BFUP) continuent, sous l'impulsion du Laboratoire de Maintenance, Construction et Sécurité des ouvrages (MCS) de l'EPFL, leur chemin initié en 2004 pour simplifier et écourter les chantiers de maintenance. La Suisse romande est pionnière dans ce domaine, comme le montrent deux applications récentes près de Genève et dans les Préalpes vaudoises.

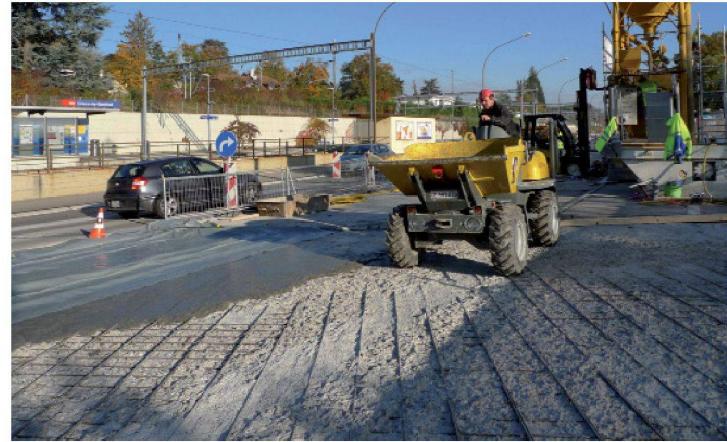
Fig. 6 : Vue d'ensemble des travaux d'application de BFUP sur la dalle de roulement du P.I. du Creux de Genthod (1^{ère} étape)

La chape de 3 cm existante a été rabotée et 4 cm de béton ont été retirés par hydrodémolition de la face supérieure de la dalle de roulement et du trottoir côté Creux de Genthod. Une couche de 30mm de BFUP a ensuite été appliquée sur les armatures rendues apparentes, suivie de 4cm d'enrobé bitumineux. La position des barres d'armature, à proximité de la surface de la chaussée existante, était telle que seule une solution d'épaisseur minimale BFUP plus enrobé bitumineux permettait de réaliser les travaux sans reprofilier la chaussée (fig. 6) en évitant ainsi de longs et coûteux travaux sur la route en béton adjacente au pont.

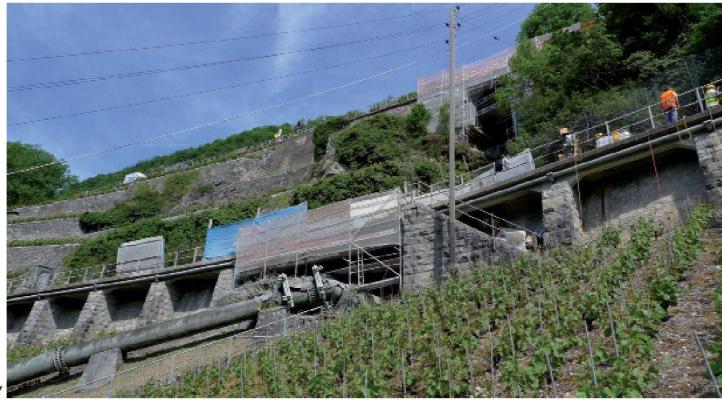
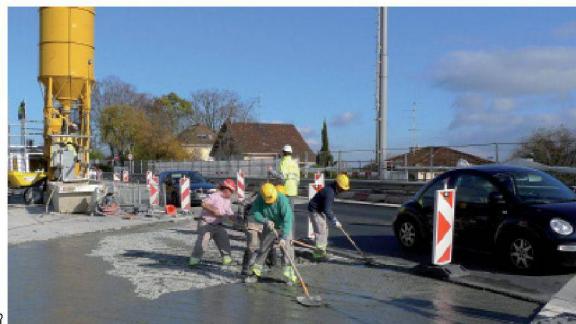
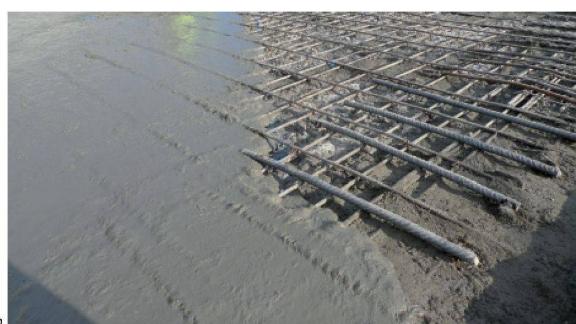
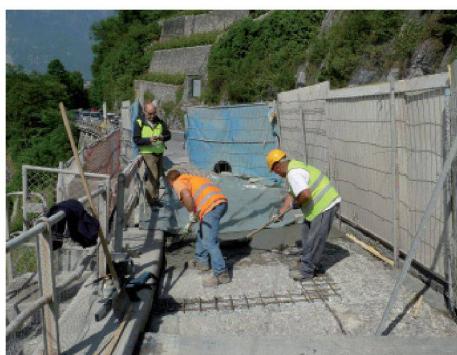
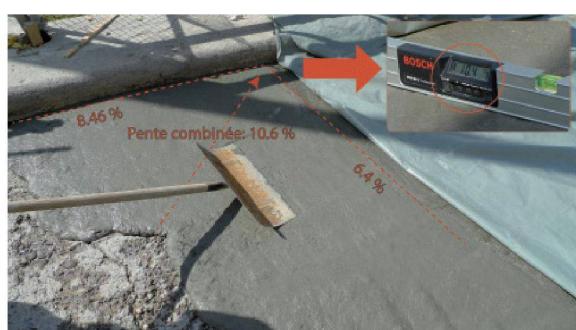
- Fig. 7: Vue des chantiers des ponts sur le ruisseau des Farettes
 Fig. 8: Mise en place du BFUP lors de la deuxième étape, avec trafic adjacent au P.I. du Creux de Genthod
 Fig. 9: Détail avec les armatures apparentes (P.I. Creux de Genthod)
 Fig. 10: Fabrication du BFUP avec le malaxeur de chantier
 Fig. 11: Mise en place du BFUP, pont sur le ruisseau des Farettes 1, pentes combinées 10 %
 Fig. 12: Lissage du BFUP à l'aide de la pelle à neige, pont sur le ruisseau des Farettes 1, pentes combinées 10,4 %

Une centrale de chantier munie d'un silo pour le ciment a été utilisée. Le malaxeur à axe vertical de type Sipe TTM 800E avait une capacité nominale de 500 litres de béton. Des gâchées entre 283 et 340 litres de BFUP ont pu être réalisées avec une durée de malaxage de 12 à 14 minutes par gâchée. La cadence de production et de pose du BFUP était en moyenne de 1 m³ par heure, (fig. 5 et 8). Le BFUP a suivi sans difficultés la pente de 5 % du tablier, avec trafic adjacent, et le profil complexe imposé par les nombreuses barres d'armature (fig. 9).

Un malaxeur de type Condecta TTM 300 avec une capacité de 200 litres de béton fini a été utilisé. Compte tenu de la capacité de la cuve du malaxeur, du foisonnement des poudres utilisées pour les BFUP et de la puissance nécessaire lors du changement de consistance des BFUP, le volume qui a été réalisé avec ce malaxeur était de 94 litres (fig. 10). La durée totale de mélange avec ce malaxeur était de 20 à 22 minutes. En moyenne, deux à trois gâchées de BFUP ont été produites et placées par heure (fig. 11). La même recette de BFUP CM34_30 a pu être appliquée sur des pentes du support entre 4 et 12 %, ce qui constitue une première mondiale pour ce type de matériaux (fig. 12). La durée des interventions a pu être réduite au minimum entre la pose du BFUP et, huit jours après, la pose de l'enrobé et la réouverture au trafic.
