# ÉLARGIR À L'ÉTROIT

Les travaux de correction de la route cantonale reliant Bulle à Château-d'Œx sont emblématiques des problèmes toujours plus complexes en matière d'organisation des travaux que les ingénieurs ont à résoudre pour améliorer la qualité des infrastructures de transport.

## NOUVEAU PONT SUR LE MOB

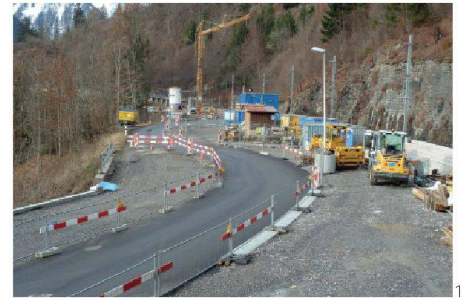
10

Cette proximité s'est traduite non seulement par la mise en place d'importantes mesures de protection pour la ligne (fig. 9), mais aussi par le maintien du poste de commande du passage à niveau, en plein milieu du chantier (fig. 10). Une présence qui n'a pas simplifié l'organisation de la circulation
