Heft: 19: Viaducs de Chillon

2400 M³ DE BFUP SUR UN PONT AUTOROUTIER

Le chantier de réfection des viaducs de Chillon, en cours sur l'autoroute A9, se caractérise par la mise en place de BFUP sur une échelle jamais atteinte au monde, puisque le renforcement de la dalle de roulement avec quelque 40 mm de ce matériau ultra-performant correspond à un volume total de plus de 2400 m³ sur une surface de plus de 50000 m².

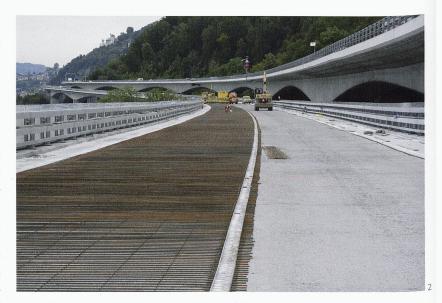
A Viaduc de Chillon avec la dalle de roulement renforcée au moyen du BFUP armé avec indication de la largeur des étapes de coulage du BFUP

Caractéristiques du renforcement au BFUP: Une couche de BFUP d'une épaisseur de 40 mm contenant des barres d'armature (diam. 12 mm, esp. 100 mm) disposées dans le sens porteur principal transversal renforce la dalle de roulement existante en béton armé. L'emploi de barres d'armature dans le BFUP, ainsi appelé BFUP armé, s'est avéré efficace pour accroître la résistance ultime et la rigidité. L'élément composé BFUP armé—béton armé agit comme système multicouche (fig. A).

Résistance à la flexion: La résistance ultime en flexion simple a été déterminée à l'aide du modèle de la figure C valable pour des moments négatifs (BFUP armé en traction). Ce modèle est une extension du modèle de base pour le béton armé pour le cas d'un système multicouche. Grâce au renforcement, la résistance ultime en flexion est augmentée de 73% en flexion négative (BFUP armé en traction, sections 1 et 1' sur la figure A) et de 33% en flexion positive (BFUP armé en compression, section 2 sur la figure A).

Toutefois, pour le cas d'une hypothétique rupture à l'effort tranchant, une résistance ultime de 238 kN/m' a été calculée pour les sections 3 et 3' de la figure A sur la base d'un modèle de résistance développé dans [1] en admettant les propriétés du béton affaibli par la RAG. Ceci représente une résistance 20% plus élevée que la résistance à l'effort tranchant de la dalle en béton armé avec le béton actuel C70/60.

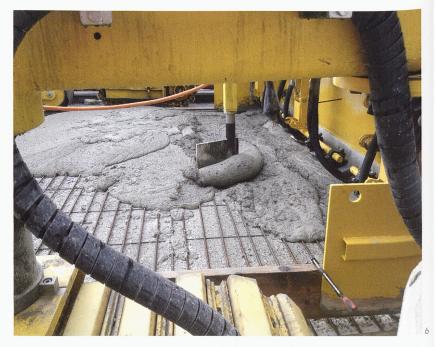
- 6 Le balai de répartition du BFUP avant sa vibration (Photo Jacques Perret)
- 7 Coulage du béton devant la machine de pose

Pour cela, l'entreprise a fabriqué une machine capable de répartir les 40 mm de BFUP sur la dalle de roulement préalablement traitée au jet d'eau à haute pression. Rapidement, il est apparu que le développement de cette machine ne pouvait se faire sans tenir compte des spécificités du BFUP frais qui serait utilisé. A cet égard, pour être bien mis en place et adhérer correctement au support, le BFUP frais doit disposer d'une certaine fluidité. Toutefois, dans le cas présent et compte tenu de la géométrie des viaducs, la surface de la dalle de roulement présente des pentes maximales pouvant atteindre 7%. Avec pour conséquence qu'un matériau manquant de fermeté risquerait de s'écouler et de ne pas respecter les épaisseurs imposées.

Conçue à partir du châssis d'une finisseuse utilisée pour bétonner les dalles de l'aéroport de Zurich, la machine de pose a été testée et a subi de nombreux adaptations et développements. Au final, elle possède une poutre de pose de largeur modulable, équipée d'une puissante rampe de vibrateurs. Le réglage du niveau de pose est asservi et la machine corrige en temps réel l'assiette de pose dans toutes les directions. Alimenté en BFUP par des dumpers de 1.1 m³, un répartiteur fonctionnant avec une vis sans fin et des trappes dispose le mélange devant la machine sur la largeur de la bande de pose qui, selon les besoins, varie de 120 cm à 600 cm (fig. 7). La répartition du BFUP est affinée par une sorte de balai, juste avant sa mise en place définitive à l'aide de la poutre de pose et de ses puissants vibrateurs (fig. 6). La cure, d'une durée de cinq jours, débute immédiatement après la mise en place du BFUP et consiste en une application d'un film plastique. En ce qui concerne les cadences de bétonnage, sachant que la machine de pose devait avancer à une vitesse minimale de 60 cm/minute, il suffisait d'adapter la largeur de pose à la capacité de production de BFUP.

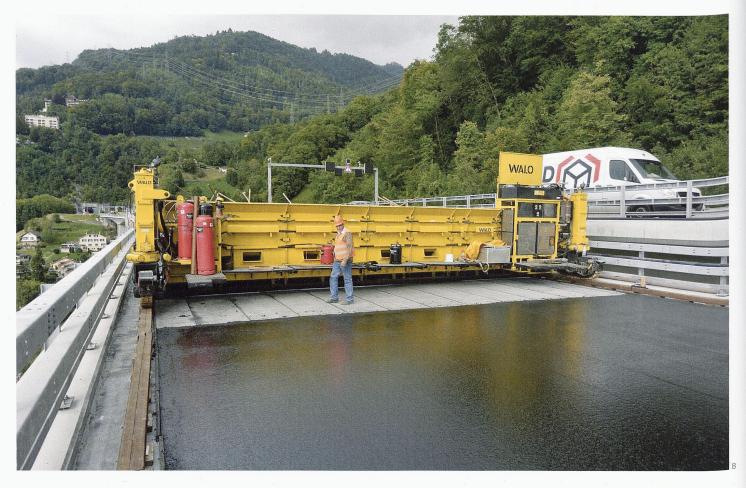
3 Pose de l'étanchéité et du MA sur le BFUP (Sauf mention, tous les documents illustrant cet article ont été fournis par les auteurs.)

Bien que le BFUP soit étanche à l'eau, il a été décidé de mettre en place une étanchéité en bitume polymère PBD (épaisseur 5 mm) sur toute la surface. Elle a pour but de garantir l'adhérence entre le MA-H et le BFUP. Elle assure aussi une étanchéité totale au droit des joints de travail du BFUP et évite ainsi tout apport même local d'eau susceptible d'activer le développement de la RAG. Elle permet en outre de limiter l'épaisseur du BFUP, puisque le PBD assure la protection des armatures dont l'enrobage théorique est localement insuffisant: une surépaisseur de 1 cm de BFUP engendre un surcoût bien supérieur à la mise en œuvre d'une étanchéité. Pour lutter contre le bruit, un enrobé bitumineux SDA 8 classe A d'une épaisseur de 30 mm sert de couche de roulement.
