Artikel: Assainissement du pont de la Tuffière

# Assainissement du pont de la Tuffière

Les ingénieurs ont profité de travaux d'assainissement du pont pour optimiser considérablement son système statique.

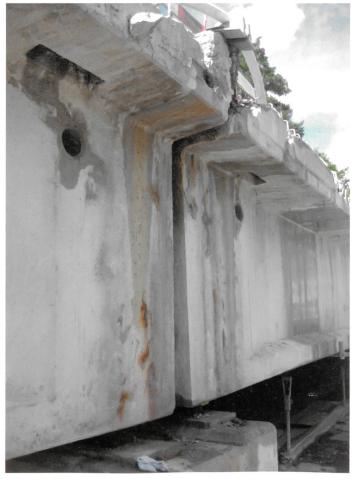
A Zone des âmes avec colorations dues aux coulures d'eau

B Fenêtre de sondage

C Coulis d'injection dans les gaines

Chacune des poutres du pont de la Tuffière contient deux câbles de précontrainte internes, avec adhérence, de type PZ 250 (système de précontrainte Polensky&Zöllner). Chaque câble comprend une tête mobile, une tête fixe et 52 fils de 7 mm de diamètre situés dans une gaine métallique nervurée remplie avec du coulis d'injection. Les contrôles ont commencé par une inspection visuelle attentive des âmes des poutres en T en béton d'une épaisseur de seulement 170 mm et des zones des joints. Des taches d'humidité et des venues d'eau, résultant des défectuosités de la dalle de roulement et de la mauvaise étanchéité des joints, ont été observées (fig. A). Les eaux de surface étant presque toujours chargées de sels de déverglaçage, et compte tenu des faibles enrobages (15 mm pour l'armature passive et 45 mm pour les gaines des câbles de précontrainte), on pouvait s'attendre à ce que des chlorures aient atteint au moins l'armature passive, et éventuellement aussi les gaines.

Des mesures du champ de potentiels destinées à vérifier cette supposition ont montré des zones avec corrosion active (fig. D). Des fenêtres de sondage ont alors été exécutées dans ces zones pour déterminer le degré de corrosion de l'armature et des gaines (fig. B). La partie supérieure de la gaine a été découpée pour évaluer la qualité du coulis d'injection et des fils de précontrainte (fig. C). La teneur en chlorures a aussi été mesurée sur des échantillons du coulis d'injection. Les ouvertures pratiquées dans les gaines de précontrainte ont été refermées avec beaucoup de soin.

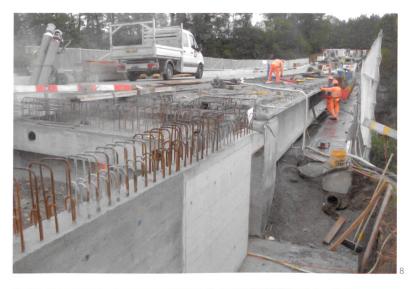
- 8 Chambre de visite de la culée côté Corpataux
- 9 Le pont de la Tuffière après assainissement (Sauf mention, tous les documents illustrant cet article ont été fournis par les auteurs.)

Parallèlement à la réalisation des nouvelles entretoises, il a été procédé au renouvellement complet du surbéton des poutres existantes et des nouvelles bordures. Le système d'écoulement des eaux, qui était à l'origine des défauts d'étanchéité, a été totalement revu. Du côté Arconciel, les appuis métalliques existants ont été conservés, traités et intégrés à la culée fixe. La culée côté Corpataux, rendue visitable pour faciliter le suivi de l'ouvrage, accueillant l'unique joint de dilatation, a été munie de nouveaux appareils d'appuis glissants en néoprène fretté avec feuille de téflon. Le massif de tuf situé du côté de Corpataux a été consolidé par la mise en place de deux nouvelles longrines comportant chacune six ancrages actifs, dont deux sont monitorés et reliés à la culée visitable.
