Artikel: Monuments modernes : matière, texture, image

Autor: Marino, Giulia

MONUMENTS MODERNES. MATIÈRE, TEXTURE, IMAGE

A l'heure des dérestaurations, une nouvelle considération de la substance matérielle se profile dans la sauvegarde du patrimoine monumental du 20° siècle, avec la notion d'authenticité en toile de fond. Retour sur ce lent et progressif revirement disciplinaire.

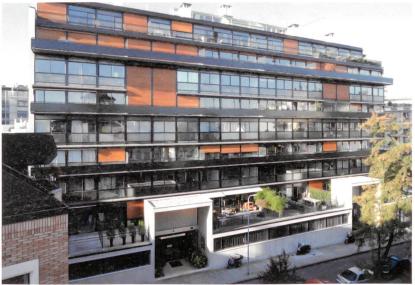
- Le Corbusier, Immeuble Clarté, Genève, 1929-1931. La façade nord après les travaux (photo Claudio Merlini)
- 2 Immeuble Clarté. Le chantier de restauration des enveloppes par Jacques-Louis de Chambrier en 2007-2009 avec la collaboration d'un groupe d'experts (photo Claudio Merlini)
- 3 Robert Mallet-Stevens, Villa Cavrois, Croix, 1929-1932. Pendant le chantier de restauration par Michel Goutal, architecte en chef des monuments historiques, entre 2003 et 2015 (photo Jean-Luc Paillé/CMN)
- 4 Villa Cavrois, la chambre d'enfant au 1^{er} étage laissée en l'état après la restauration (photo Jean-Pierre Dalbéra)

histoire de l'Immeuble Clarté à Genève (fig. 1 et 2) est mouvementée, tourmentée même. En dépit du classement au titre de Monument historique d'importance nationale en 1986, le bâtiment, menacé de démolition à plusieurs reprises, a été longtemps délaissé. Ainsi, au moment où la section genevoise de la Fédération des architectes suisses (FAS) se mobilise et que le Conseil d'Etat, en 2003, envisage dans l'urgence d'imposer des travaux d'office aux propriétaires, le bâtiment de Le Corbusier est très dégradé. Paradoxalement, l'absence de campagnes de restauration d'envergure depuis son achèvement en 1931 en fait aussi le dernier témoin matériel de la production emblématique de l'architecte dans l'entre-deux-guerres, notamment en ce qui concerne les enveloppes. Face aux restructurations radicales du Centrosoyuz à Moscou, de l'Immeuble Molitor et du Pavillon suisse, ou encore de la Cité de Refuge à Paris, le mur-rideau de Clarté résiste. Certes rouillé, coincé, emboué, mais il résiste tout de même.

La présence importante des éléments d'origine a orienté la restauration de 2007-2009, conduite selon un cahier des charges issu d'un relevé minutieux du bâtiment et soutenue par la Commission fédérale des monuments historiques. Les châssis coulissants sont alors réparés, les verres armés d'une fine résille métallique sont conservés même quand ils sont fendus, les pans de verre en briques Nevada sont systématiquement récupérés par

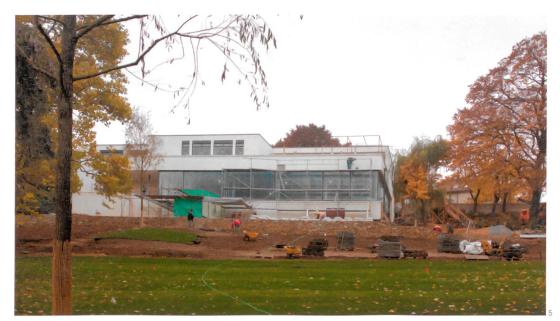
- Mies Van der Rohe, Villa Tugendhat, Brno, 1929-1930. La maison en 2010, à l'ouverture du chantier de restauration mené par un groupe d'experts internationaux piloté par Ivo Hammer (photo Dieter Reifarth)
- 6-8 Villa Tugendhat. Le chantier de restauration, 2010-2014 (6-7 photos Ivo Hammer, 8 photo Dieter Reifarth)
- 9-12 Alberto Sartoris, Cercle de l'Ermitage, Epesses, 1932. Les intérieurs en 1935, les transformations des années 1970 et la redécouverte des pièces d'origine lors du chantier de restauration conduit par Jean-Christophe Dunant en 2010-2014 (9 Archives de la construction moderne, EPFL, Fonds Alberto Sartoris, photo Grete Hubacher), 10-11 photos Jean-Christophe Dunant, 12 photo Lucien Cacerse)

Ainsi, comme le remarque fort justement Ruggero Tropeano dans une chronique sur la sauvegarde récente de la Villa Tugendhat⁷ (fig. 5 à 8), l'attitude a changé depuis la première intervention des années 1980. En Suisse aussi, la belle restauration du remarquable siège de l'Administration fédérale des douanes à Berne de Hans et Gret Reinhard (1950-1951), en cours, est conduite dans le respect de ses qualités matérielles, conservées
