Zeitschrift: Tracés : bulletin technique de la Suisse romande

**Artikel:** Quand les montagnes s'effritent : Interview

# Quand les montagnes s'effritent

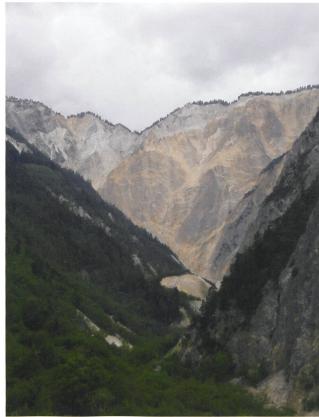
4 L'intense érosion qui ronge les flancs de l'Illhorn est à l'origine de nombreuses laves torrentielles dans l'Illgraben. (© Christophe Ancey)
