Excavations à grand diamètre dans les failles

Zeitschrift: **Tracés : bulletin technique de la Suisse romande**

Heft 22: **Les failles d'Alptransit**

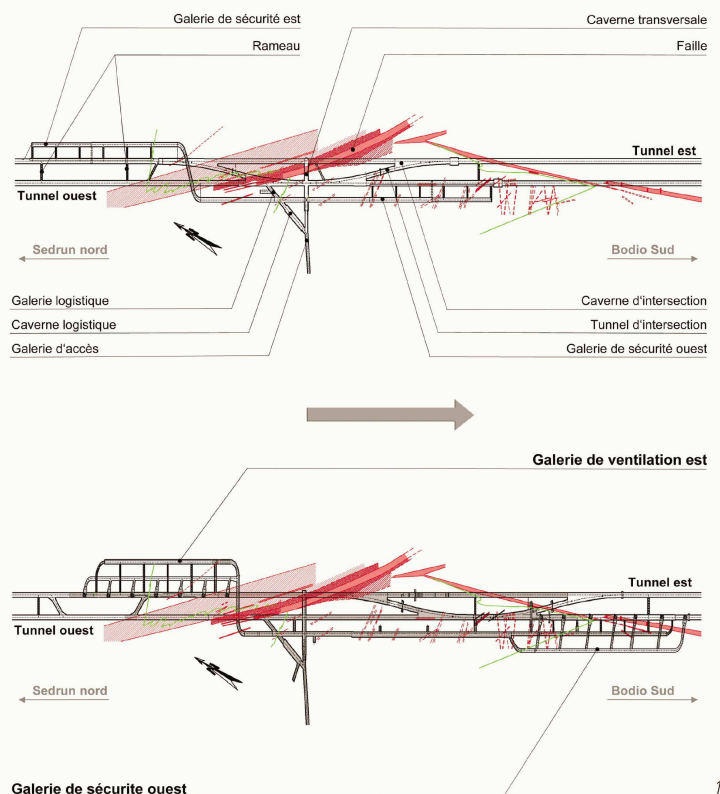
Fig. 1 : Schéma de la station multifonctionnelle de Faido : situation initiale (en haut) et après modification (en bas)

Dès le début des travaux, en avril 2002, une faille s'est manifestée par des éboulis apparus lors de l'excavation de la caverne transversale (fig. 1). Des problèmes de comportement plastique de la roche, à l'intersection de la galerie de fuite Est et de la galerie logistique, ont en outre été rencontrés.
