Rapidité et **précision**

STRUCTURES

Le Stade Delaune à Reims (F) vient d'être inauguré, avec les premiers matchs de la saison 2008-2009. D'une capacité de 22 000 spectateurs, il est le fruit d'un travail de plusieurs années. Sa charpente métallique – quelque 3 000 tonnes d'acier – offre un bel exemple de la manière dont l'architecture peut se servir de l'acier pour réaliser des structures élégantes, robustes et fonctionnelles. Elle a aussi fourni l'occasion à la construction métallique suisse de prouver son haut niveau de compétence.

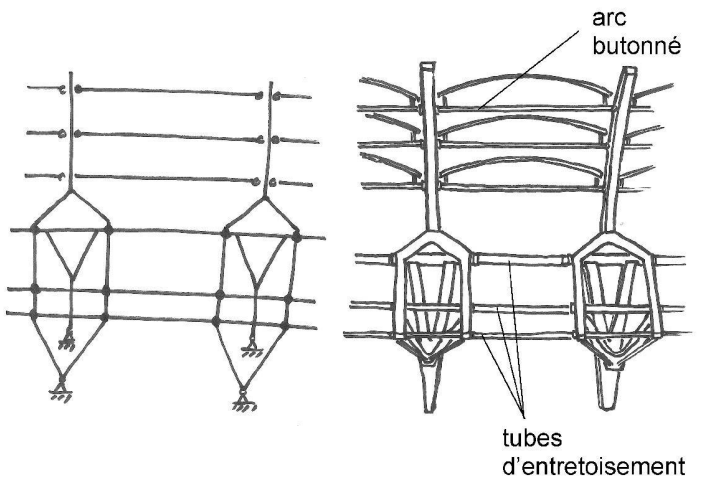
Fig. 3 : Croquis schématique d'une partie de tribune vue de devant. Les tubes d'entretoisement servent de stabilisation par effet cadre. Les arcs butonnés en toiture servent d'entretoise et de support pour la membrane textile.

Statiquement, chaque file est autostable dans le sens perpendiculaire à la direction de la tribune. En revanche, puisque le poteau arrière et le quadripode ne reposent chacun que sur une rotule, les files doivent être stabilisées transversalement. Cette fonction est assurée par différents tubes d'entretoisement qui créent un effet de cadre ainsi que par les poutres de rive (fig. 3). De plus, des arcs butonnés relient les fléaux entre eux. En sus de leur fonction de stabilisation transversale, ces arcs supportent aussi la membrane textile servant de toiture. Il n'y a aucun contreventement, ni dans le plan horizontal, ni dans le plan vertical, la stabilité est entièrement assurée par les encastresments dans les angles des cadres. Des joints de dilatation, situés aux quatre angles du stade, rendent chaque tribune statiquement indépendante de ses voisines.

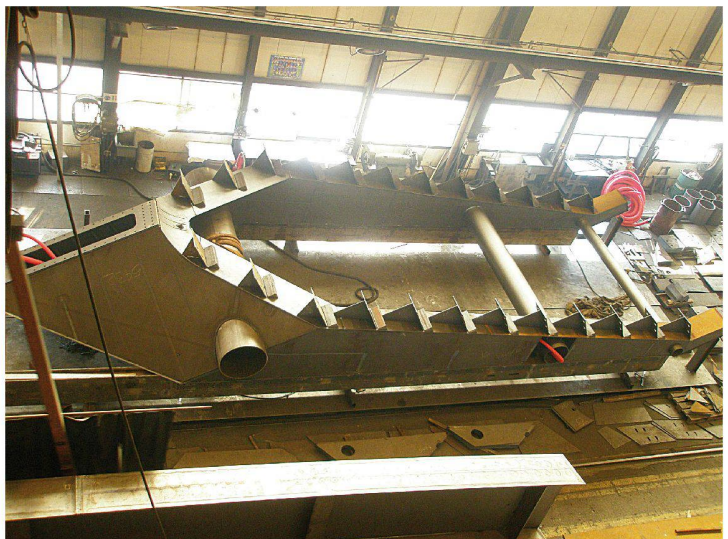
Fig. 4 : Console en fabrication, avec les tôles en « L » pour recevoir les gradins en béton

Les consoles constituaient les pièces les plus complexes de l'ouvrage non seulement par leur taille (5,5 mètres de largeur, 14 mètres de longueur, jusqu'à 20 t par pièce), mais aussi par leur géométrie. Leur partie supérieure, située à la jonction des deux bras, a d'abord nécessité la construction d'un gabarit de montage indépendant avant d'y souder les bras. Des tôles roulées constituent la face inférieure de cette pièce très fortement raidie à l'intérieur puisque c'est elle qui doit assurer l'encastrement des fléaux de toiture au moyen de 58 boulons M27HR. Toujours pour les consoles, l'utilisation des outils à commande numérique a permis d'effectuer les découpes elliptiques permettant le passage précis des tubes de grand diamètre (813 mm) à travers les âmes inclinées.

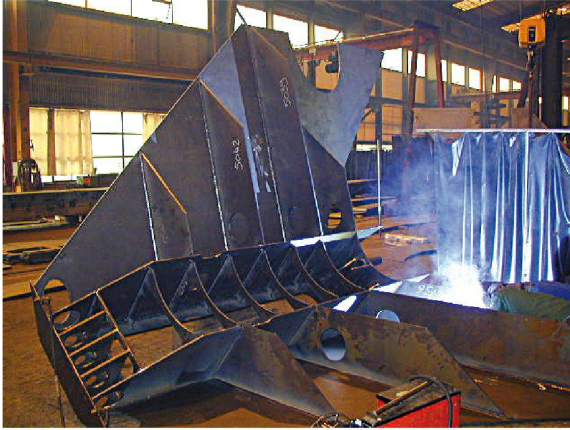
Fig. 5 : Tête de console en fabrication. La complexité de réalisation est due aux nombreux raidisseurs, aux tôles courbes et aux découpes elliptiques. Les forts taux de contraintes imposent des soudures complètement pénétrées.

La majorité des pièces étaient fortement ouvragées (raideurs, goussets, points d'attaches pour la toiture textile, trappes d'accès, introduction de gaines électriques, etc.) et possédaient une géométrie complexe (fig. 5). Les tôles étaient en général plutôt fines (de 10 à 30 mm d'épaisseur pour la plupart), et dessinaient souvent des surfaces courbes,

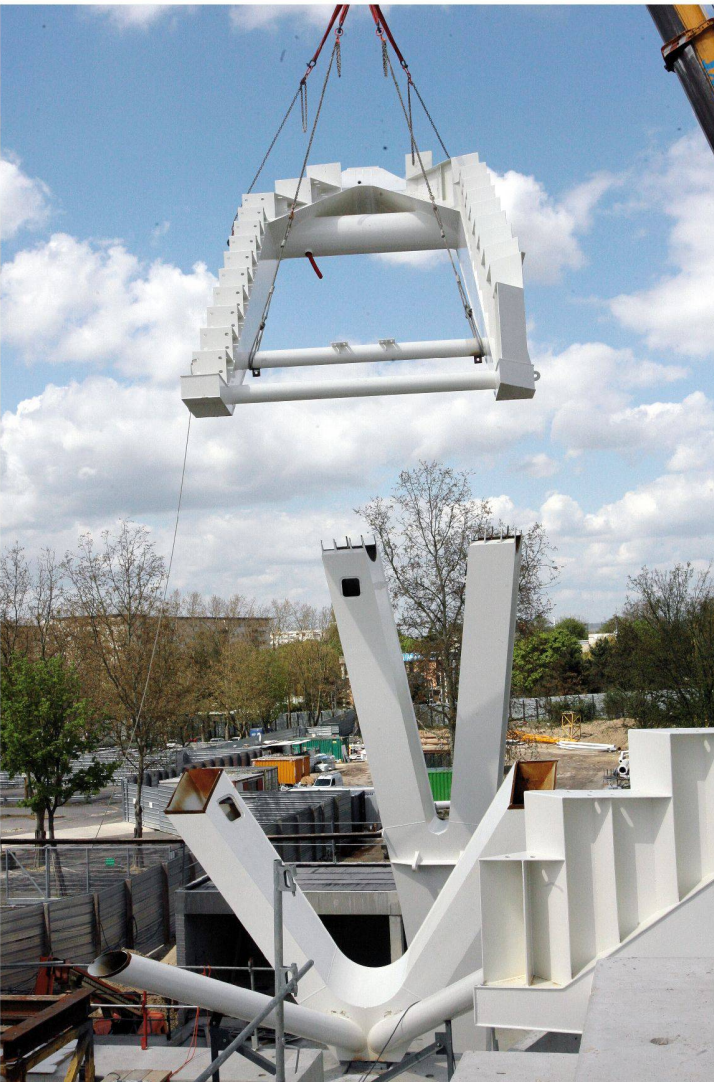
Fig. 6 : Mise en place d'une console (Photo Christian-Philippe Paris)

Le poteau arrière et le quadripode étaient posés en premier : s'appuyant sur de véritables rotules d'articulation usinées, ces premiers éléments étaient stabilisés au moyen d'étais provisoires. La console était alors mise en position – ses parties arrière et avant reposant respectivement sur le poteau arrière et les tours d'étagage – puis finement réglée pour être soudée au poteau arrière et au quadripode. Les tubes d'entretoisement étaient ensuite boulonnés entre la file en cours de montage et la précédente, ce qui permettait de retirer les stabilisations provisoires et de les préparer pour la file suivante. Les fléaux et les arcs butonnés étaient montés et boulonnés simultanément. Les retouches de peinture se faisaient au fur et à mesure sur les joints soudés, les travaux se terminant par l'application d'un seul tenant de la couche de finition (protection anticorrosion).

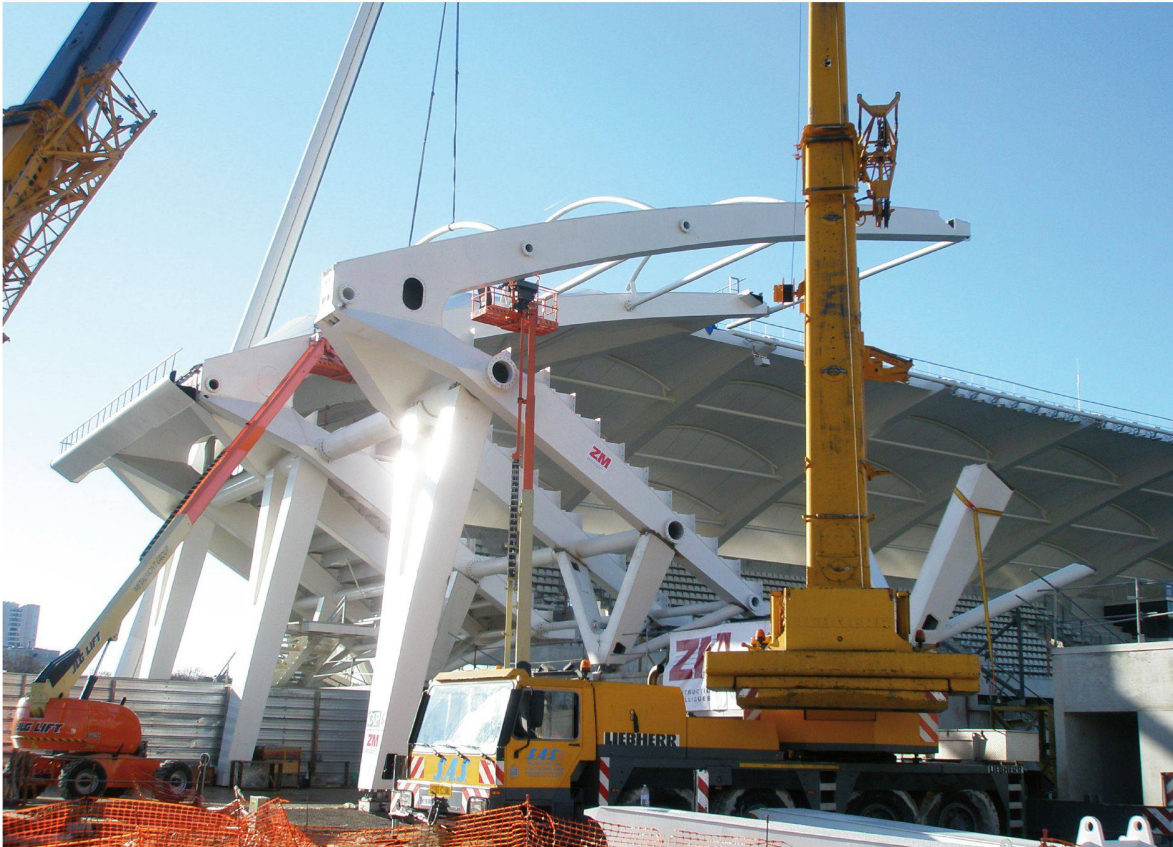
Fig. 7 : Montage de la dernière file, dans l'angle à la jonction de la première et de la deuxième phase. Des pièces ont été fabriquées sur mesure pour s'accorder à une implantation imprécise de la première phase

jours d'adaptation, un rythme de montage soutenu a été atteint : chaque semaine, les monteuses ont levé, réglé, soudé et boulonné une file complète (fig. 7).

L'ultime difficulté a porté sur le montage de la dernière file, située dans un angle, à la jonction avec une tribune de la première phase. L'implantation légèrement erronée de cette tribune a impliqué la fabrication de pièces d'angles sur la base d'un relevé de géomètre, effectué en cours de chantier. L'adaptation de la longueur des pièces en atelier a toutefois permis de raccorder les tribunes des deux phases sans difficulté.

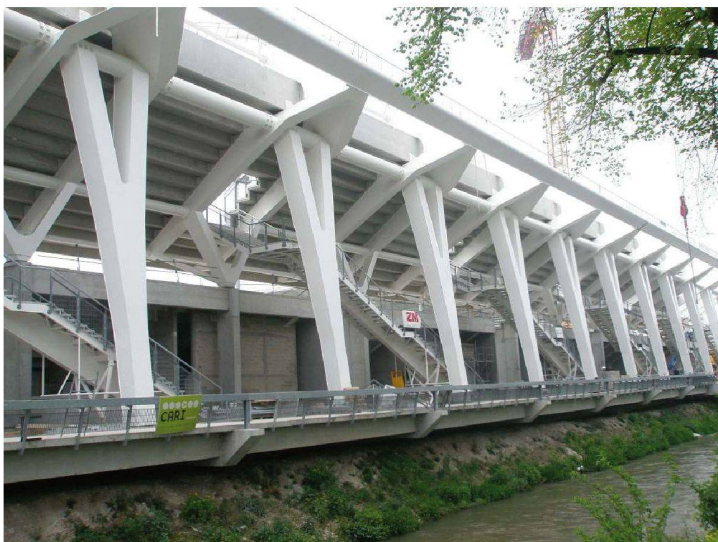
Fig. 8 : La grande tribune en fin de chantier, au bord de la Vesle
(Sauf mention, tous les documents illustrant cet article ont été fournis par l'auteur.)

La configuration peu favorable de la zone de travail le long de la tribune principale a également posé quelques difficultés. En effet, seule une étroite bande de terrain était disponible entre les murs en béton de la tribune et la Vesle, un petit cours d'eau qui s'écoule parallèlement à la tribune (fig. 8). Dès que les poteaux arrière étaient posés, il n'y avait plus moyen d'accéder ultérieurement avec des engins de levage, ce qui rendait impératif de terminer complètement le montage d'une file avant de construire la suivante. Un retard dans la livraison d'une pièce secondaire aurait ainsi risqué de bloquer entièrement le chantier.
