Zeitschrift: Tracés : bulletin technique de la Suisse romande
Herausgeber: Société suisse des ingénieurs et des architectes
Band: 137 (2011)
Heft: 12: Béton mon amour

Artikel: Béton fibré ultra performant pour la maintenance, un nouvel élan
Autor: Denarié, Emmanuel / Kazemi-Kamyab, Hadi / Brühwiler, Eugen
DOI: <https://doi.org/10.5169/seals-154201>

Béton fibré ultra performant pour la maintenance, un nouvel élan

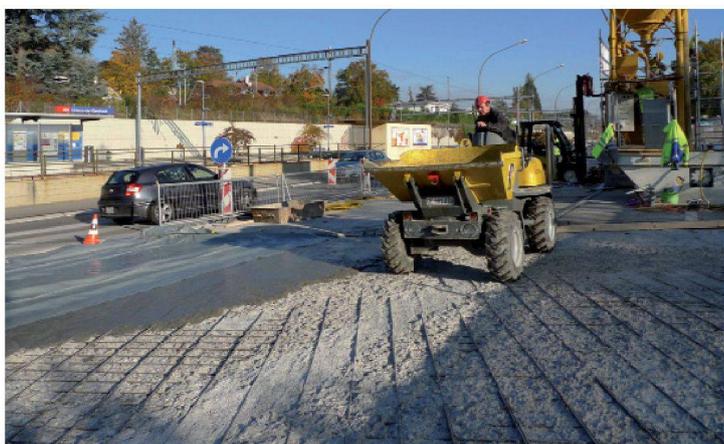
Fig. 3 : Concept d'application de BFUP sur les ouvrages, adapté d'après [4]

béton armé dans les zones critiques soumises à un environnement agressif (classes d'exposition XD2b, XD3) et à des sollicitations mécaniques importantes (fig. 3) [3]. On peut distinguer (fig. 4) : des couches de protection (P), avec 25 à 30 mm de BFUP, et des couches de renforcement (R), avec 40 à 50 mm de BFUP armé. Les sections composées ainsi obtenues sont compactes et le renforcement n'entraîne pas d'augmentation du poids propre [3].

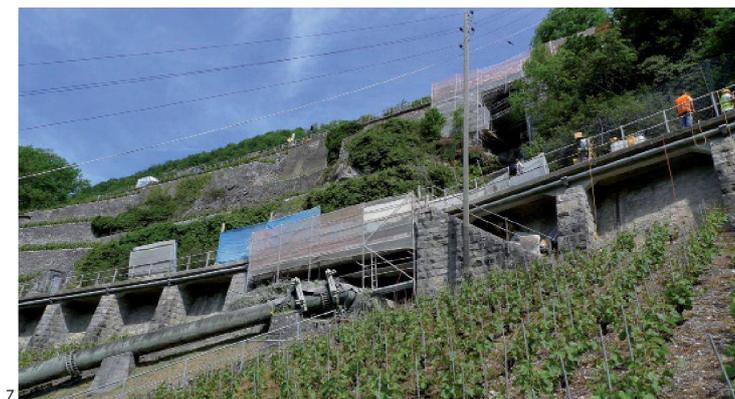
Fig. 7 : Vue des chantiers des ponts sur le ruisseau des Farettes

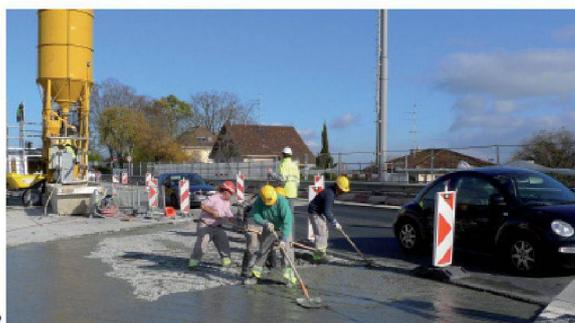
Fig. 8 : Mise en place du BFUP lors de la deuxième étape, avec trafic adjacent au P.I. du Creux de Genthod

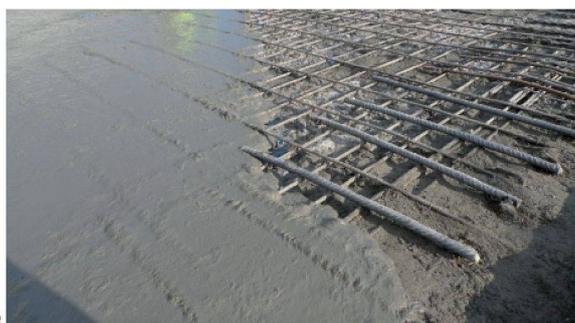
Fig. 9 : Détail avec les armatures apparentes (P.I. Creux de Genthod)

Une centrale de chantier munie d'un silo pour le ciment a été utilisée. Le malaxeur à axe vertical de type SIPE TTM 800E avait une capacité nominale de 500 litres de béton. Des gâchées entre 283 et 340 litres de BFUP ont pu être réalisées avec une durée de malaxage de 12 à 14 minutes par gâchée. La cadence de production et de pose du BFUP était en moyenne de 1 m³ par heure, (fig. 5 et 8). Le BFUP a suivi sans difficultés la pente de 5 % du tablier, avec trafic adjacent, et le profil complexe imposé par les nombreuses barres d'armature (fig. 9).

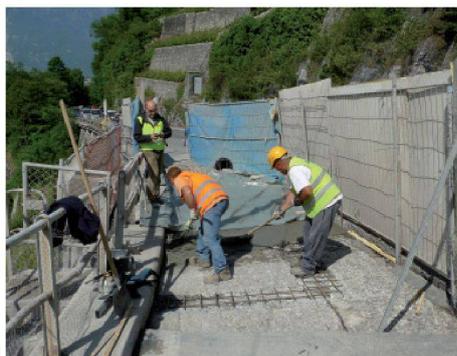
Fig. 11 : Mise en place du BFUP, pont sur le ruisseau des Farettes 1, pentes combinées 10 %

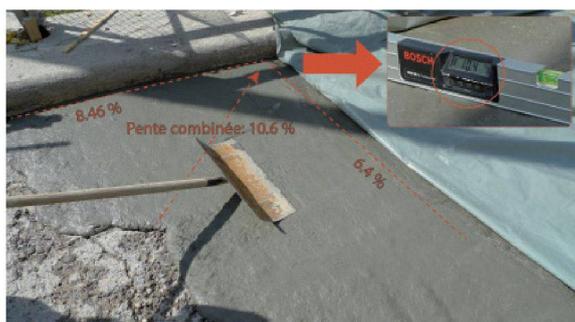
Fig. 12 : Lissage du BFUP à l'aide de la pelle à neige, pont sur le ruisseau des Farettes 1, pentes combinées 10,4 %
