## 2400 M<sup>3</sup> DE BFUP SUR UN PONT AUTOROUTIER

Le chantier de réfection des viaducs de Chillon, en cours sur l'autoroute A9, se caractérise par la mise en place de BFUP sur une échelle jamais atteinte au monde, puisque le renforcement de la dalle de roulement avec quelque 40 mm de ce matériau ultra-performant correspond à un volume total de plus de 2400 m<sup>3</sup> sur une surface de plus de 50000 m<sup>2</sup>.

## RÉSISTANCE DE LA DALLE RENFORCÉE AVEC DU BFUP ARMÉ

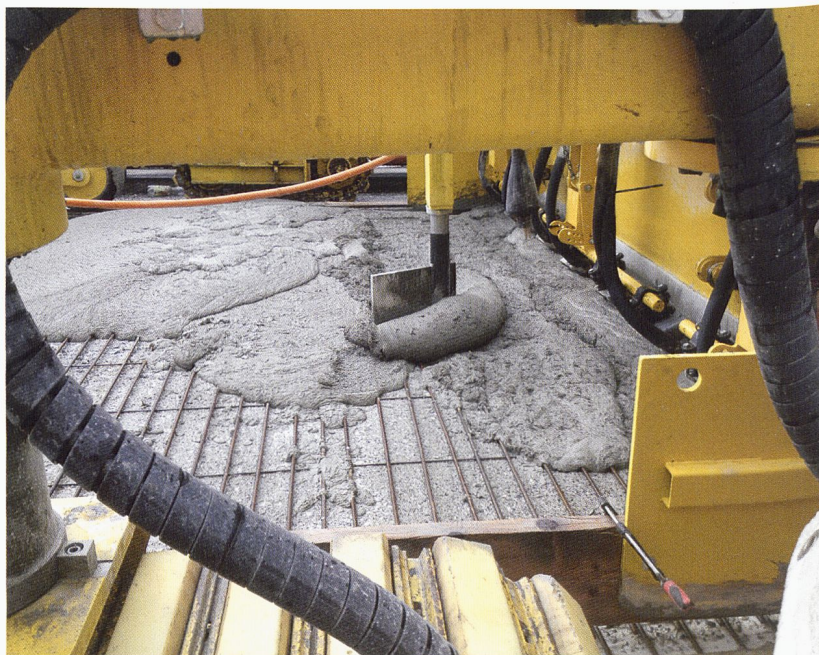
6 Le balai de répartition du BFUP avant sa vibration  
(Photo Jacques Perret)

Pour cela, l'entreprise a fabriqué une machine capable de répartir les 40 mm de BFUP sur la dalle de roulement préalablement traitée au jet d'eau à haute pression. Rapidement, il est apparu que le développement de cette machine ne pouvait se faire sans tenir compte des spécificités du BFUP frais qui serait utilisé. A cet égard, pour être bien mis en place et adhérer correctement au support, le BFUP frais doit disposer d'une certaine fluidité. Toutefois, dans le cas présent et compte tenu de la géométrie des viaducs, la surface de la dalle de roulement présente des pentes maximales pouvant atteindre 7 %. Avec pour conséquence qu'un matériau manquant de fermeté risquerait de s'écouler et de ne pas respecter les épaisseurs imposées.

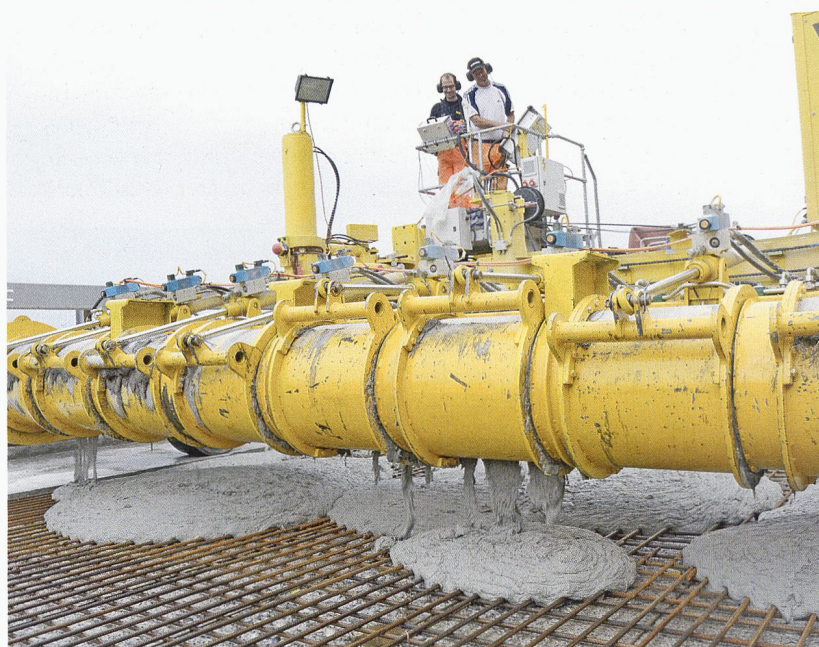
7 Coulage du béton devant la machine de pose

Conçue à partir du châssis d'une finisseuse utilisée pour bétonner les dalles de l'aéroport de Zurich, la machine de pose a été testée et a subi de nombreux adaptations et développements. Au final, elle possède une poutre de pose de largeur modulable, équipée d'une puissante rampe de vibrateurs. Le réglage du niveau de pose est asservi et la machine corrige en temps réel l'assiette de pose dans toutes les directions. Alimenté en BFUP par des *dumpers* de 1.1 m<sup>3</sup>, un répartiteur fonctionnant avec une vis sans fin et des trappes dispose le mélange devant la machine sur la largeur de la bande de pose qui, selon les besoins, varie de 120 cm à 600 cm (fig. 7). La répartition du BFUP est affinée par une sorte de balai, juste avant sa mise en place définitive à l'aide de la poutre de pose et de ses puissants vibrateurs (fig. 6). La cure, d'une durée de cinq jours, débute immédiatement après la mise en place du BFUP et consiste en une application d'un film plastique. En ce qui concerne les cadences de bétonnage, sachant que la machine de pose devait avancer à une vitesse minimale de 60 cm/minute, il suffisait d'adapter la largeur de pose à la capacité de production de BFUP.

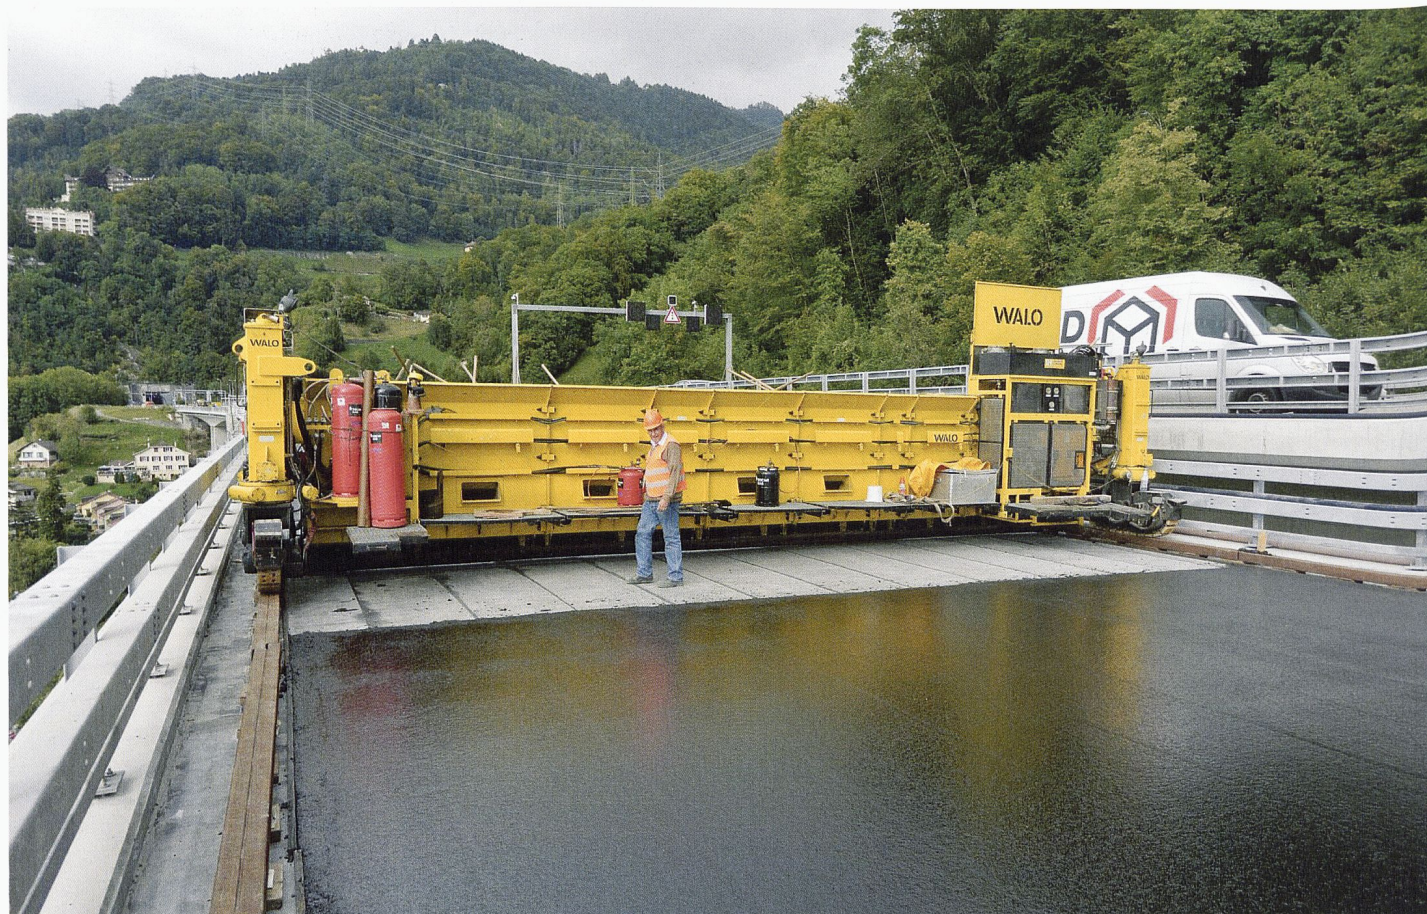
8 Pose de l'étanchéité et du MA sur le BFUP  
(Sauf mention, tous les documents illustrant cet article ont été fournis par les auteurs.)

Bien que le BFUP soit étanche à l'eau, il a été décidé de mettre en place une étanchéité en bitume polymère PBD (épaisseur 5 mm) sur toute la surface. Elle a pour but de garantir l'adhérence entre le MA-H et le BFUP. Elle assure aussi une étanchéité totale au droit des joints de travail du BFUP et évite ainsi tout apport même local

d'eau susceptible d'activer le développement de la RAG. Elle permet en outre de limiter l'épaisseur du BFUP, puisque le PBD assure la protection des armatures dont l'enrobage théorique est localement insuffisant : une surépaisseur de 1 cm de BFUP engendre un surcoût bien supérieur à la mise en œuvre d'une étanchéité. Pour lutter contre le bruit, un enrobé bitumineux SDA 8 classe A d'une épaisseur de 30 mm sert de couche de roulement.
