Zeitschrift: **Tracés : bulletin technique de la Suisse romande**

SAUVETAGE IN EXTREMIS D'UNE STRUCTURE EMBLÉMATIQUE MENACÉE

La mobilisation internationale contre le démontage de la tour de radiodiffusion conçue par l'ingénieur Vladimir Choukhov a finalement porté ses fruits. L'administration municipale a décidé d'interdire le démontage ou la relocalisation de cet ouvrage exceptionnel.

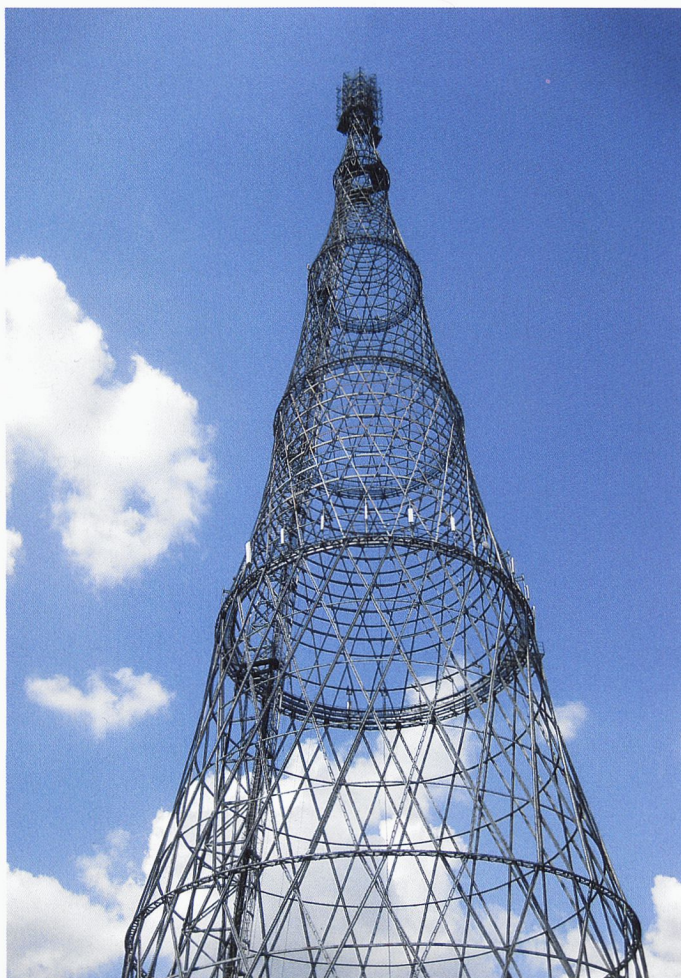
- 1 Etat actuel (Institut für Bauforschung und Denkmalpflege, ETHZ)
- 2 Montage de la tour en 1921 (Musée central des communications, Saint-Pétersbourg)
- 3 Corrosion des anneaux du troisième segment, ajoutés pour renforcer la structure dans les années 1970. Seul l'anneau du milieu est d'origine. (Institut für Bauforschung und Denkmalpflege, ETHZ)
- 4 Détail de construction (Institut für Bauforschung und Denkmalpflege, ETHZ)

La conception structurale de la tour est fascinante : Choukhov avait certes développé des structures métalliques de forme hyperbolique pour des tours plus modestes auparavant, mais il superpose ici six segments hyperboliques de 25 m de hauteur chacun (fig. 1). Le principe de construction s'avère économe (240 tonnes) pour un résultat affichant une robustesse hors du commun.
