Vulnérabilité potentielle des ouvrages de soutènement

Zeitschrift: **Tracés : bulletin technique de la Suisse romande**

VULNÉRABILITÉ POTENTIELLE DES OUVRAGES DE SOUTÈNEMENT

Élément essentiel pour la planification de leur entretien,
l'évaluation de l'état réel des ouvrages de soutènement
est l'objet de nombreuses réflexions au sein de l'OFROU.
Aperçu du programme mis en place.

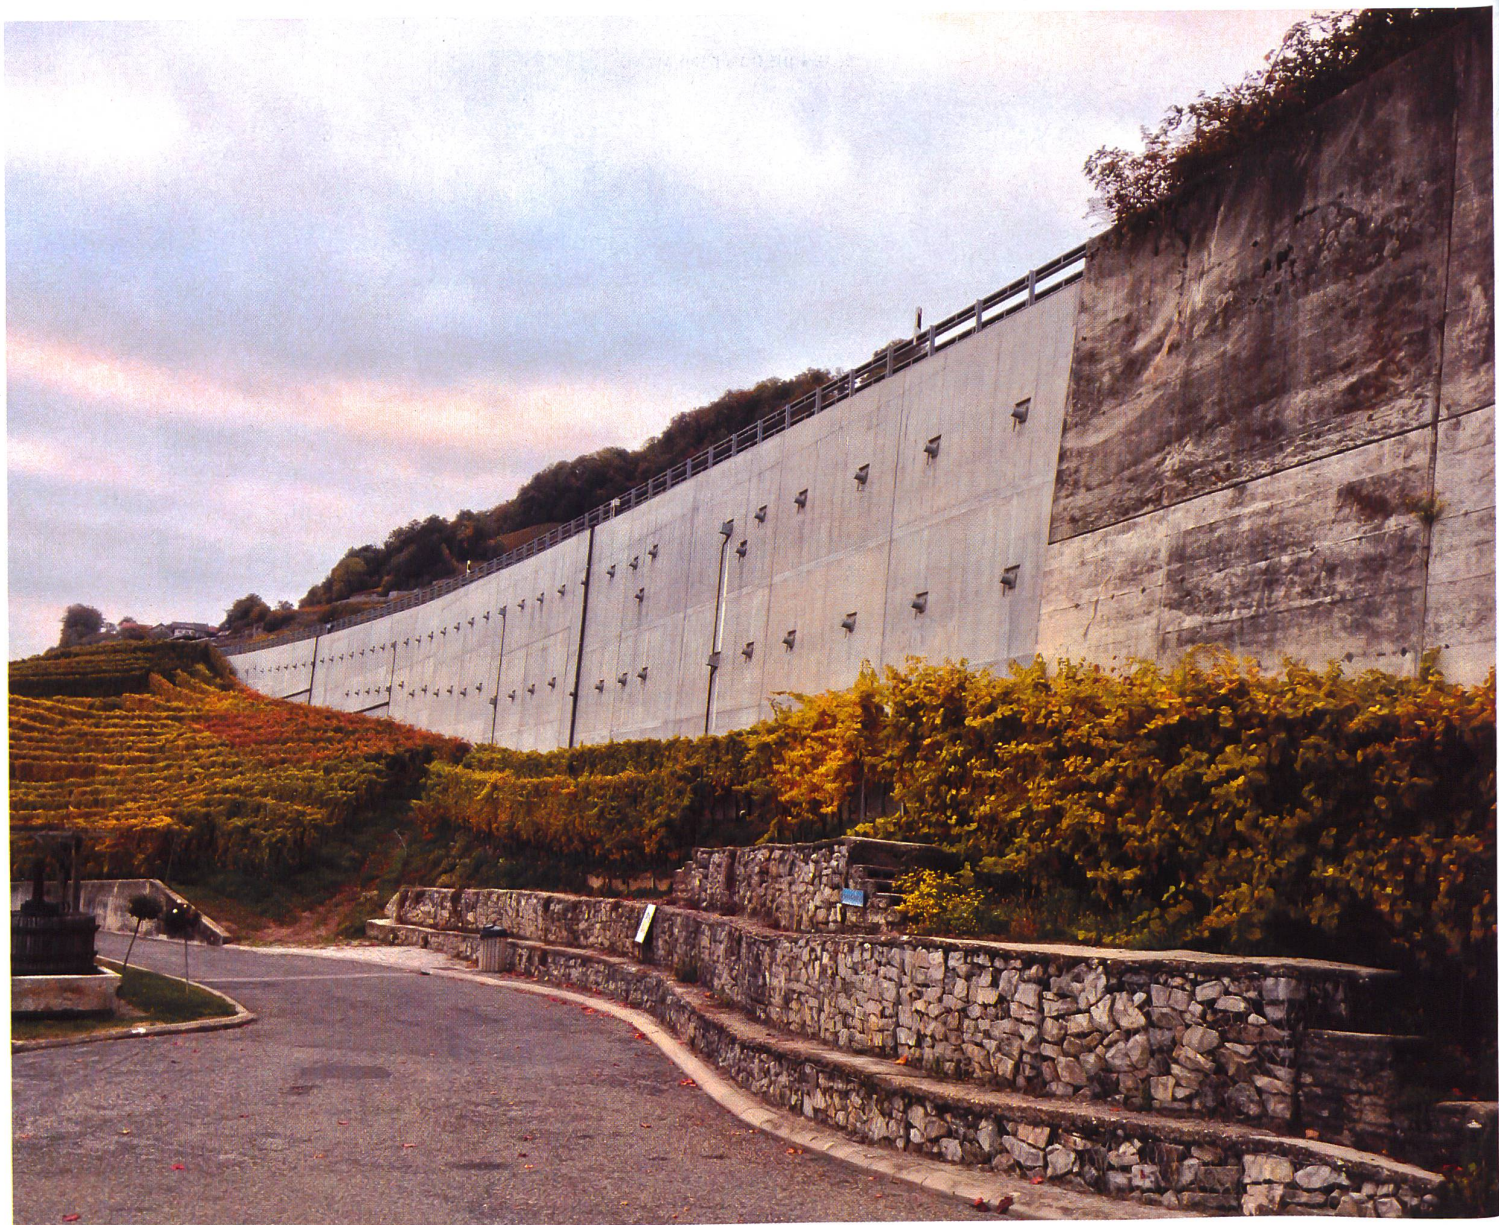
1 Renforcement d'un mur aval de l'auto-route A9 à proximité de Chexbres

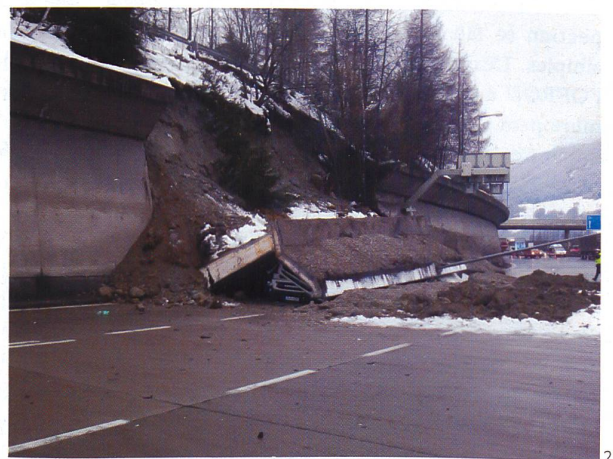
2 Effondrement du mur de soutènement Schönberg en Autriche, 20.03.2012 (Sauf mention, tous les documents illustrant cet article ont été fournis par les auteurs.)

En mars 2012, un effondrement brutal d'un mur de soutènement s'est produit en Autriche (**fig. 2**). Cette rupture a été induite par le cumul de plusieurs causes, dont une présence de corrosion – non prépondérante dans ce cas. En l'état actuel de nos connaissances, le mécanisme de ruine constaté s'apparente à ce qui pourrait se produire en cas d'une perte critique de section d'armature en pied de paroi.
