Haus König an der Herrengasse in Bern

Dipl.-Architekten:

Hans u. Gret Reinhard BSA/SIA,
Bern

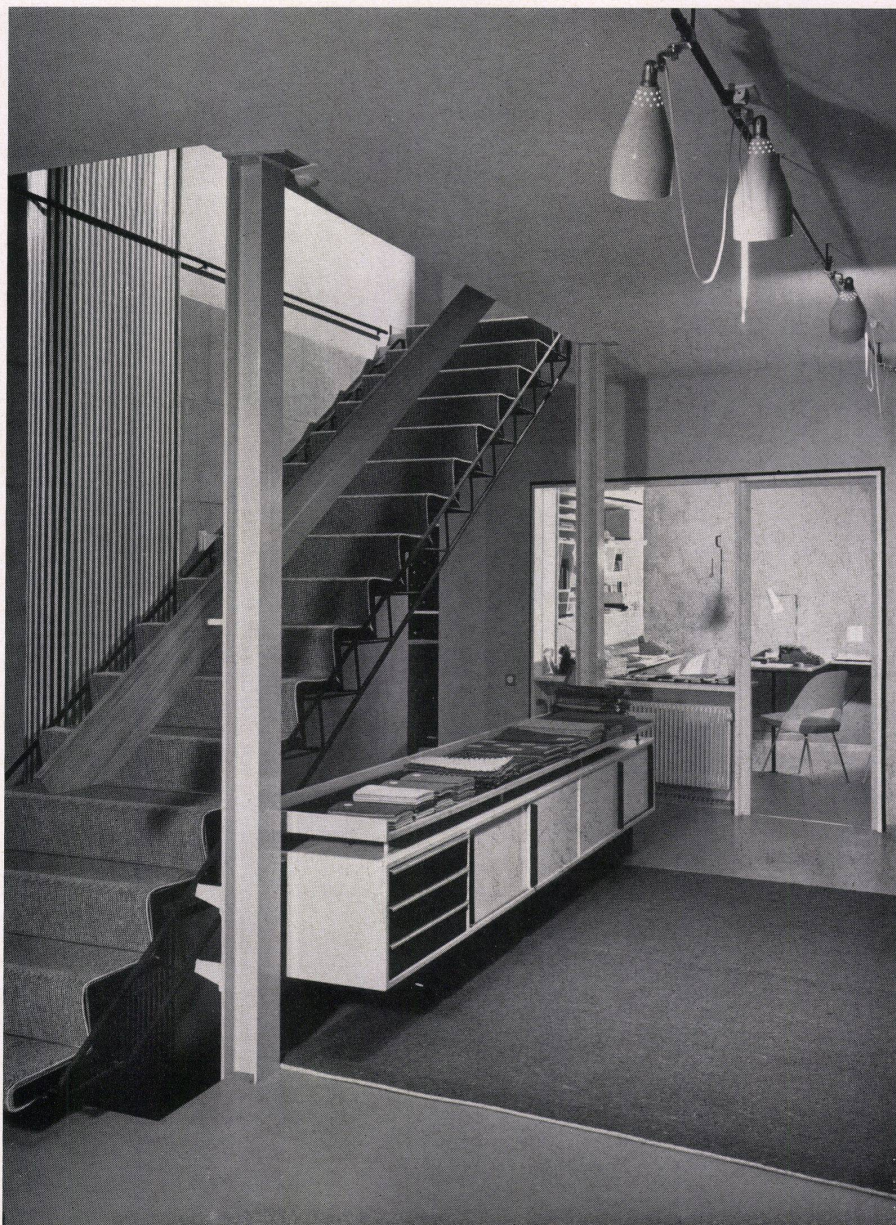
2
Aufgang zum Obergeschoß mit dem Büro. An der Decke
verstellbare Spotlights.
Escalier menant à l'étage supérieur où se trouve le
bureau.
Stairs to the upper floor with the office.

Mit Rücksicht auf die geringe zulässige Geschosshöhe und um eine möglichst große Beweglichkeit zu erreichen, wurde für die Beleuchtung folgende Lösung gewählt:

Die serienmäßigen Spotlights wurden durch Klemmschrauben auf fest an der Decke angebrachte Forsterprofile angeklemt und mit fliegenden Leitungen an Steckkontakte an der Decke angeschlossen.
