Artikel: Haus König an der Herrengasse in Bern = Maison König à la Herrengasse à Berne = Hause König in Herrengasse, Berne

Haus König an der Herrengasse in Bern

Maison König à la Herrengasse à Berne
House König in Herrengasse, Berne

Dipl.-Architekten:
Hans u. Gret Reinhart BSA/SIA,
Bern

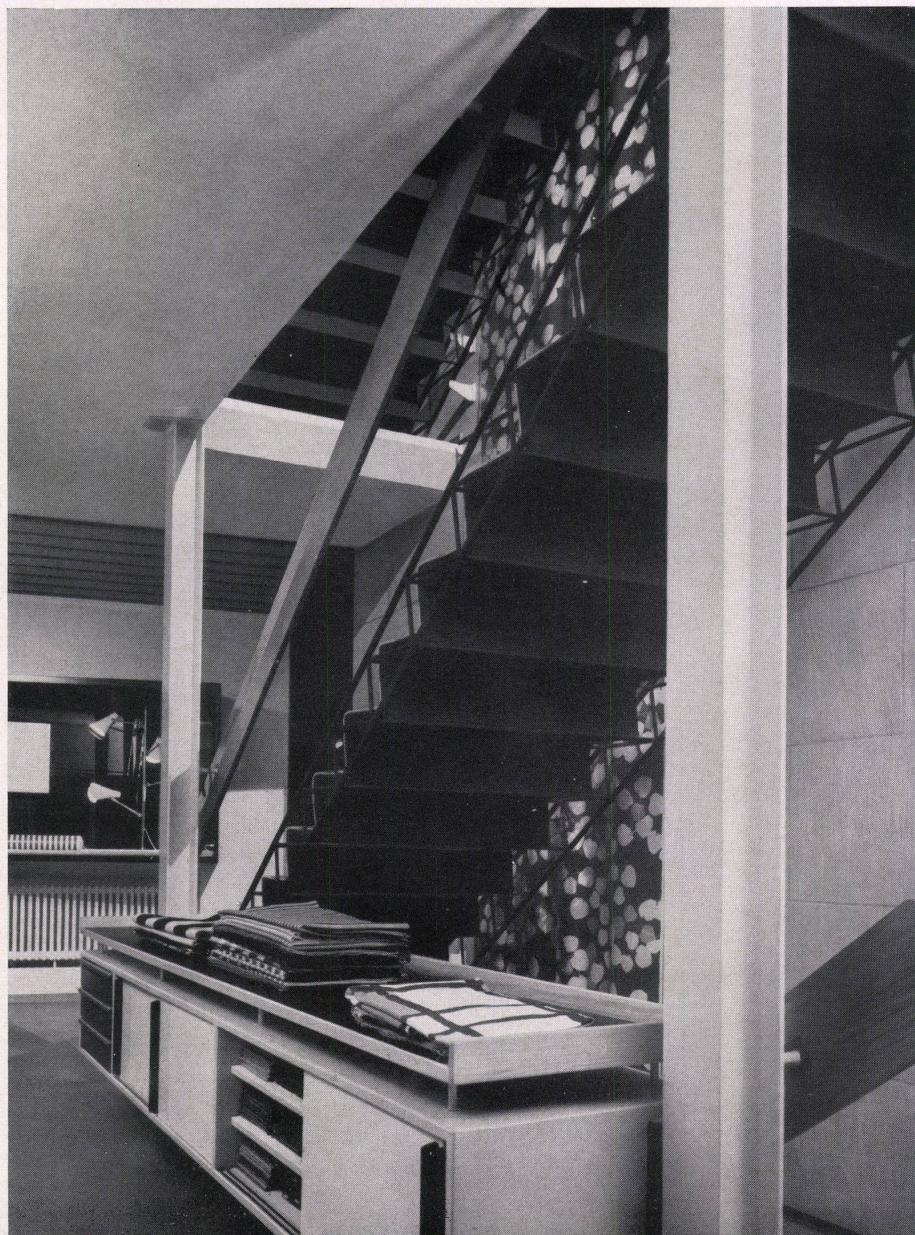
2
Blick in die Dekorationsstoffabteilung mit der Treppe zum
Obergeschoß.
Rayon de tissus de décoration.
Upholstery material.

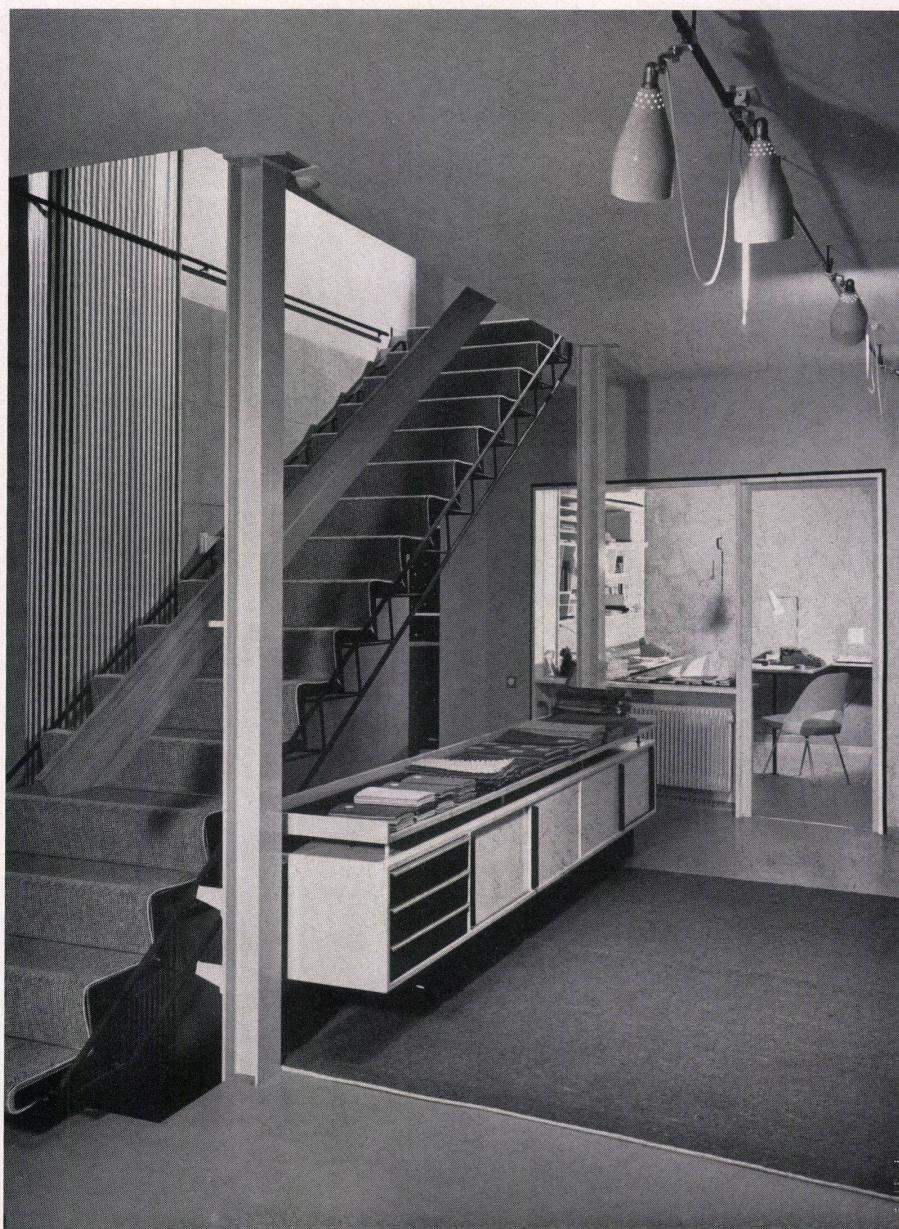
- 2
Aufgang zum Obergeschoß mit dem Büro. An der Decke verstellbare Spotlights.
Escalier menant à l'étage supérieur où se trouve le bureau.
Stairs to the upper floor with the office.
- 3
Teilansicht der Abteilung Spannteppiche.
Vue partielle du rayon des tapis tendus.
Section of the department for inlaid carpets.

Mit Rücksicht auf die geringe zulässige Geschoßhöhe und um eine möglichst große Beweglichkeit zu erreichen, wurde für die Beleuchtung folgende Lösung gewählt:

Die serienmäßigen Spotlights wurden durch Klemmschrauben auf fest an der Decke angebrachte Forsterprofile angeklemmt und mit fliegenden Leitungen an Steckkontakte an der Decke angeschlossen.
