# Neubau der Hamburger Bank von 1861, Hamburg

New construction of the Bank of Hamburg  
of 1861, Hamburg

Architekten: Dipl.-Ing. Werner Kallmorgen,  
Horst Sandtmann BDA,  
Hamburg

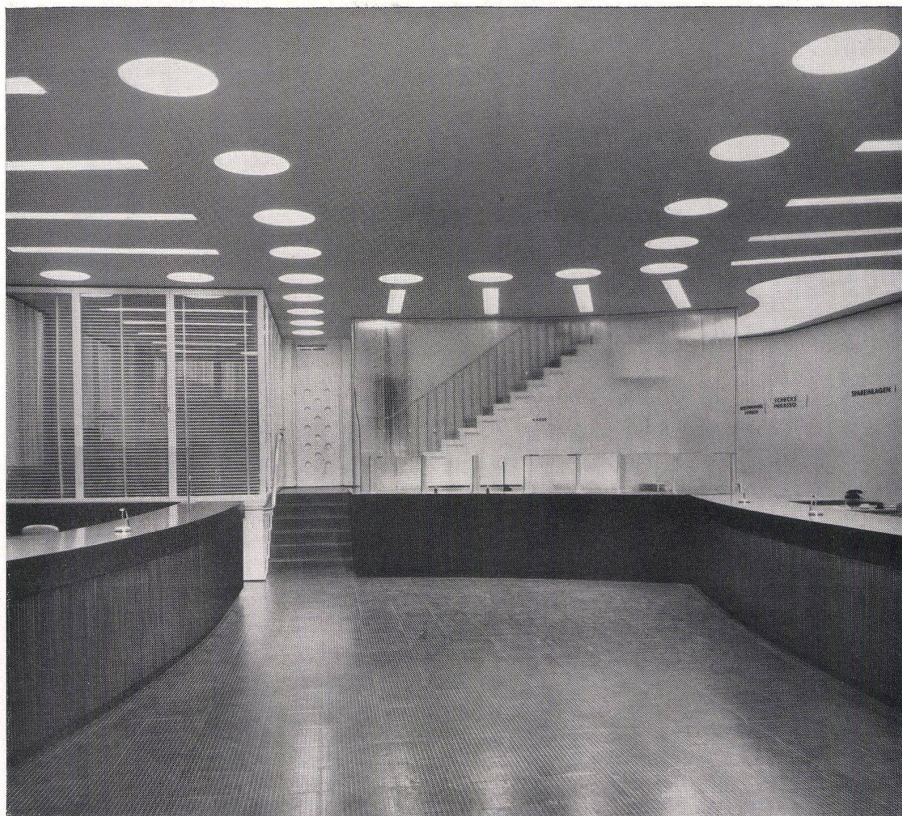
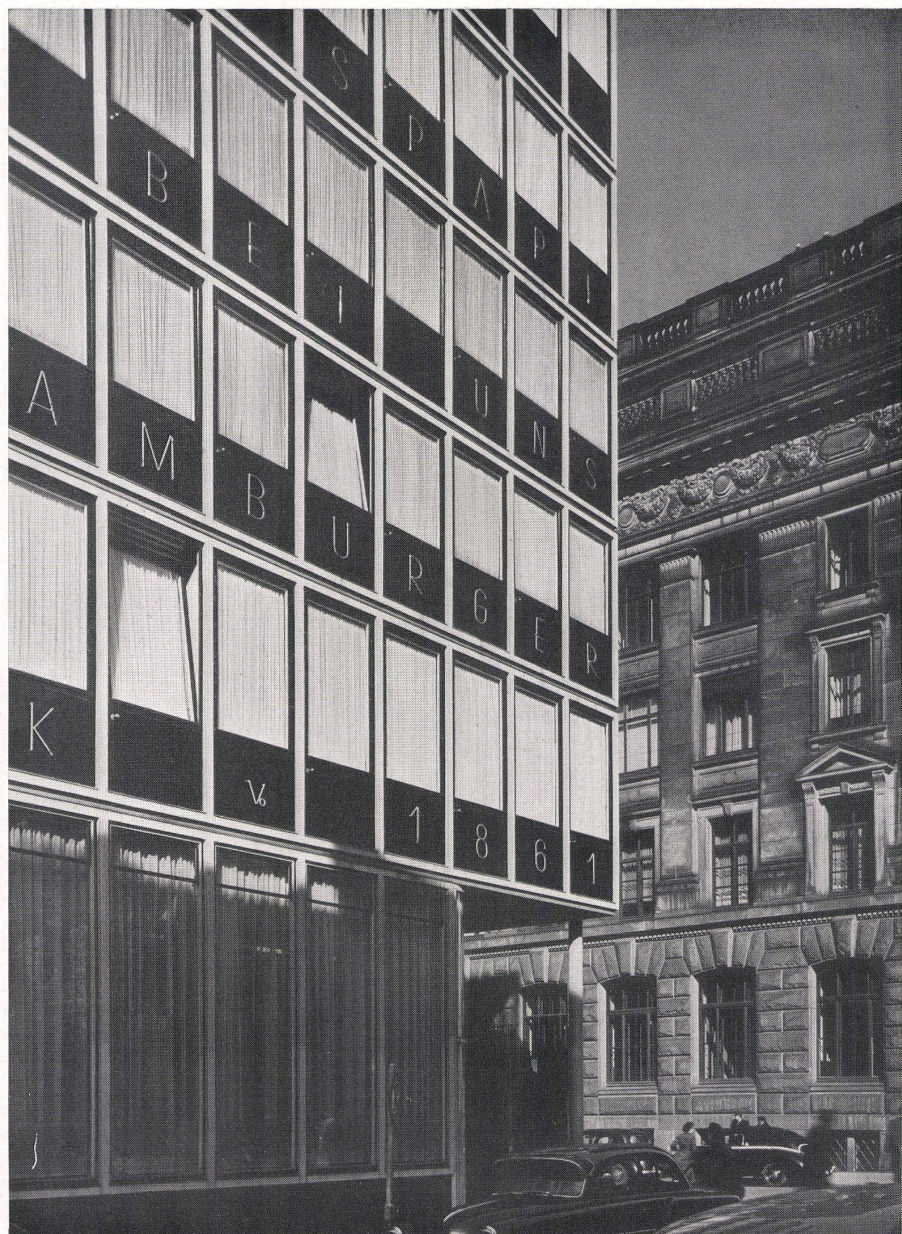
Blick auf die Hauptfassade mit dem Haupteingang.  
Vue de la façade principale.  
View towards main elevation.

Auf den schwarzen, massiv hintermauerten Detopakglasbrüstungen ist die Reklamebeschriftung in zitronengelbem Neonrohr (ohne Metallbuchstaben-Unterkonstruktion) erfolgt.

Einem verchromten Türknauf ähnlich, gestalterisch betont versetzt, sind die Düsenknöpfe einer Fassadenberieselungsanlage angeordnet, die auf Grund der Versuchsergebnisse bei relativ geringen Erstellungskosten wirksamen Feuerschutz und gute Fassadenreinigung verspricht.
