Verwaltungsgebäude der Volkshilfe Lebensversicherung

Administration Building of "Volkshilfe" Life
Insurance

Architekt: Hans Schaefer BDA,
Berlin

**Versicherungsgebäude der Volkshilfe
in Berlin**

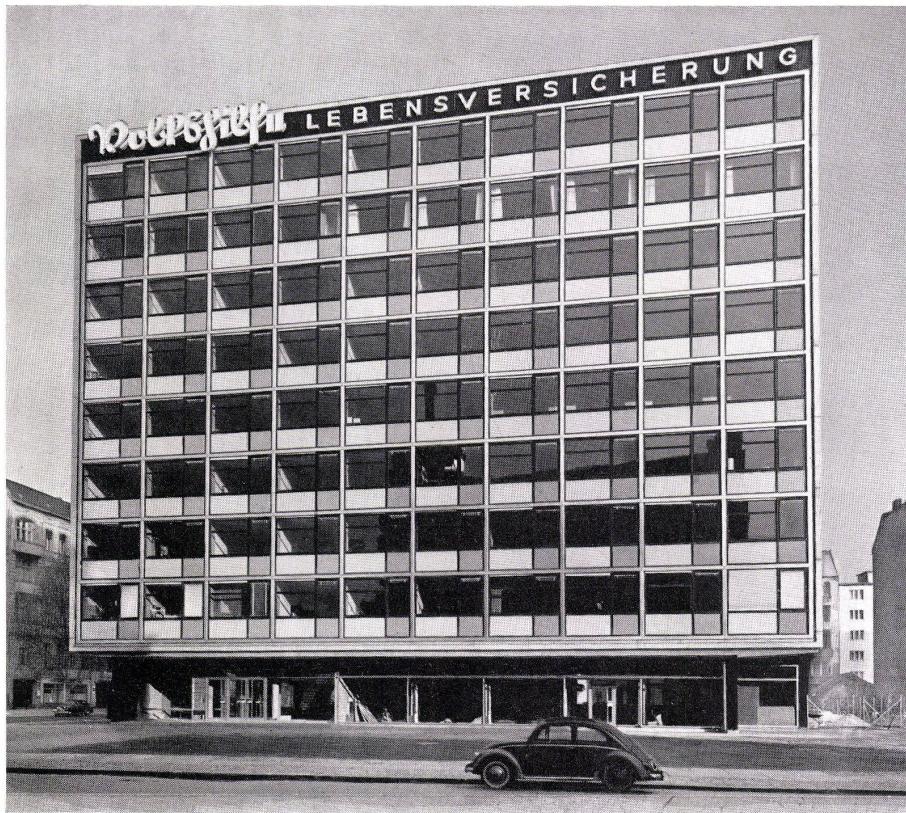
Südansicht.
Vue du sud.
View from south.

Durch Zusammenfassung der zulässigen Baumasse in einen neungeschossigen Baukörper, mit der Längsachse zur Achenbachstraße, wird versucht, der Einführung der späteren Südtangente am Rankeplatz eine Betonung zu geben. Zur Rankestraße lässt ein nur zweigeschossiger Anbau für Garagen und Hausmeisterwohnungen Einblick in noch zu schaffende Grünräume. Die Konzentration der Baumasse ergibt ausreichend Wagenplätze in günstiger Anordnung.

Für die Hauptfassaden wurden vorgefertigte Fensterelemente aus Leichtmetall 3,75x3,25 m gr. verwendet, deren Stöße mit Leichtmetall-Lisenen gedeckt wurden. Jede Gebäudeachse ist mit einem Wendeflügel für große Lüftung ausgestattet, während die Oberflügel kleine Lüftung im Winter gestatten.

Als Sonnenschutz sind über etwa zwei Drittel der Fläche außen vor den Fenstern Holzdraht-markisen angeordnet. Der Wendeflügel hat als Sonnenschutz Lamellenstores zwischen den Scheiben des Verbundfensters und gestattet so gleichzeitig Belüftung.

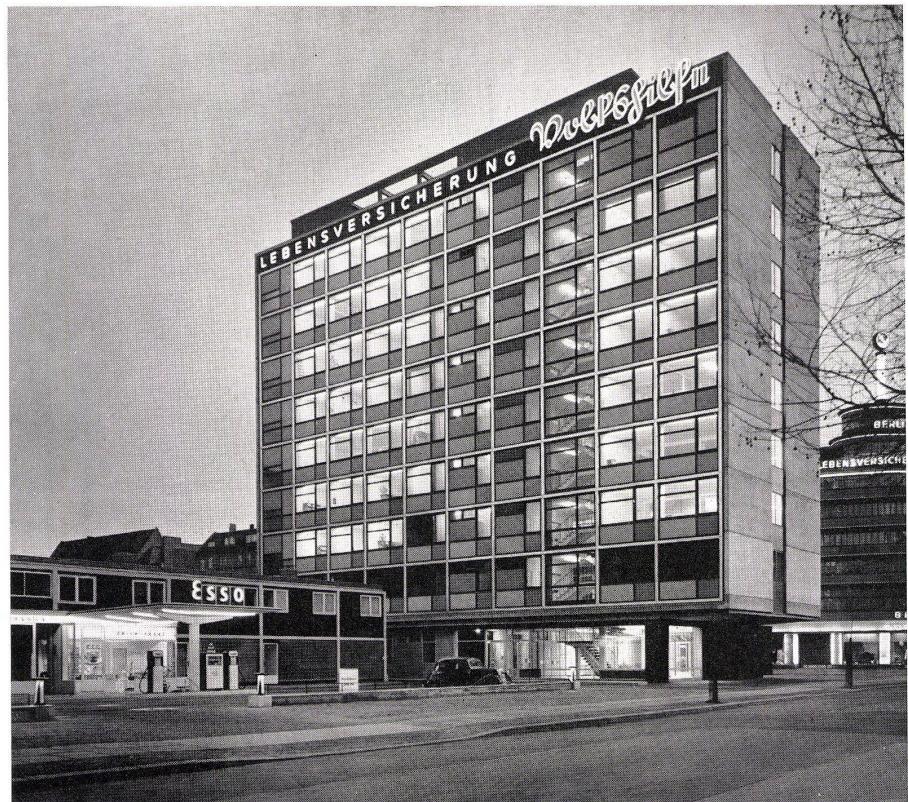
Nordansicht mit Tankstelle.
Vue du nord avec poste d'essence.
View from north with filling station.

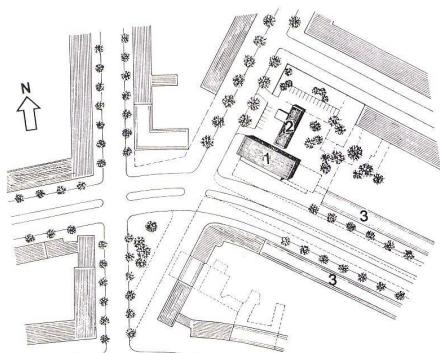
A
Obergeschoß und Direktionsräume 1:700.
Etage supérieure et salles directoriales 1:700.
First floor and executive offices 1:700.

Der Grundriß des Hauptbaues ist so einfach wie möglich eingerichtet. Der Hauptbaukörper enthält im Erdgeschoß Eingangshalle und Ladenräume, in sechs Geschossen Büro-räume und Maschinenräume, im siebenten Obergeschoß Direktion und Konferenzzimmer, im achten Obergeschoß einen großen Saal für Vorträge, auch verwendbar als Speisesaal für Kantinenbetrieb.

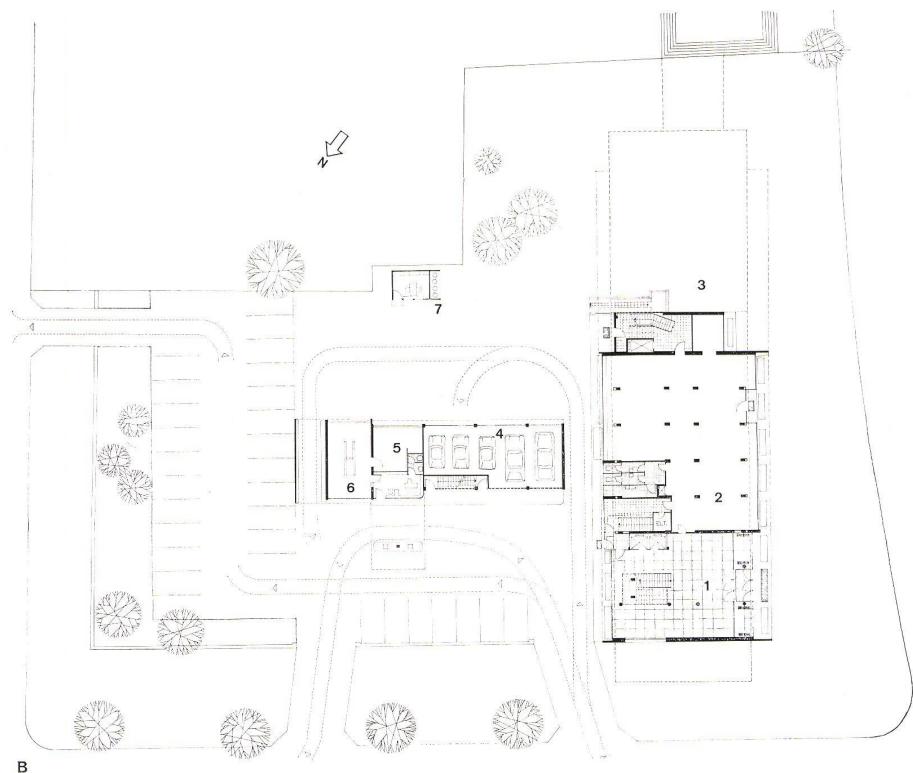
B
Erdgeschoß / Rez-de-chaussée / Ground floor 1:700
1 Eingangshalle mit Treppe und Aufzügen / Hall d'entrée avec escalier et ascenseurs / Entrance hall with stairs and lifts
2 Verkaufsräum / Salle de vente / Sales room
3 Erweiterung / Extension / Extension
4 Garage
5 Ölraum / Salle de graissage / Greasing room
6 Waschhalle / Salle de lavage / Wash room
7 Fahrer / Chauffeurs / Drivers

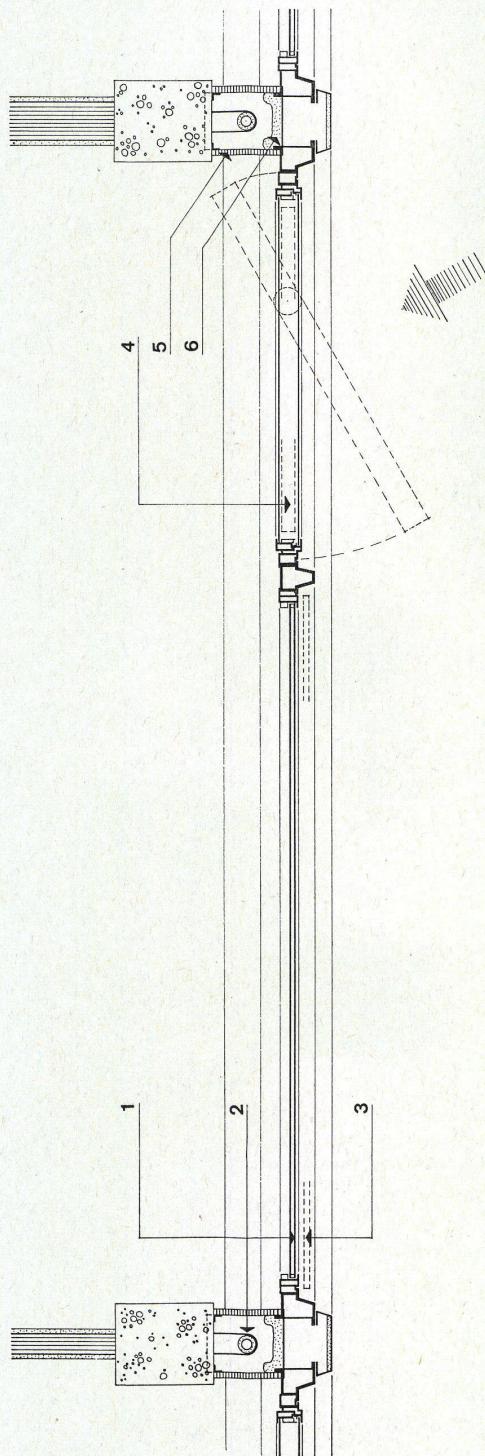
A Fassadenausschnitt / Détail de façade / Elevation details

- 1 Festverglaster Fensterteil / Partie à vitrage fixe / Fixed-pane window section
- 2 Kippflügel / Battant basculant / Swing casement
- 3 Drehflügel / Battant pivotant / Pivoting casement

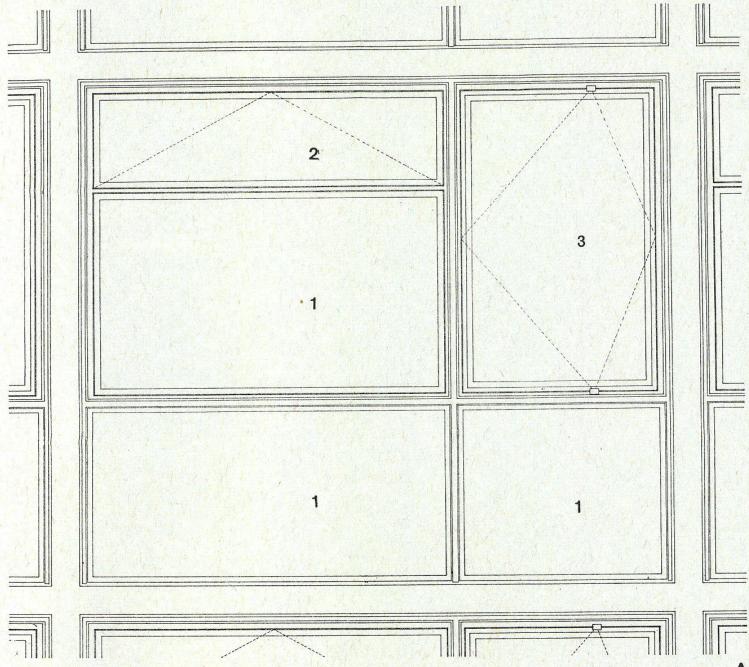
B Horizontalschnitt / Coupe horizontale / Horizontal section 1:20

- 1 Oberer Teil Kippflügel, darunter festverglastes Fenster (Thermopaneverglasht) / Partie supérieure à battant basculant, dessous fenêtre à vitrage fixe (Thermopane) / Upper part with swinging casement, below fixed-pane window (Thermopane)
- 2 Heizungsrohr / Conduite de chauffage / Heating duct
- 3 Sonnenschutz / Brise-soleil / Sun-break
- 4 Leichtmetallaluminiumstoren zwischen den Scheiben / Stores à lames en métal léger entre les carreaux / Light metal blinds between the panes
- 5 Novopan
- 6 Sillan-Isolation / Isolement au Silan / Sillan insulation

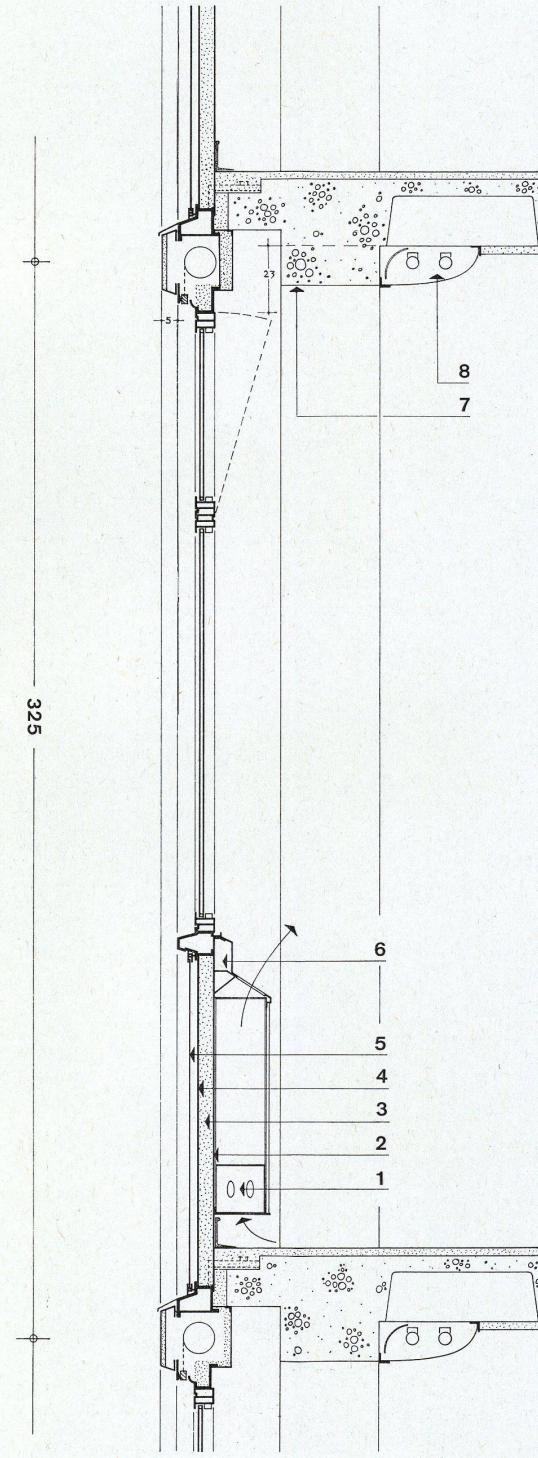
Vertikalschnitt / Coupe verticale / Vertical section 1:20

- 1 Konvektor / Convecteur / Radiator
- 2 Stahlblech / Tôle d'acier / Sheet iron
- 3 Dämmungsschicht / Couche isolante / Insulating layer
- 4 Eternit / Asbestos cement
- 5 Brüstungsplan / Plan de l'allège / Parapet plan
- 6 Telefonkabel / Canal de téléphone / Telephone duct
- 7 Sichtbeton / Béton visible / Untreated concrete
- 8 Beleuchtung / Eclairage / Lighting

Die Beheizung des Gebäudes erfolgt durch Konvektoren. Zur Pflege der Fassade erhielt das Gebäude einen Mannesmann-Fensterputzerfahrkorb. Das Gerät verbilligt die Fensterputzkosten sehr erheblich und amortisiert sich in etwa drei bis vier Jahren.

Die Telefonleitungen wurden in horizontalen Ringkanälen angeordnet.
