# Verwaltungsgebäude der Volkshilfe Lebensversicherung

Administration Building of "Volkshilfe" Life Insurance

Architekt: Hans Schaefers BDA, Berlin

Versicherungsgebäude der Volkshilfe in Berlin

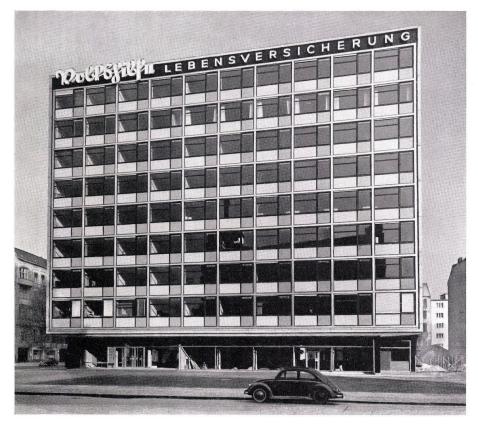
Südansicht. Vue du sud. View from south.

Für die Hauptfassaden wurden vorgefertigte Fensterelemente aus Leichtmetall 3,75x3,25 m gr. verwendet, deren Stöße mit Leichtmetall-Lisenen gedeckt wurden. Jede Gebäudeachse ist mit einem Wendeflügel für große Lüftung ausgestattet, während die Oberflügel kleine Lüftung im Winter gestatten.

Als Sonnenschutz sind über etwa zwei Drittel der Fläche außen vor den Fenstern Holzdrahtmarkisen angeordnet. Der Wendeflügel hat als Sonnenschutz Lamellenstores zwischen den Scheiben des Verbundfensters und gestattet so gleichzeitig Belüftung.

Die Giebelflächen wurden als Sichtbetonflächen hergestellt, unter Verwendung von

50 Prozent weißem Zement. Durch Fluatierung wurde zusätzliche wasserabweisende Wirkung erreicht.

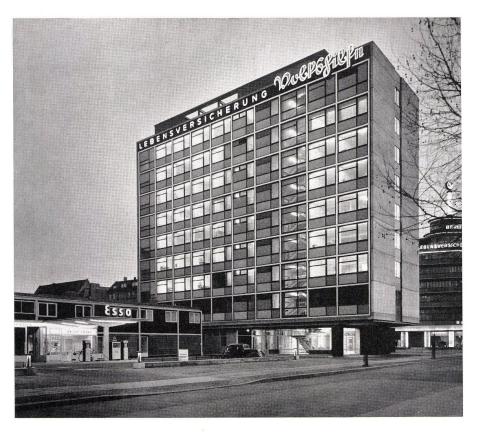
Nordansicht mit Tankstelle. Vue du nord avec poste d'essence. View from north with filling station.

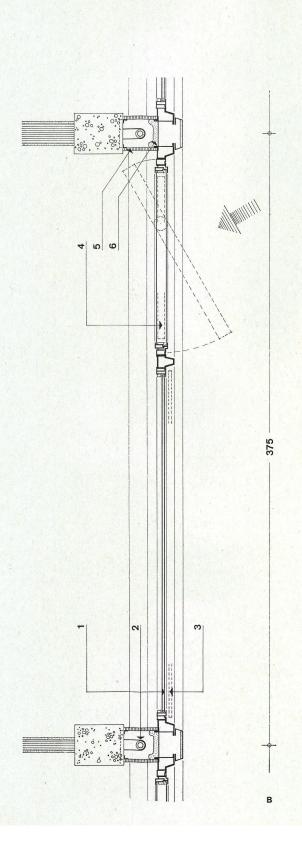
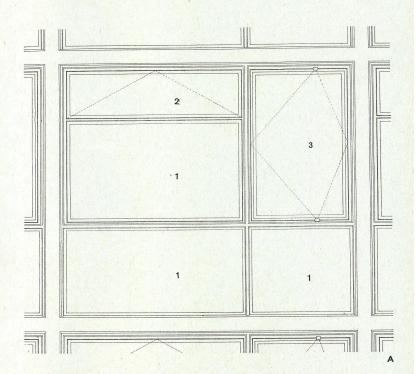
#### **Fassadendetails**

- A Fassadenausschnitt / Détail de faça-de / Elevation details
- 1 Festverglaster Fensterteil / Partie à vitrage fixe / Fixed-pane window section
  2 Kippflügel / Battant basculant / Swing-
- ing casement
  3 Drehflügel / Battant pivotant / Pivoting casement
- B Horizontalschnitt / Coupe horizontale / Horizontal section 1:20
- / Horizontal section 1:20

1 Oberer Teil Kippflügel, darunter festverglastes Fenster (Thermopaneverglast) / Partie supérieure à battant basculant, dessous fenêtre à vitrage fixe (Thermopane) / Upper part with swinging casement, below fixed-pane window (Thermopane)

2 Heizungsrohr / Conduite de chauffage / Heating duct

3 Sonnenschutz / Brise-soleil / Sunbreak

- 4 Leichtmetallamellenstoren zwischen den Scheiben / Stores à lames en métal léger entre les carreaux / Light metal blinds between the panes 5 Novopan 6 Sillan-Isolation / Isolement au Silan/
- Sillan insulation

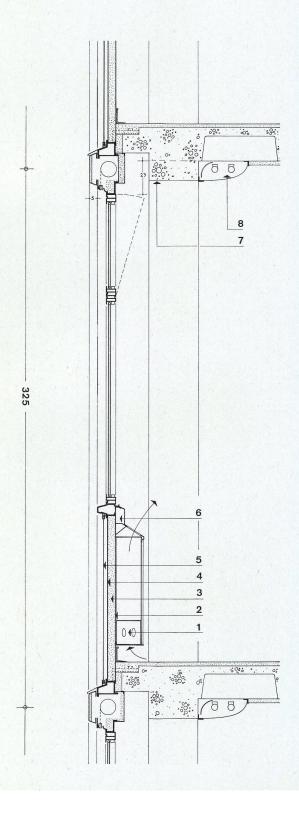
Vertikalschnitt / Coupe verticale / Vertical section 1:20

- Konvektor / Convecteur / Radiator
   Stahlblech / Tôle d'acier / Sheet iron
   Dämmungsschicht / Couche isolante /
- 3 Dämmungsschicht / Couche isolante / Insulating layer
   4 Eternit / Asbestos cement
   5 Brüstungsplan / Plan de l'allège / Parapet plan
   6 Telefonkabel / Canal de téléphone / Telephone duct
   7 Sichtbeton / Béton visible / Untreated concrete
   8 Beleuchtung / Eclairage / Lighting

Die Beheizung des Gebäudes erfolgt durch Konvektoren. Zur Pflege der Fassade erhielt das Gebäude einen Mannesmann-Fensterputzerfahrkorb. Das Gerät verbilligt die Fensterputzkosten sehr erheblich und amortisiert sich in etwa drei bis vier Jahren.

Die Telefonleitungen wurden in horizontalen Ringkanälen angeordnet.
