Artikel: Das Landesversorgungsamt Bayern in München = Bavarian State Food Administration Munich = Administration bavaroise des vivres à Munich

Das Landesversorgungsamt Bayern in München

Architect: Wassili Luckhardt BDA,
Berlin

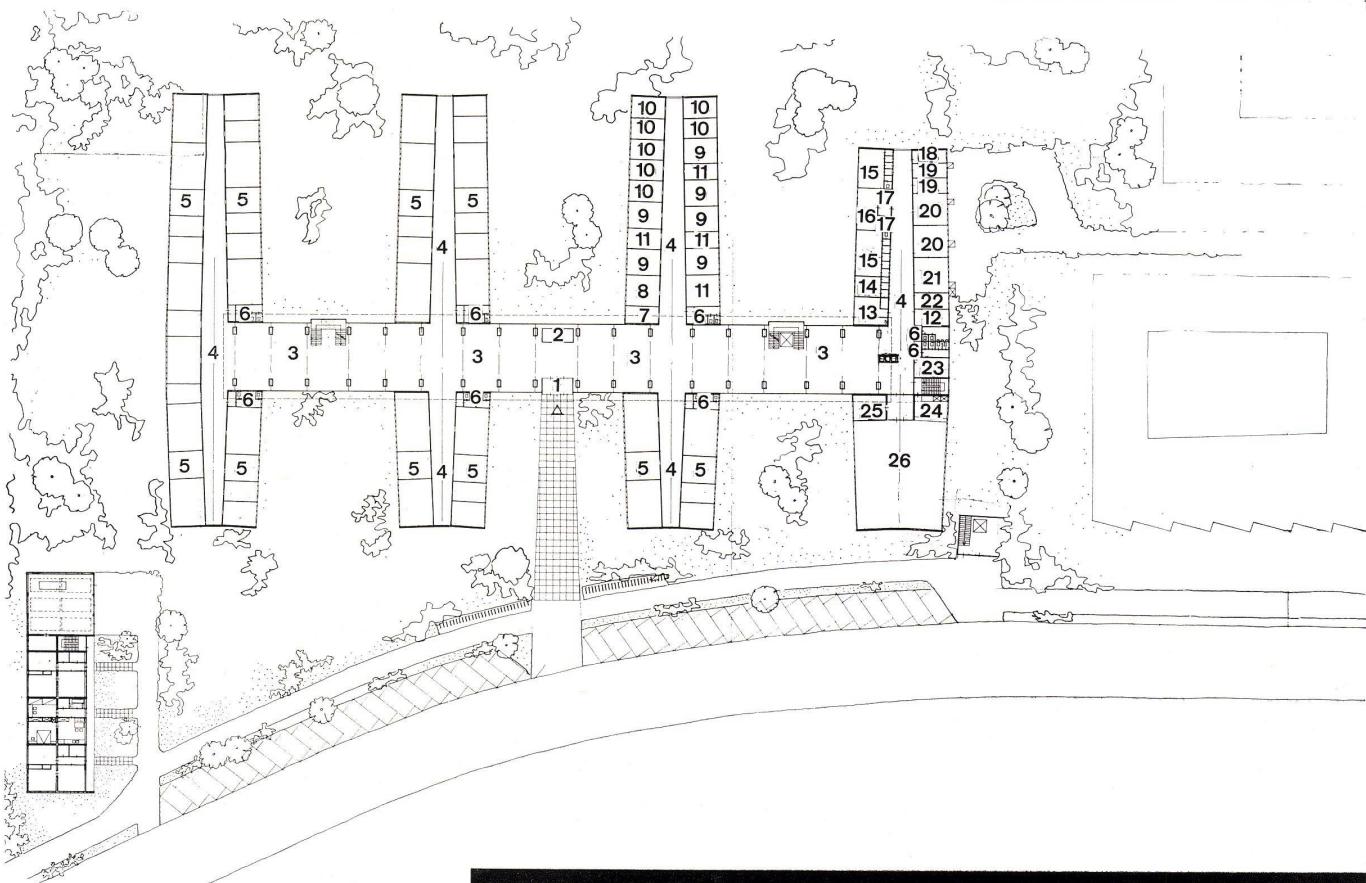
2
Grundriß Erdgeschöß / Plan du rez-de-chaussée / Plan of ground floor 1:1000

- 1 Windfang / Tambour / Vestibule
- 2 Pförtner / Concierge / Janitor
- 3 Halle / Hall / Hall
- 4 Flur im Abfertigungsflügel / Vestibule dans l'aile d'expédition / Hallway in forwarding wing

- 5 Abfertigungsbüro / Bureau d'expédition / Forwarding office
- 6 WC
- 7 Vorzimmer / Antichambre / Ante-room
- 8 Leitender Arzt / Médecin-en-chef / Head doctor

- 9 Untersuchungsarzt / Médecin chargé de l'auscultation / Doctor in charge of examination
- 10 Prüfärzt / Médecin chargé des examens / Doctor in charge of tests

- 11 Schreibzimmer / Bureau / Writing room
- 12 Anmeldung / Réception / Reception
- 13 Endoskop / Endoscopie / Endoscopy
- 14 Orthopädie / Orthopédie / Orthopedics

- 15 Röntgenraum / Rayons X / X-ray
- 16 Dunkelkammer / Chambre obscure / Dark room
- 17 Schaltraum / Salle des commandes / Switchboard
- 18 Assistent / Assistant / Assistant

- 19 Arzt / Médecin / Physician
- 20 Labor / Laboratoire / Laboratory
- 21 Laborvorraum / Antichambre du laboratoire / Laboratory ante-room
- 22 EKG / ECG / ECG

- 23 Garderobe / Vestiaire / Cloakroom
- 24 Anrichte / Office / Pantry
- 25 Nebenraum / Cabinet / Utility room
- 26 Speiseraum / Réfectoire / Dining room

Die Rentenempfänger, die hier ihre Auszahlung erhalten, sind erfahrungsgemäß zum großen Teil gehbehindert. Aus diesem Grunde sind die für den öffentlichen Publikumsverkehr bestimmten Räume im Erdgeschoss angeordnet, so daß der Besucher keine Treppen zu steigen braucht. Durch die Haupteingangstür betritt man eine gläserne Halle von etwas über 100 m Länge, von der aus die Organisation des Baues übersehen werden kann. Alle Räume, auch die ärztlichen Untersuchungszimmer, sind somit für das Publikum schnell und leicht auffindbar. Diese Räume liegen quer zur Halle in eingeschossigen pontonartigen Querbauten. Ihre Korridore

Ponton I, II und der Nordteil des Pontons III enthalten die Rentenabschnitte des Versorgungsamtes München I mit Anmeldung, den einzelnen Abschnittsbüros und den Zimmern für Abschnittsleiter und Referenten. Der Südteil von Ponton III nimmt den ärztlichen Dienst des Versorgungsamtes München I mit den Zimmern für den leitenden Arzt und den Zimmern für die untersuchenden und prüfenden Ärzte auf. Der Südteil von Ponton IV enthält die Röntgenabteilung.

Der Nordteil von Ponton IV dient als Speiseraum mit Anrichte und Nebenraum. Die Küche im Keller ist durch einen Speisenaufzug mit der Anrichte verbunden. Unterkellert sind die Pontons II und IV sowie der Längstrakt.

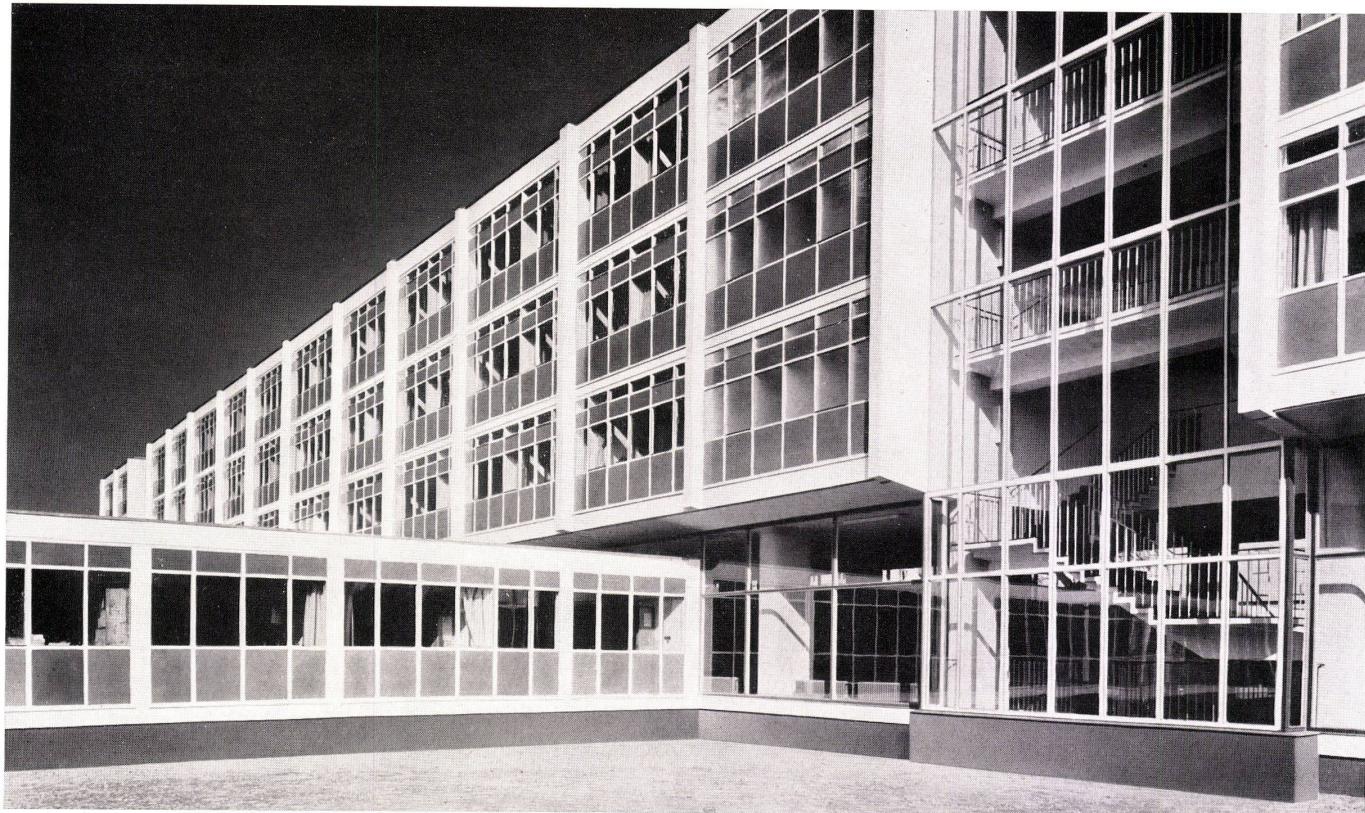
Fassadendetail. Die eisernen Fenster und Brüstungen sind mit weinrotem Emailleblech verkleidet.

Détail de façade. Les fenêtres et allèges métalliques sont recouverts de tôle émaillée rouge bordeaux.

Elevation detail. The iron windows and parapets are covered with deep red glazed sheet metal.

Die Brüstungen des gesamten Gebäudes sind mit weinrotem Emailleblech verkleidet. Die Betonkonstruktion ist in Sichtbeton hergestellt und weiß gestrichen. Die fensterlosen Kopfwände der Pontons erhielten eine weiße Keramikverkleidung.

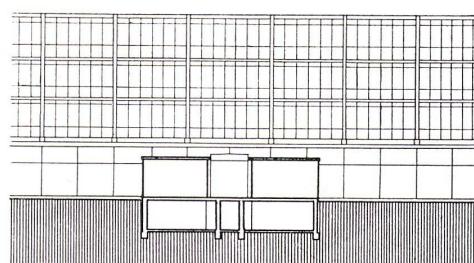
Schnitte durch Haupttrakt und durch einen der Nebentrakte 1:500.
Coupes du pavillon principal et d'un pavillon annexe.
Sections of main pavilion and of one of the annexes.

Die Pontons und der dreigeschossige Längsbaukörper wurden als Stahlbetonskelettbauten ausgeführt. Die Außenwandstützen erscheinen als Fassadenbestandteile sichtbar. Die Innenstützen des Längstraktes und der eingeschossigen Quertrakte sind an den Gangwänden angeordnet.

Die Geschoßdecken des Längstraktes sind in der Querrichtung von den Außenwänden auf

die Gangwände gespannt und als zweischalige Rippendecken ausgebildet. Die oberste Decke ist mit Gefälle nach innen verlegt. Die Zwischenwände sind in Leichtbauweise ausgeführt. Wände und Decken erhielten einen dreilagigen Putz. Die gesamte Regen- und Schmelzwasserabführung des mehrgeschossigen Bautraktes erfolgt von der tiefsten Stelle der Mittelrinne aus durch das Innere des Gebäudes. Die eingeschossigen Pontons erhielten wegen des nach außen verlaufenden Deckengefälles an der äußeren Traufkante Muldenrinnen. Die Entwässerung dieser Rinnen erfolgt innerhalb der Stirnwände. Die als Flachdächer ausgebildeten Decken erhielten als wärmeisolierende Schutzschicht

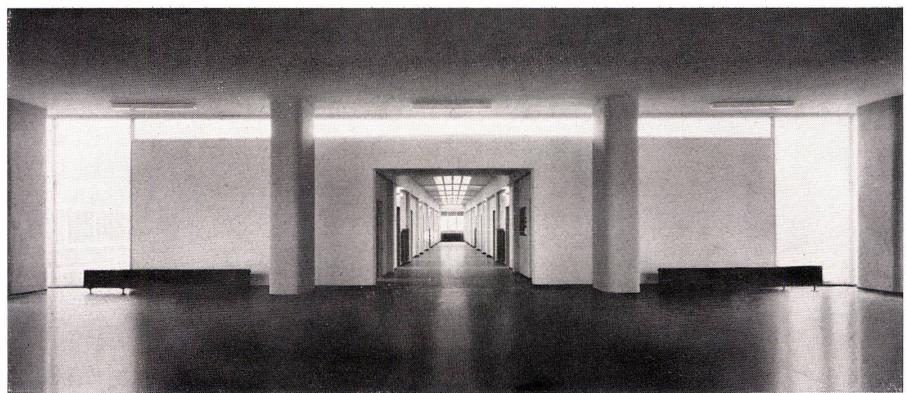
Blick in die große Längshalle.

Vue dans la grande salle longitudinale.

View of the large longitudinal hall.

Die großen Pfeiler in der Halle tragen den langgestreckten Baukörper über den Pontons. Dieser Verwaltungstrakt schwebt gleichsam über den Pontons, was durch ein unterhalb der Hallendecke entlanglaufendes Glasband erreicht wurde. Die Hallendecke selbst ist als eine sogenannte »Tischplatte« ausgebildet, die seitlich auskragt und zugleich
