Zeitschrift:	Bauen + Wohnen = Construction + habitation = Building + home : internationale Zeitschrift
Herausgeber:	Bauen + Wohnen
Band:	12 (1958)
Heft:	6
Artikel:	Wohlfahrtsgebäude einer Automobilfabrik in Barcelona = Bâtiment social d'une fabrique d'automobiles à Barcelona = Welfare building of a motor-car factory in Barcelona
Autor:	Zietzschnmann, Ernst
DOI:	https://doi.org/10.5169/seals-329763

Wohlfahrtsgebäude einer Automobilfabrik in Barcelona

Welfare Building of a motor-car factory in Barcelona

Architekten: César Ortiz-Echagüe,
Rafael de la Joya,
Manuel Berbero,
Madrid

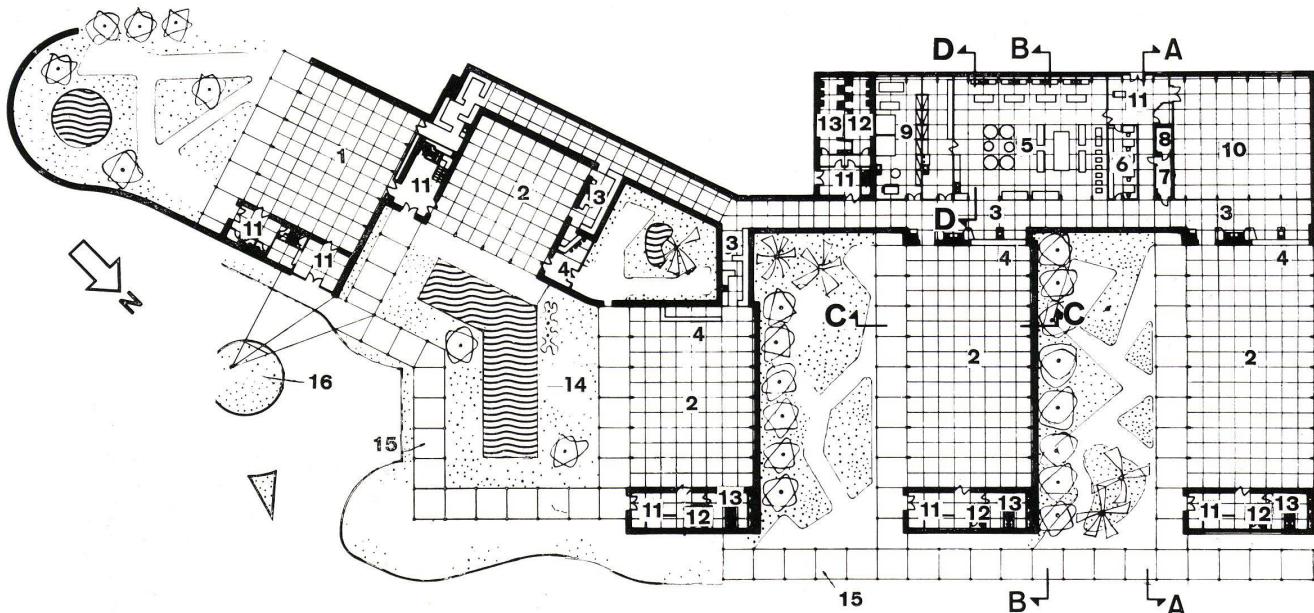
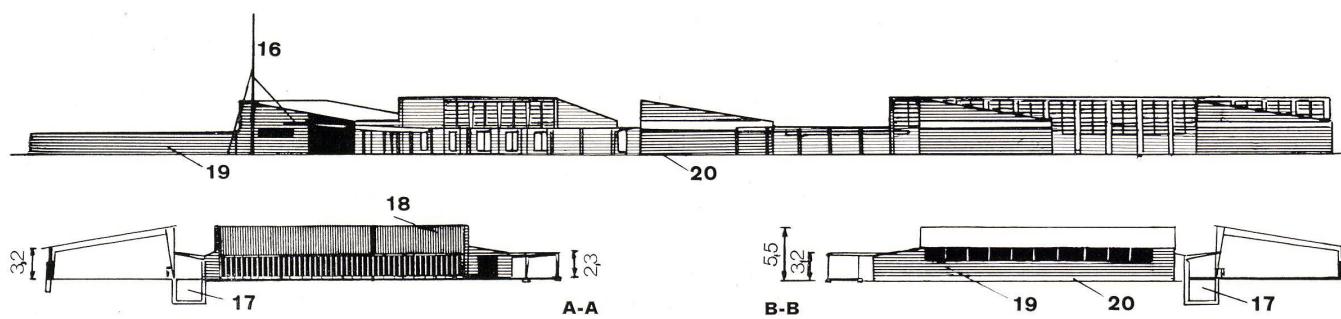
Grundriß / Plan 1:700

Schnitt AA / Coupe AA / Section AA 1:700

Schnitt BB / Coupe BB / Section BB 1:700

Schnitt CC und DD siehe Konstruktionsblatt / Coupes CC et DD, voir plan détachable / Sections CC and DD, see Design sheet

1 Speisesaal für Gäste und Ingenieure / Salle à manger des hôtes et ingénieurs / Guests' and engineers' dining-room

2 Speisesaal für Angestellte / Salle à manger des employés / Factory employees' dining-room

5 Küche / Cuisine / Kitchen

15 Verbindungshalle mit Aluminiumdach / Hall de communication avec toit en aluminium / Connecting shed with aluminium roof

18 Brises-soleil aus Aluminium / Brise-soleil en aluminium / Aluminium sunbreak

Die Aufteilung in fünf Speisesäle mit vier dazwischenliegenden Gartenhöfen, die reich bepflanzt und zum Teil mit Wasserbecken geschmückt sind, erfüllt diese Anforderung.

Die Höfe sind rings umschlossen durch überdeckte, seitlich offene Gänge.

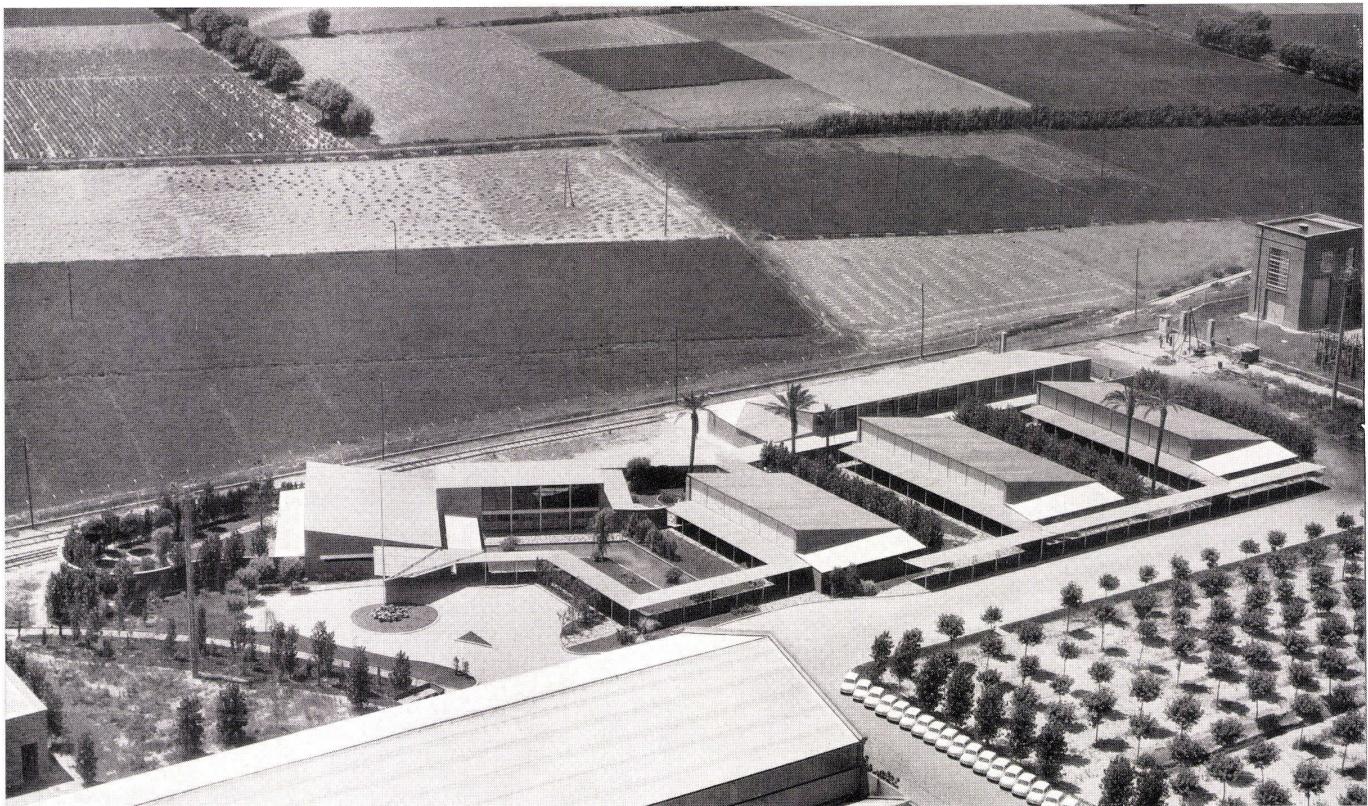
1

Flugaufnahme des Wohlfahrtsgebäudes. Links Gäste- und Ingenieurspeisesaal, Mitte und rechts die drei Angestelltenpeisesäle, rechts oben der Küchenbau.

Air view of welfare building, left guests' and engineers' dining-room, centre and right, the three employees' dining-rooms, right above the kitchen wing.

Besonders aus der Flugaufnahme ist ersichtlich, wie die Baukörper dünn und leicht abgedeckt sind und dadurch eine besonders gelungene Materialechtheit erreicht wurde. Die Anschlüsse zwischen den Vordächern und den niedrigen Anbauten der Speisesaale und flügel stimmen allerdings nicht restlos. Zie-

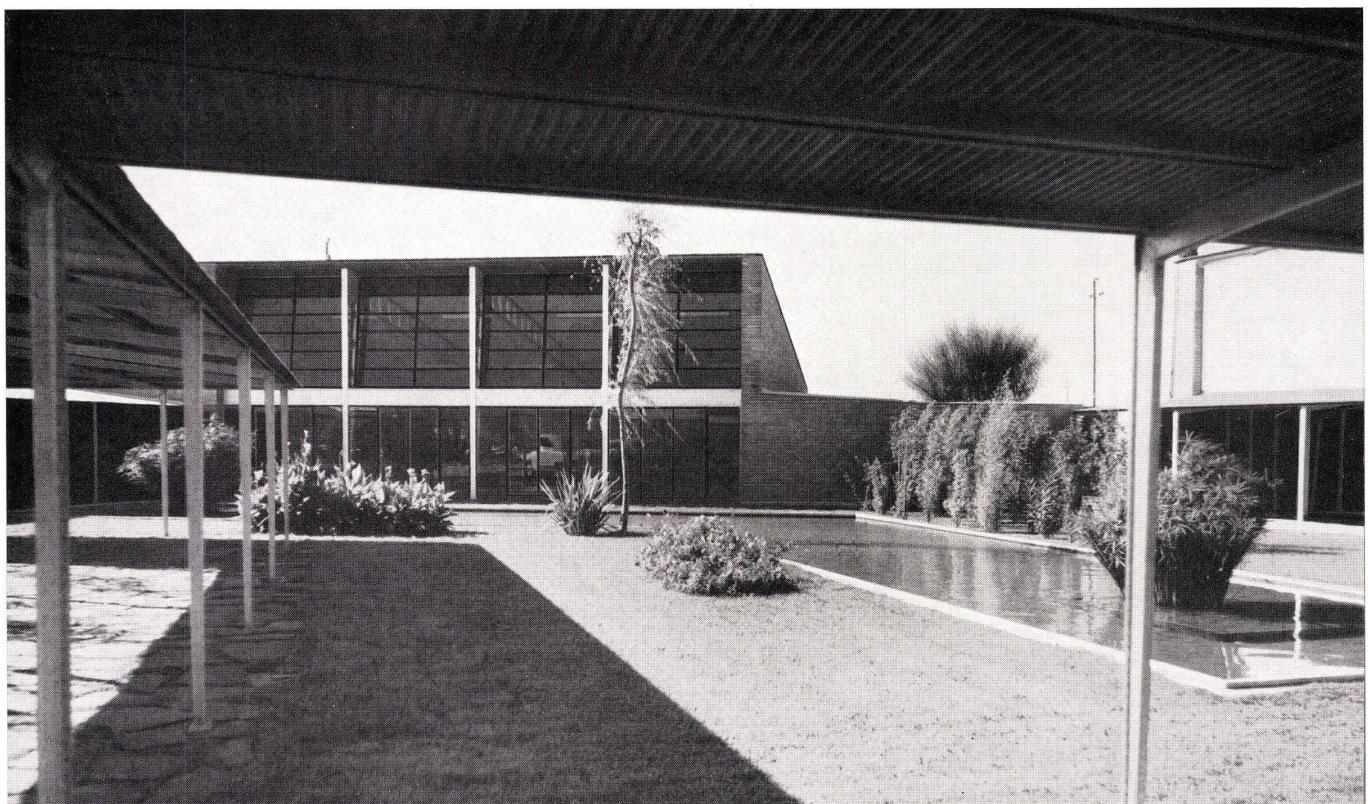
2

Der erste Angestelltenpeisesaal mit dem großen Wasserbecken im ersten Hof, gesehen von der Verbindungs-halle aus.

The first employees' dining-room with the large pool in first courtyard, viewed from connecting shed.

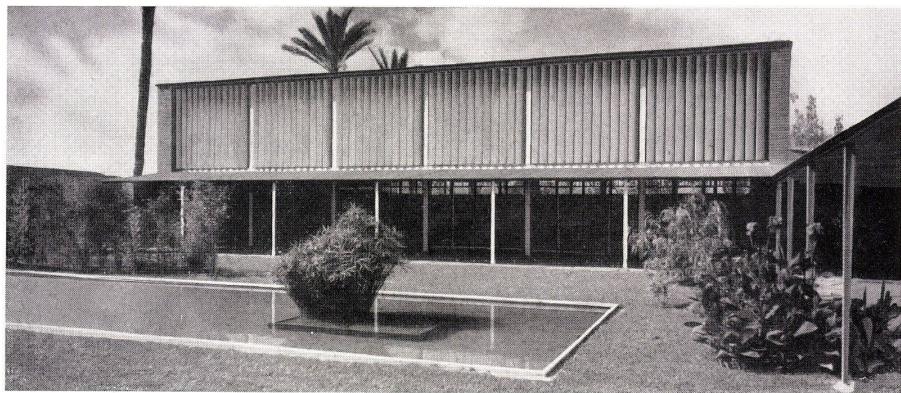
1
Der zweite Angestelltspeisesaal mit den typischen senkrechten Brises-soleil aus Aluminium und dem großen Wasserbecken.

The second employees' dining-room with the typical vertical sunbreak of aluminium and the large pool.

Die Speisesäle sind mit Pultdächern bedeckt und weisen gegen Südost große vom Boden bis zur Decke gehende Glasflächen auf, deren obere Hälfte, die sich über dem Dach des davorliegenden Verbindungsganges befindet, mit Brises-soleil gegen direkte Sonneneinstrahlung geschützt ist. Diese Brises-soleil sind bei den gegen Südost liegenden Sälen senkrecht verstellbar, beim Nordost-Saal und bei der Küche hingegen waagrecht.

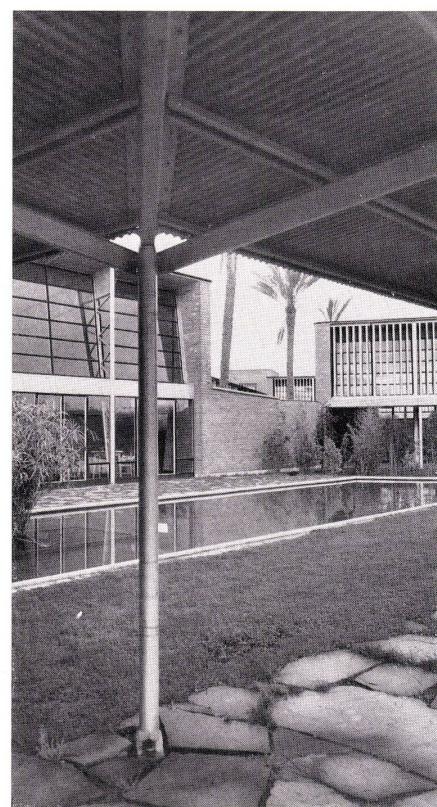
3
Blick von einer Ecke des Verbindungsganges auf großes Wasserbecken und ersten und zweiten Speisesaal. Der Verbindungsgang ist als leichte Aluminiumkonstruktion ausgeführt.

View from corner of connecting passage of large pool and first and second dining-room. The connecting passage with light aluminium construction.

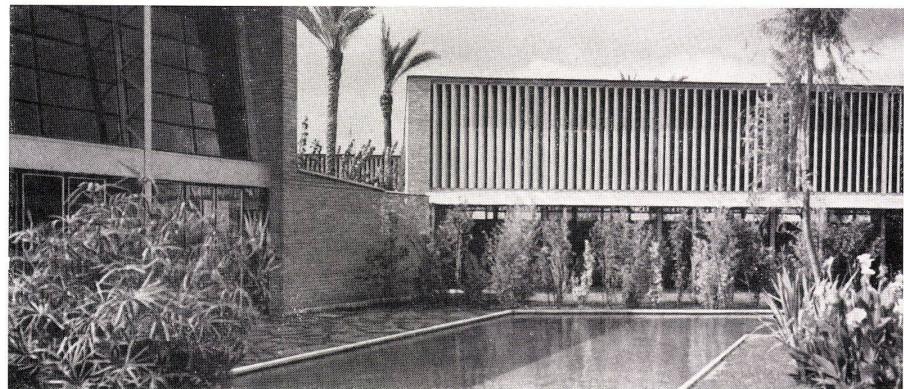
4
Aufhängung des Daches des Verbindungsganges beim Fahnenmast.

Roof suspension over connecting passage near flagpole.

Besondere Beachtung verdient das elegant konstruierte Vordach über der Einfahrt, dessen tragende Teile über dem Dach liegen und sich bei einem hohen, von drei Seilen gehaltenen Fahnenmast aus Aluminiumrohr treffen.

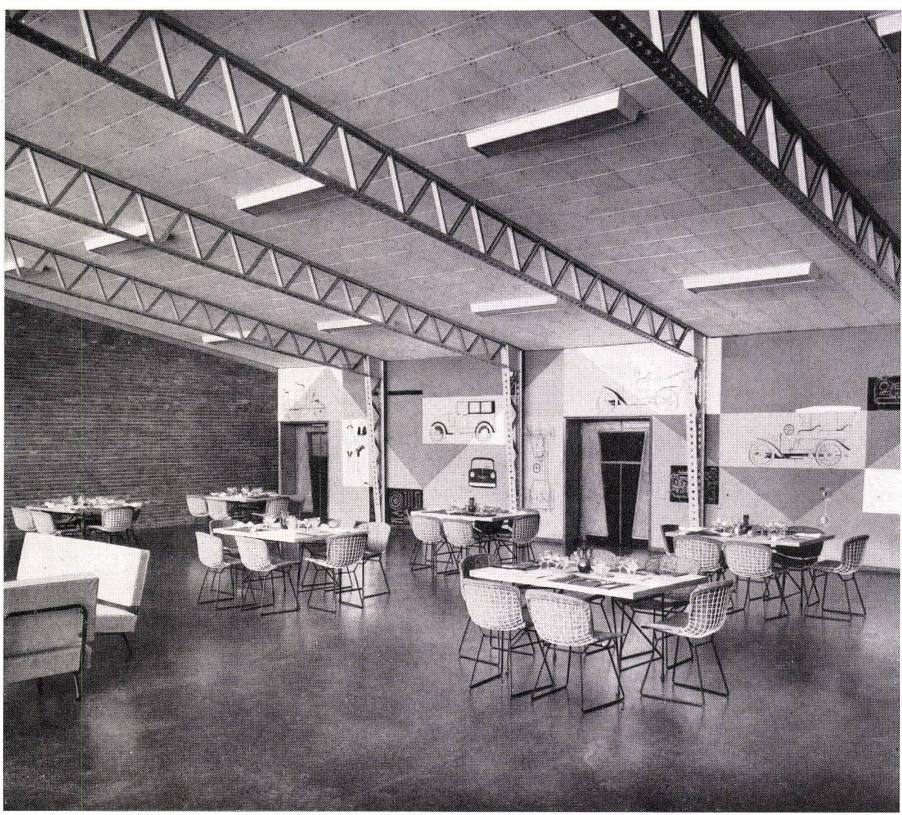
2

Detail der Tragkonstruktion. Die Flanschen der Gitterträger und -stützen sind gelocht.
Détail de la construction portante. Les bides des poutres et supports à treillis sont perforées.
Detail of supporting structure. The flanges of the lattice girders and supports are perforated.

Der ganze Bau darf als sehr gegückt bezeichnet werden, da er konzessionslos aus den gegebenen Baumaterialien Aluminium, Glas und Backstein entwickelt wurde. Die Fachwerkbinder sind als Rahmen ausgebildet, deren Stiele sich gegen unten verjüngen. Durch die Perforierung der Flanschen wirken sie besonders leicht.

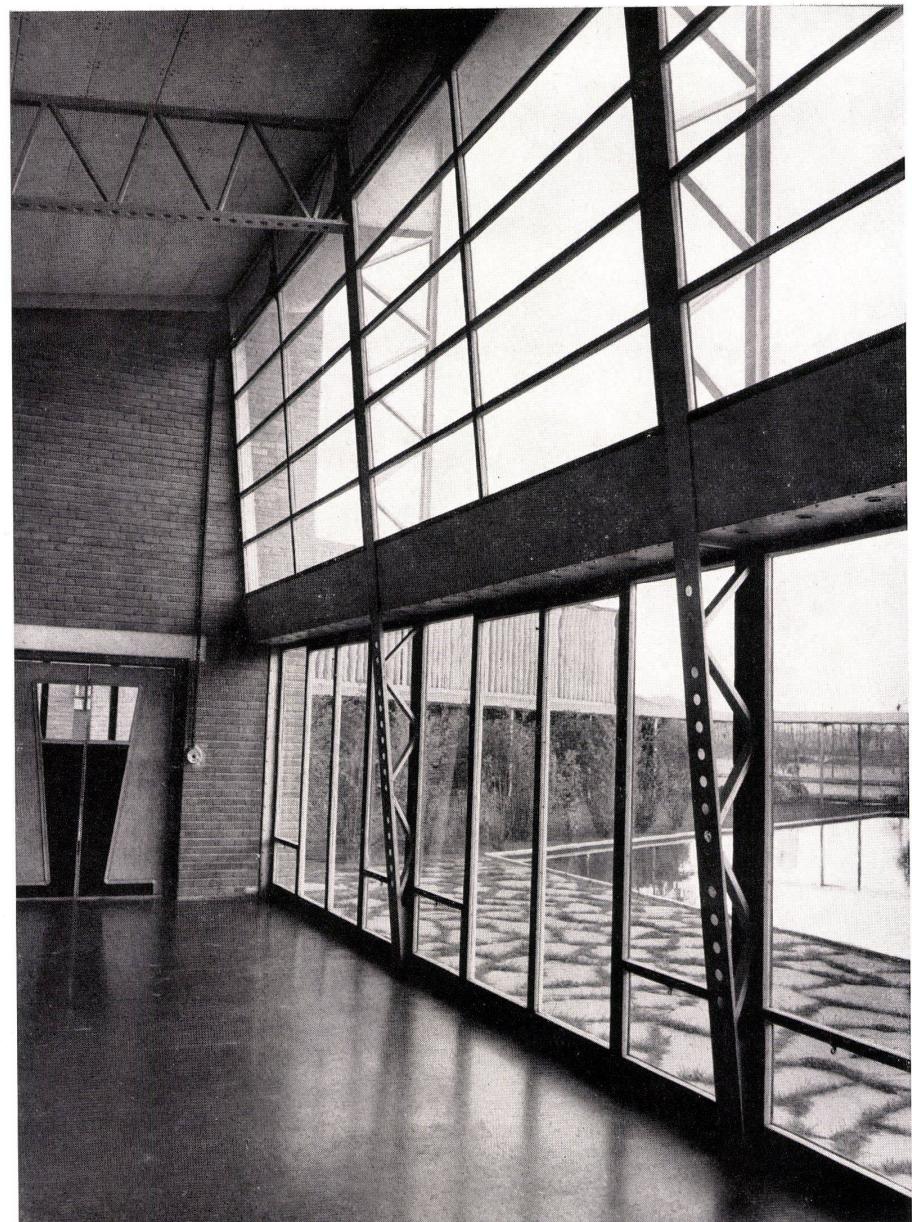
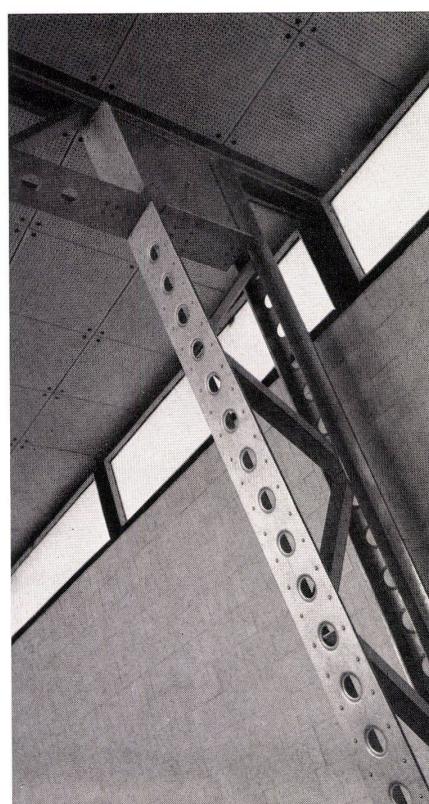
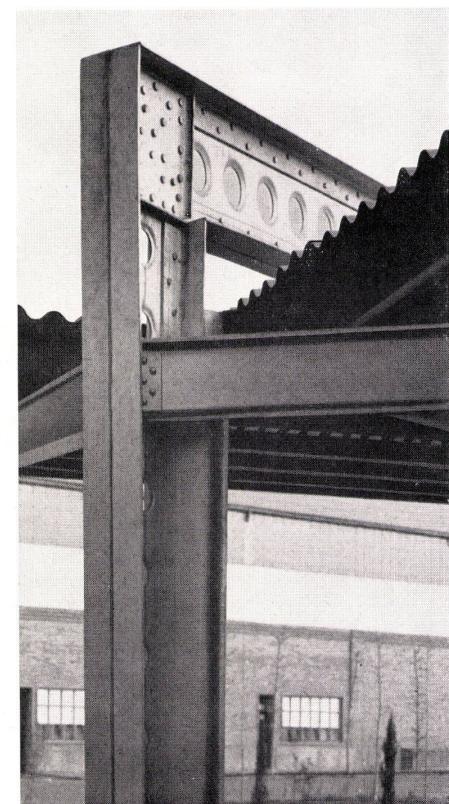
5
Inneres des ersten Speisesaals mit waagrechtem Brise-soleil. Außerordentlich leichte Aluminiumfachwerkträger überspannen den Saal. Dasselbe Konstruktionsprinzip ist für die Pfeiler angewandt.

Interior of the first dining-room with horizontal sunbreak. Exceptionally light aluminium lattice girders over hall. Same construction principle applied to piers.

Detail von der Tragkonstruktion der Verbindungshallen.
Détail de la construction portante du hall de communication.
Detail of supporting structure of connecting sheds.

Die Binder überspannen 12,80 m und sind als leichte Gitterträger ausgebildet. Für Spannweiten unter 5 m wurden gelochte Blecträger verwendet. Die Dachhaut selbst besteht aus Wellaluminium, das auf der Unterseite mit Glaswolle isoliert wurde. Pro m² Dachfläche wiegen die Binder 7,00 kg, die Dachhaut 3,3 kg, zusammen also nur 10,3 kg. Als schall-

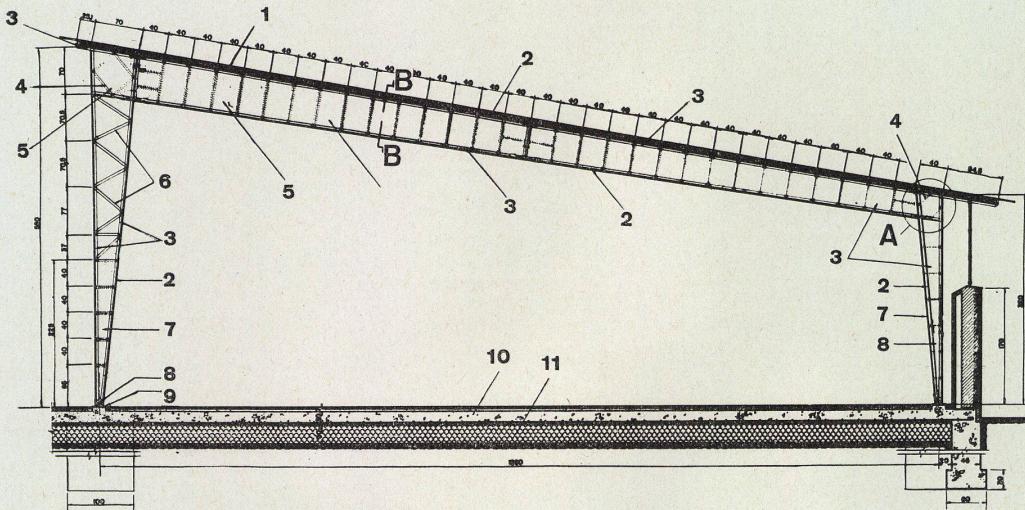
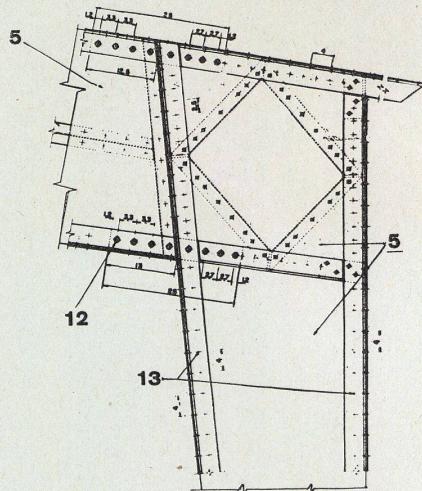
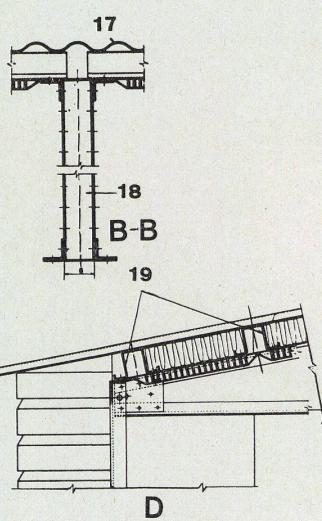
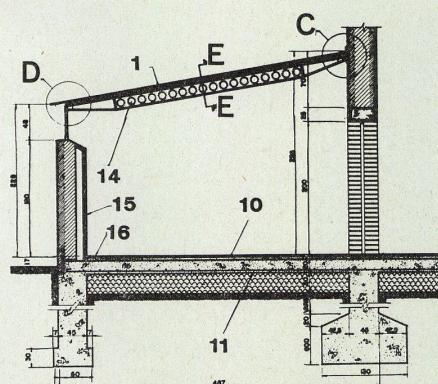
Konstruktionsblatt

I Schnitt durch Küchentrakt / Coupe de la cuisine / Section of kitchen

II Schnitt durch Verbindungshalle 1:100 / Coupe du couloir de communication / Section of connecting passage

A Detail Eckverbindung Pfeller-Dachträger / Détail du coin pilier-poutre du toit / Detail of connection of pier and roof girder

BB Schnitt durch Dachträger / Coupe de la poutre du toit / Section of roof girder

C Dachansatz der Verbindungshalle / Raccordement du toit du hall de communication / Roof connection of connecting shed

D Traufpunkt der Verbindungshalle / Gouttière du hall de communication / Valley of connecting shed

EE Schnitt durch Dachträger der Verbindungshalle / Coupe de la poutre du toit du hall de communication / Section of roof girder of connecting shed

14 Zusammengesetzter Binder aus gelochtem Aluminium / Ferme en aluminium perforé, fixée / Built-up perforated aluminum truss

17 Wellaluminiumdach / Toit en aluminium ondulé / Corrugated aluminium roofing

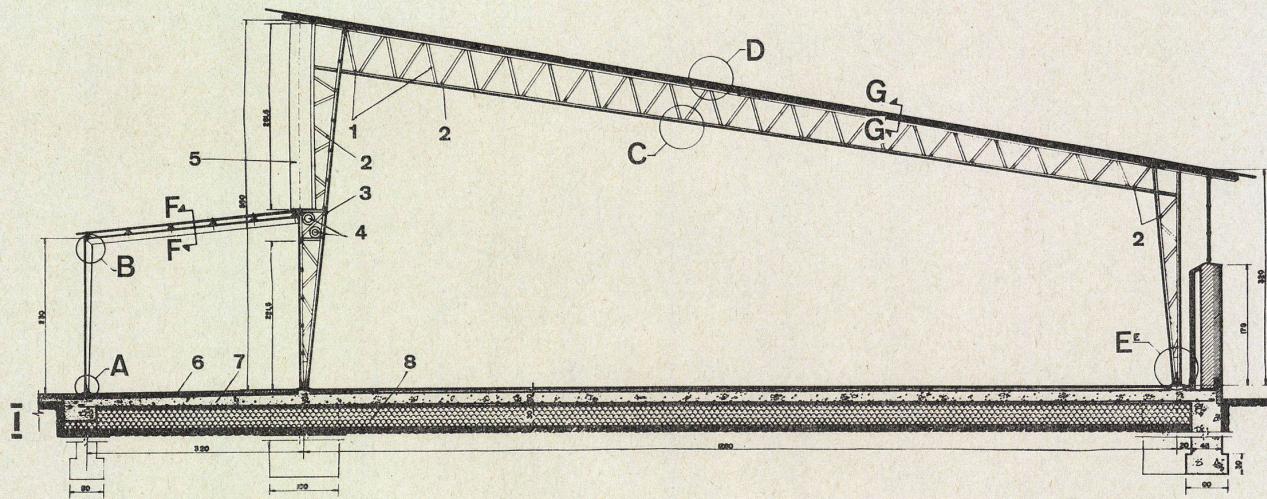
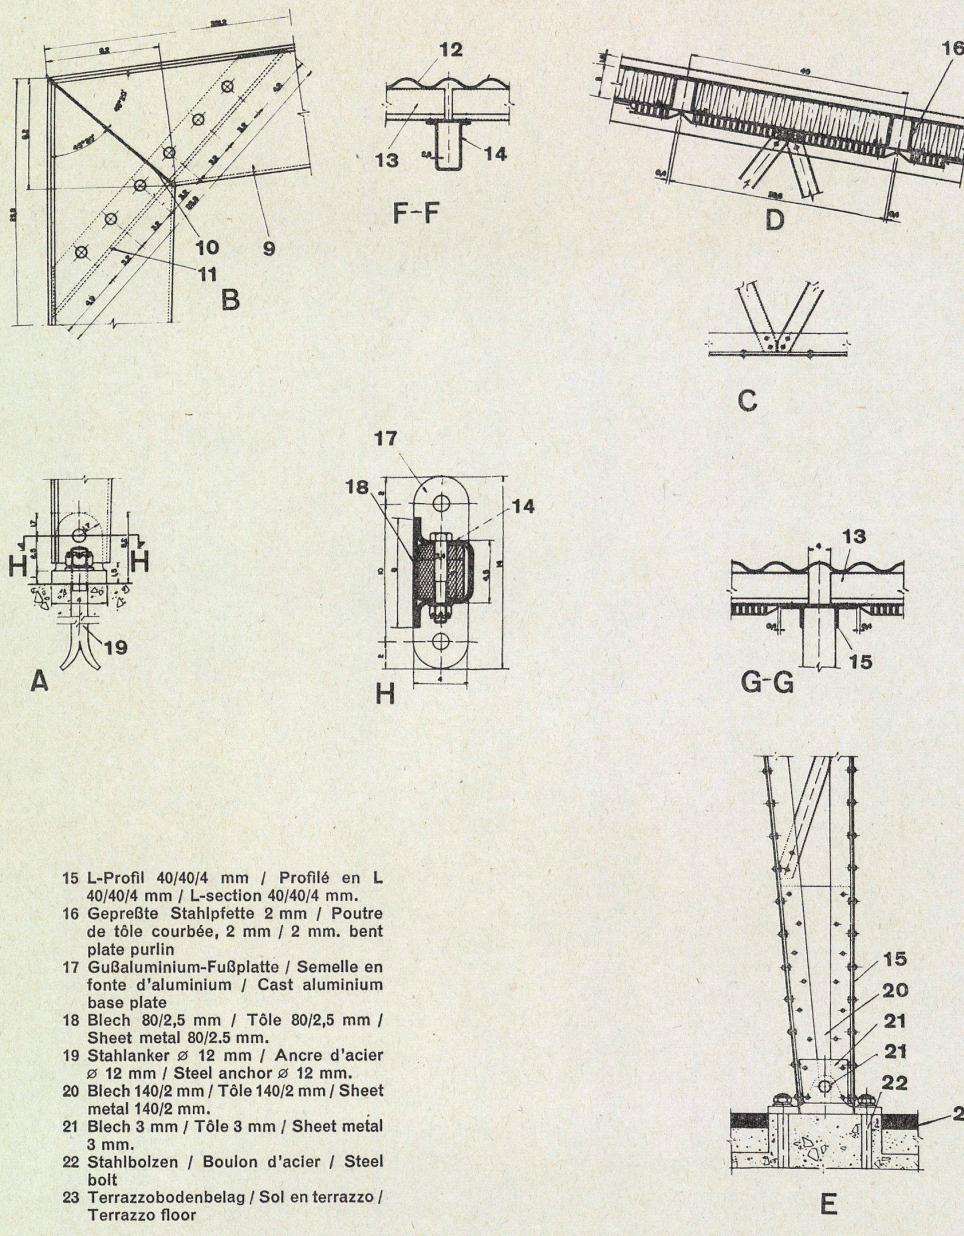
Speisesaal- Dachkonstruktion

I Schnitt durch AngestelltenSpeisesaal
1:100 / Coupe de la salle à manger des
employés / Section of employees'
dining-room

A Detail Pfeilerfuß der Verbindungs-
halle / Détail du pied du pilier du hall
de communication / Detail of base of
pier in connecting shed

B Detail Eckverbindung am Pfeiler der
Verbindungshalle / Détail du coin du
pilier du hall de communication /
Detail of corner of pier in connecting
shed

C/D Details des Gitterträgers / Détail de
la ferme en treillis / Detail of lattice
girder

E Detail Pfeilerfuß im Speisesaal /
Détail du pied du pilier de la salle à
manger / Detail of base of pier in
dining-room

FF Schnitt durch Dach des Verbin-
dungsganges / Coupe du toit du
couloir de communication / Section
of roof of connecting passage

GG Schnitt durch Speisesaaldach /
Coupe du toit de la salle à manger /
Section of roof of dining-room

HH Grundrißdetail des Gangpfeilers mit
Fußplatte / Détail du plan du pilier du
couloir et de sa semelle / Detail of
plan of corridor pier with base plate

4 Verborgener Klimatisationskanal / Conduit
de climatisation caché / Concealed
air-condition ducts

5 Elektrisch stellbare Brises-soleil aus
Aluminium / Brises-soleil en aluminium
orientable électriquement / Electrically
operated aluminium louvers

12 Steifes Well-Aluminium-Dach, auf
Pfetten montiert / Toit en aluminium
ondulé rigide, fixé sur des pannes /
Rigid corrugated aluminium roofing
fixed to purlins

Die Räume sind klimatisiert. Sie werden im Winter mit Warmluft geheizt und im Sommer mit Kaltluft gekühlt.
