Artikel: Busgarage Hagenholz, Zürich = Garage d'autobus Hagenholz à Zurich = Hagenholz bus garage, Zurich

K. Kündig, Architekt BSA/SIA,
Casetti und Rohrer, Architekten, Zürich

Busgarage Hagenholz, Zürich

Entwurf 1955, gebaut 1956/57

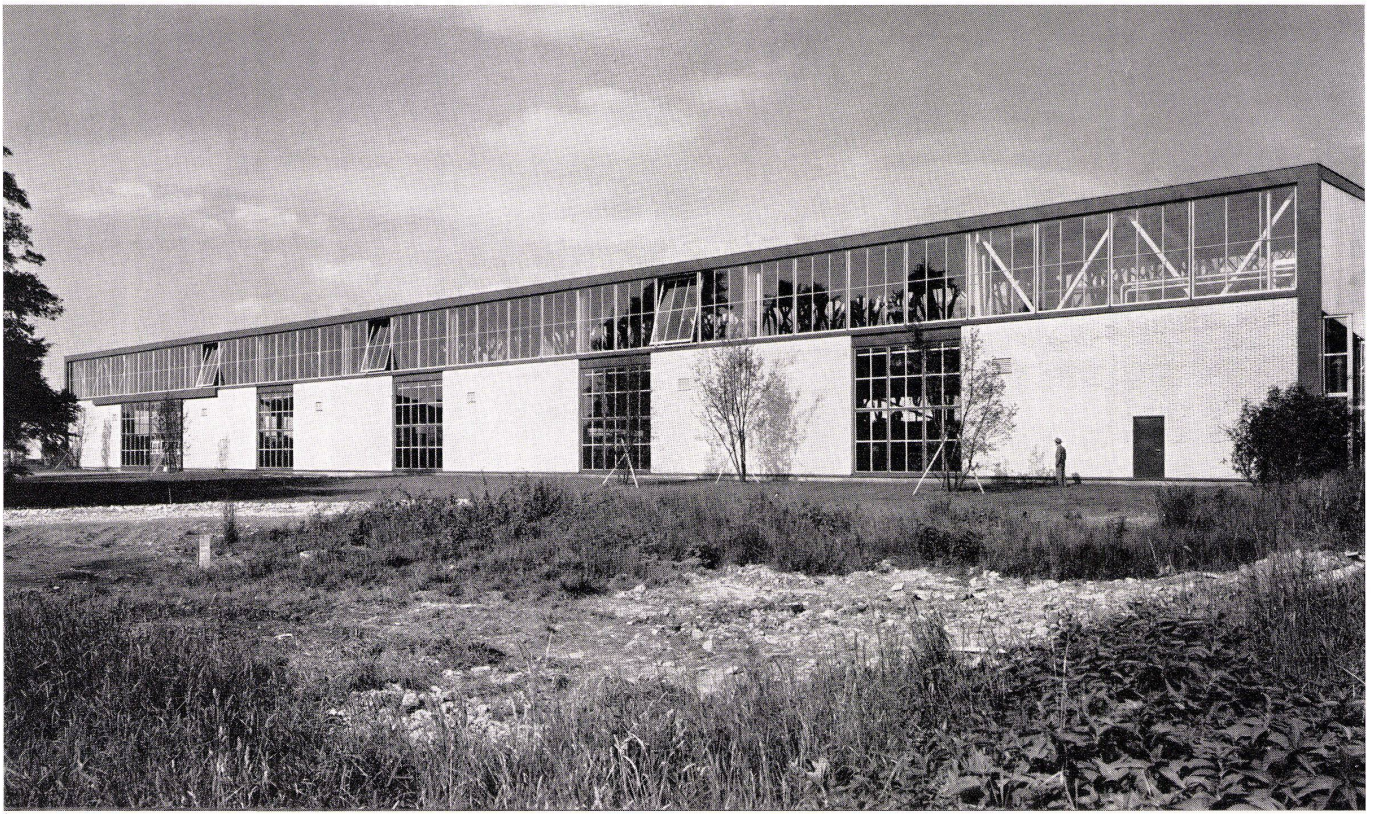
3
Grundriß 1:1000.
Plan.

- A Einstellhalle für 120 Fahrzeuge / Halle de parage de 120 véhicules / Parking garage for 120 vehicles
- B Servicetrakt / Atelier d'entretien / Repair shop
- C Heizzentrale / Centrale de chauffage / Heating plant
- D Dienstgebäude und Kantine / Bâtiment des services internes et cantine / Service building and canteen
- E Ständer für Fahr- und Motorräder / Abri pour bicyclettes et motos / Shelter for bicycles and motorcycles

- F Abstellplatz / Parage / Parking area
- 1 Automatische Waschanlage / Installation de lavage automatique / Automatic washing installation
- 2 Tankanlage / Citernes / Tanks
- 3 Waschkabine / Cabine de lavage / Washing booths
- 4 Dieselloil-Tanks / Citernes d'huile Diesel / Diesel oil tanks

- 3. Unterhaltstrakt für Schmier-, Öl- und Pneumservice, für kleinere Reparaturen und Kontrollarbeiten;
Kopfbau mit Büros, WC-Anlagen, Garderoben und Heizung;
Keller mit Lagerraum für Pneu, Fett und Öl;
- 4. Dienstgebäude für das Fahrpersonal mit Lohn- und Schreibbüro, kleiner Kantine und WC;
- 5. Fahrrad- und Motorradstände.

Die Einfahrt in die Einstellhalle erfolgt durch drei elektropneumatisch zu betätigende Falttore. Bei der Einfahrt bleibt der Chauffeur im Wagen, fährt durch die automatische Waschanlage, rollt zu den Tankstellen und stellt das Fahrzeug nachher an seinen Standplatz.

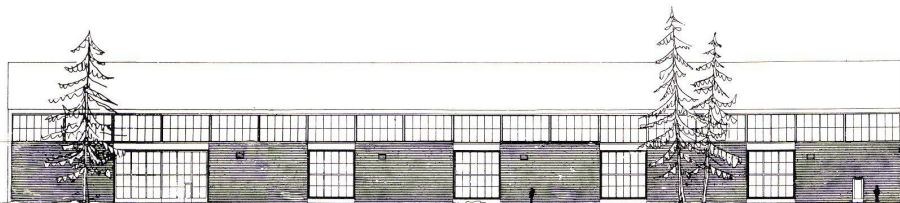
2

1 + 2.
Westfassade.
Façade ouest.
West elevation.

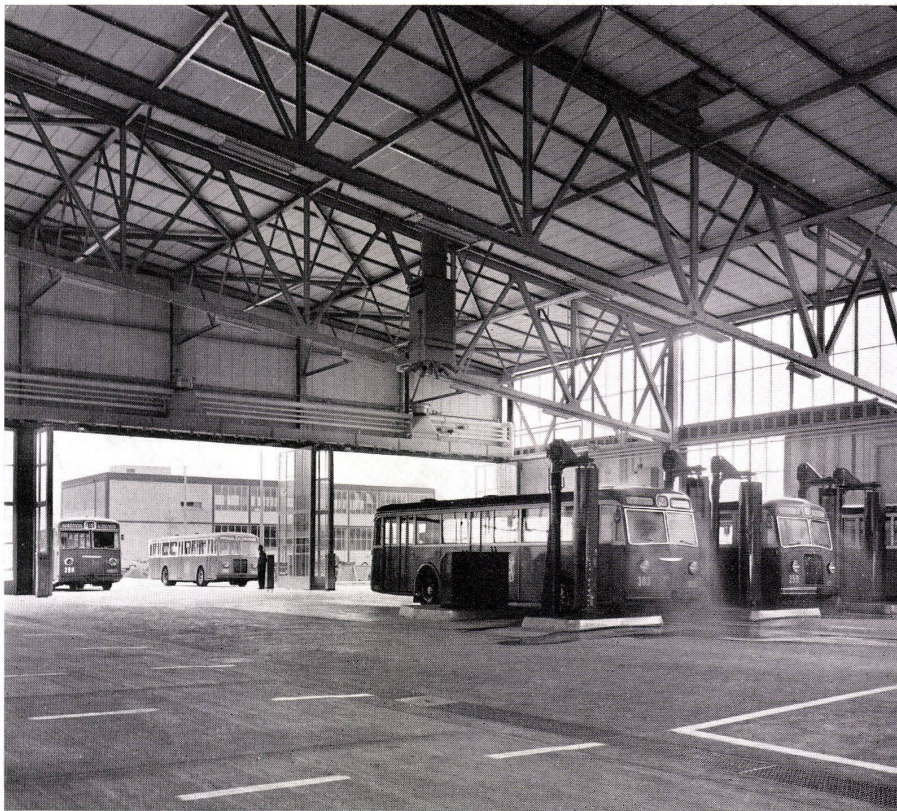
3
Servicetrakt.
Atelier d'entretien.
Repair shop.

Im Servicetrakt mit 14 Standplätzen sind vorläufig 6 Zwei-Säulen-Wagenheber eingebaut. Die Zahl der Heber kann nach Bedarf vermehrt werden. Einer der Heber ist mit durchgehenden Tragschienen für die Gelenkwagen ausgerüstet. Für die Kontrollen und kleinen Reparaturen stehen längs der Fensterfront Werkbänke und Werkzeug zur Verfügung.

Die Belichtung erfolgt durch ein längslaufendes Oberlicht und durch die Fenster der Ostfassaden, die im oberen Teil mit Glasbausteinen und im mittleren Teil mit durchsichtigem Glas ausgeführt wurden.

Der Bodenbelag in der Servicehalle besteht aus Hartbeton, vor den Werkbänken ist ein Holzwürfelstreifen eingelegt.

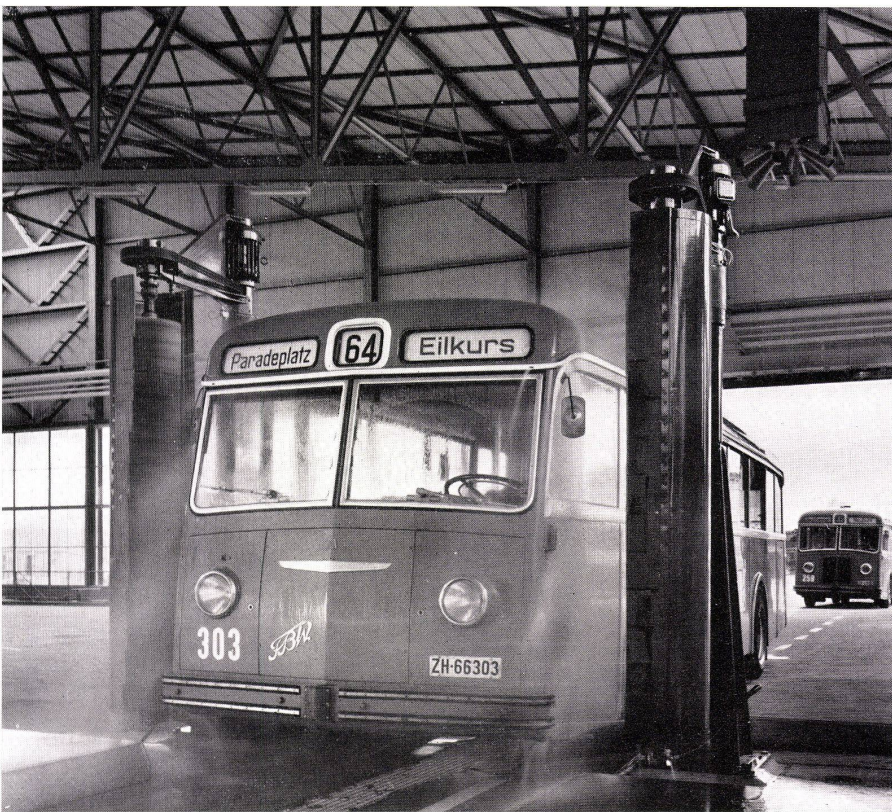
1
Ansicht der drei automatischen Waschanlagen.
Vue des trois installations de lavage automatique.
View of the three automatic washing installations.

Die drei automatischen Waschanlagen und vier Tanksäulen können nach Bedarf erweitert werden.

Die von der Werkstattleitung des Autobusbetriebes entwickelten automatischen Anlagen waschen mit rotierenden Bürsten die Seitenwände der langsam durchfahrenden Wagen. Das Ein- und Ausschalten der Anlage erfolgt automatisch durch Bodenkontakte.

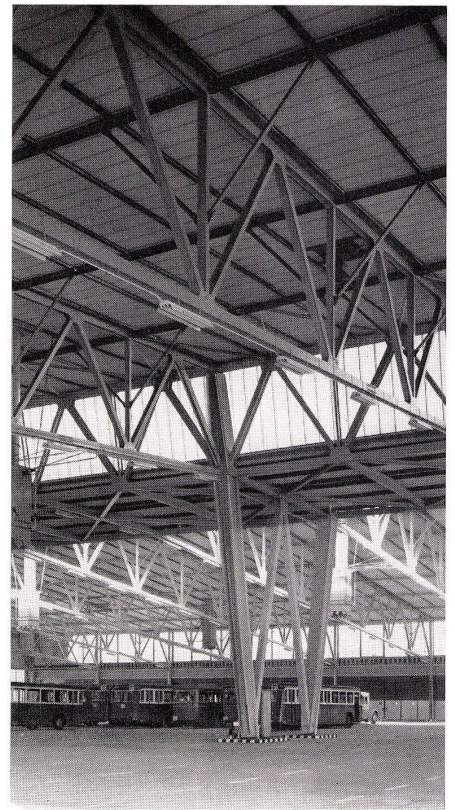
2
W-förmiger Hauptpfeiler, Längs- und Querträger im Bereiche des Oberlichtes.
Pilier principal en W, poutres longitudinale et transversale près de l'imposte.

W-shaped main pier, longitudinal and transverse beams near skylight.

Die Dachkonstruktion ist als Fachwerk ausgebildet und durch 2 W-förmige Mittelpfeiler gestützt. Die in den beiden Längsträgern angehängten Querbinden haben eine Spannweite von rund 40 m.

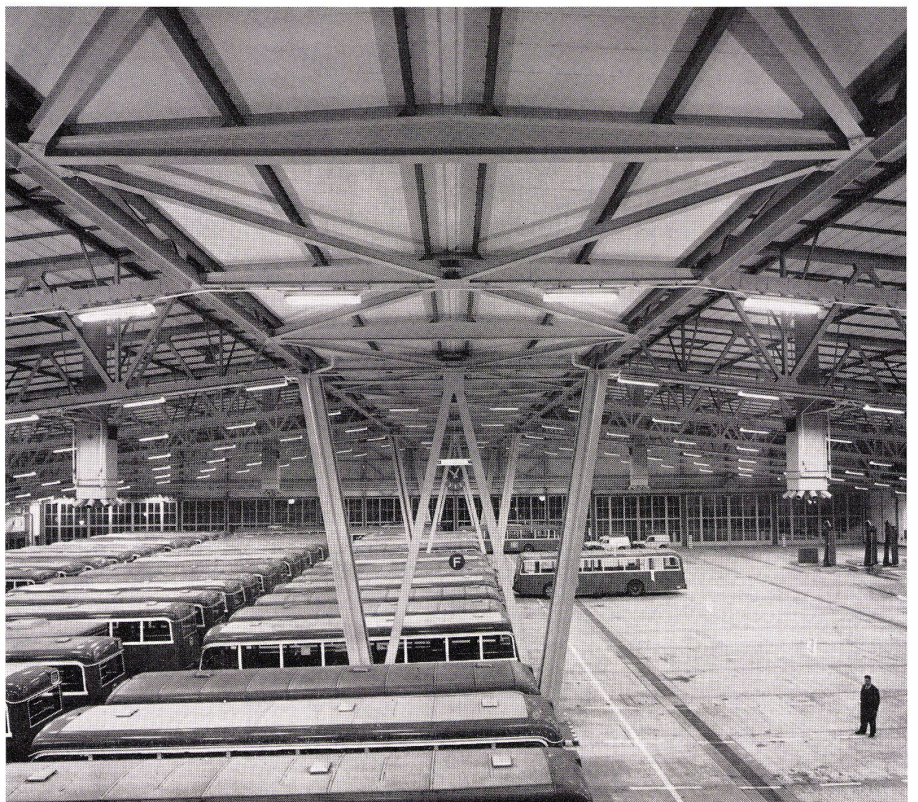
4
Frontalansicht der Hauptpfeiler. Die Person rechts unten gibt den Maßstab für die Dimensionen der Halle.
Vue frontale du pilier principal. La personne en bas à droite donne une idée des dimensions de la salle.
Frontal view of main pier. The person below right gives some indication of the dimensions of the building.
