Artikel: Das Castrol-Haus = La maison "Castrol" = Castrol House

Gollins, Melvin und Ward

Entwurf 1956—57, gebaut 1957—59

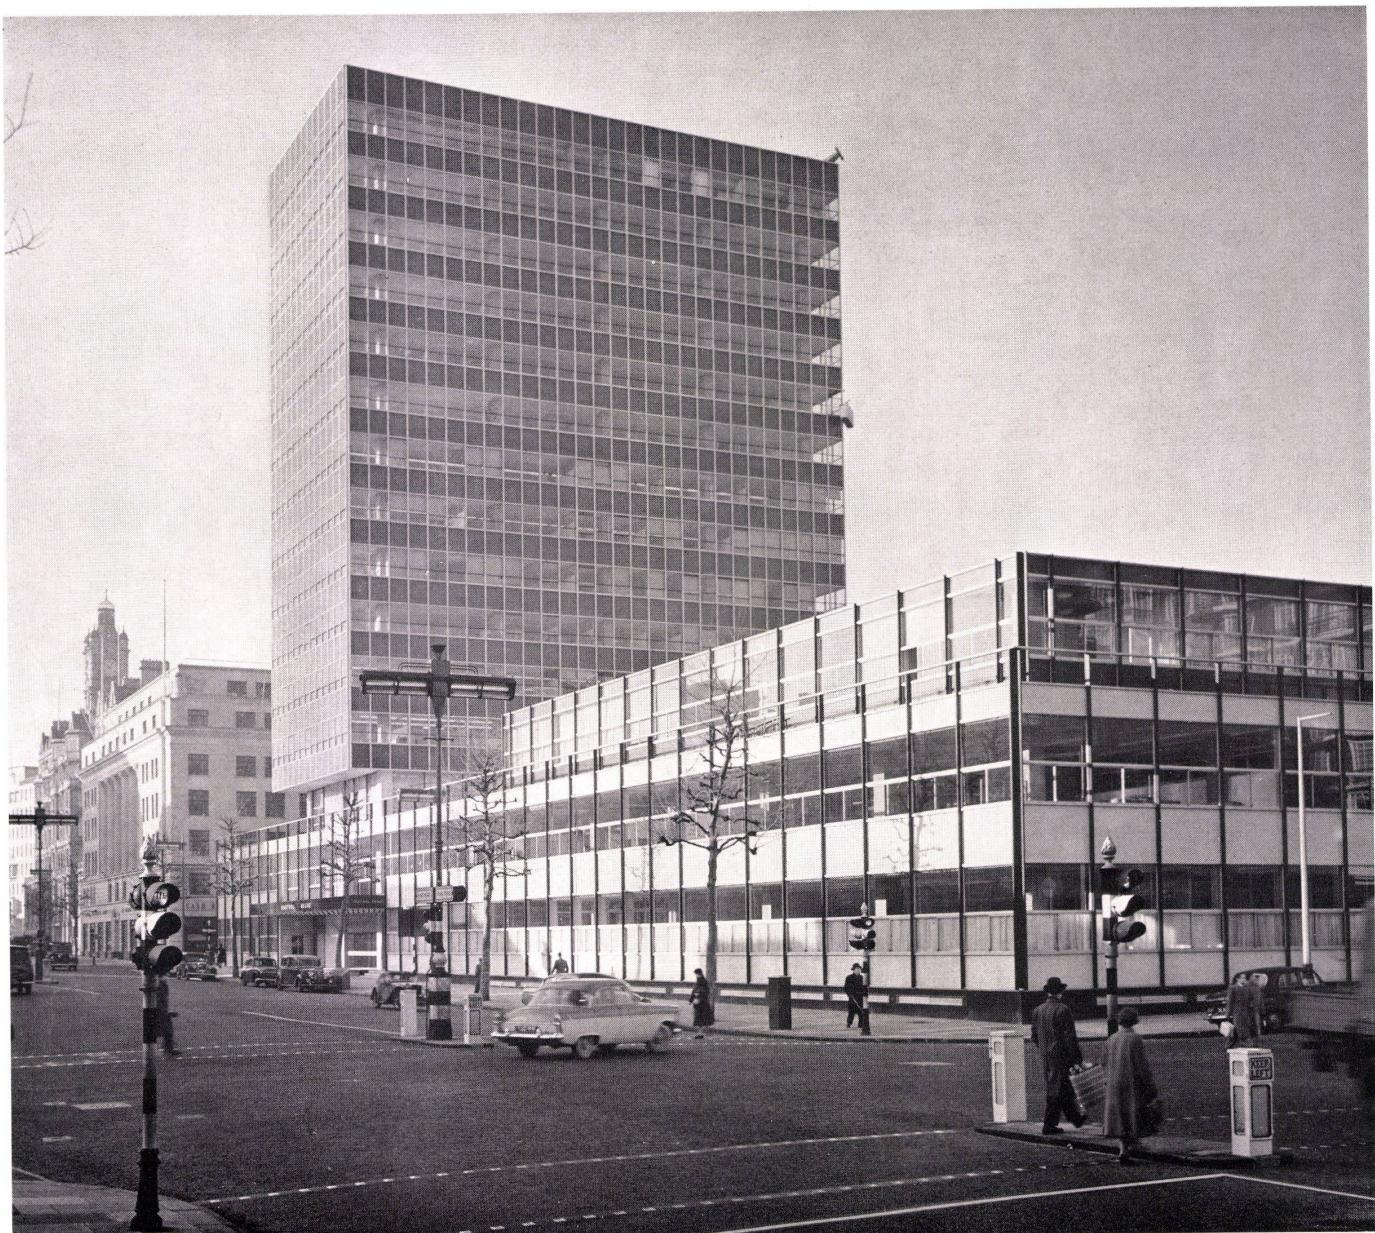
Gesamtansicht von Osten an der Marylebone Road.
Vue générale de l'est depuis la Marylebone Road.
General view from east on Marylebone Road.

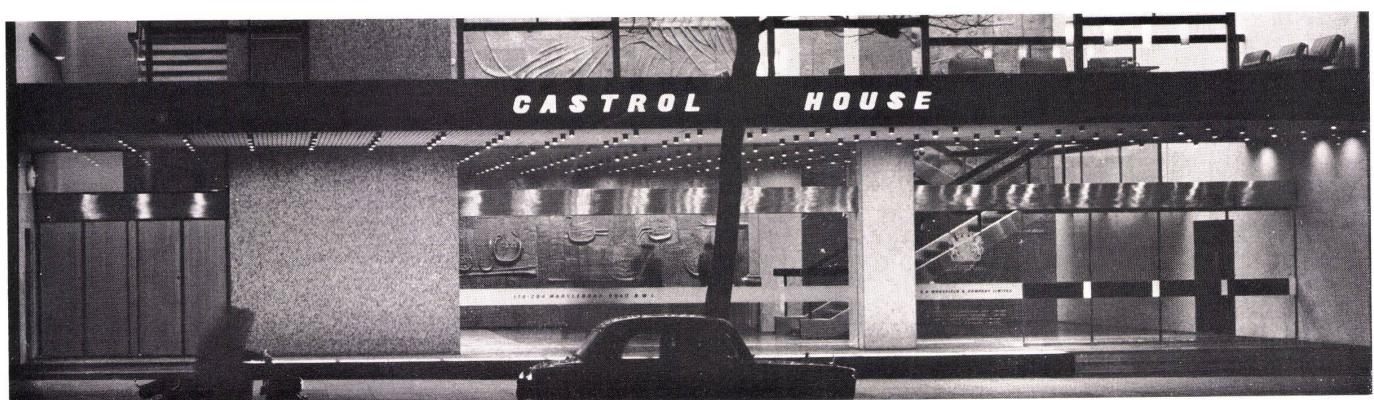
Haupteingang. An der Rückwand des Treppenhauses eine Wandplastik aus Aluminium von Geoffrey Clarke.
Entrée principale. Sur la paroi opposée de la cage d'escalier plastique murale d'aluminium de Geoffrey Clarke.
Main entrance. On rear wall of the stairwell a mural sculpture of aluminium by Geoffrey Clarke.

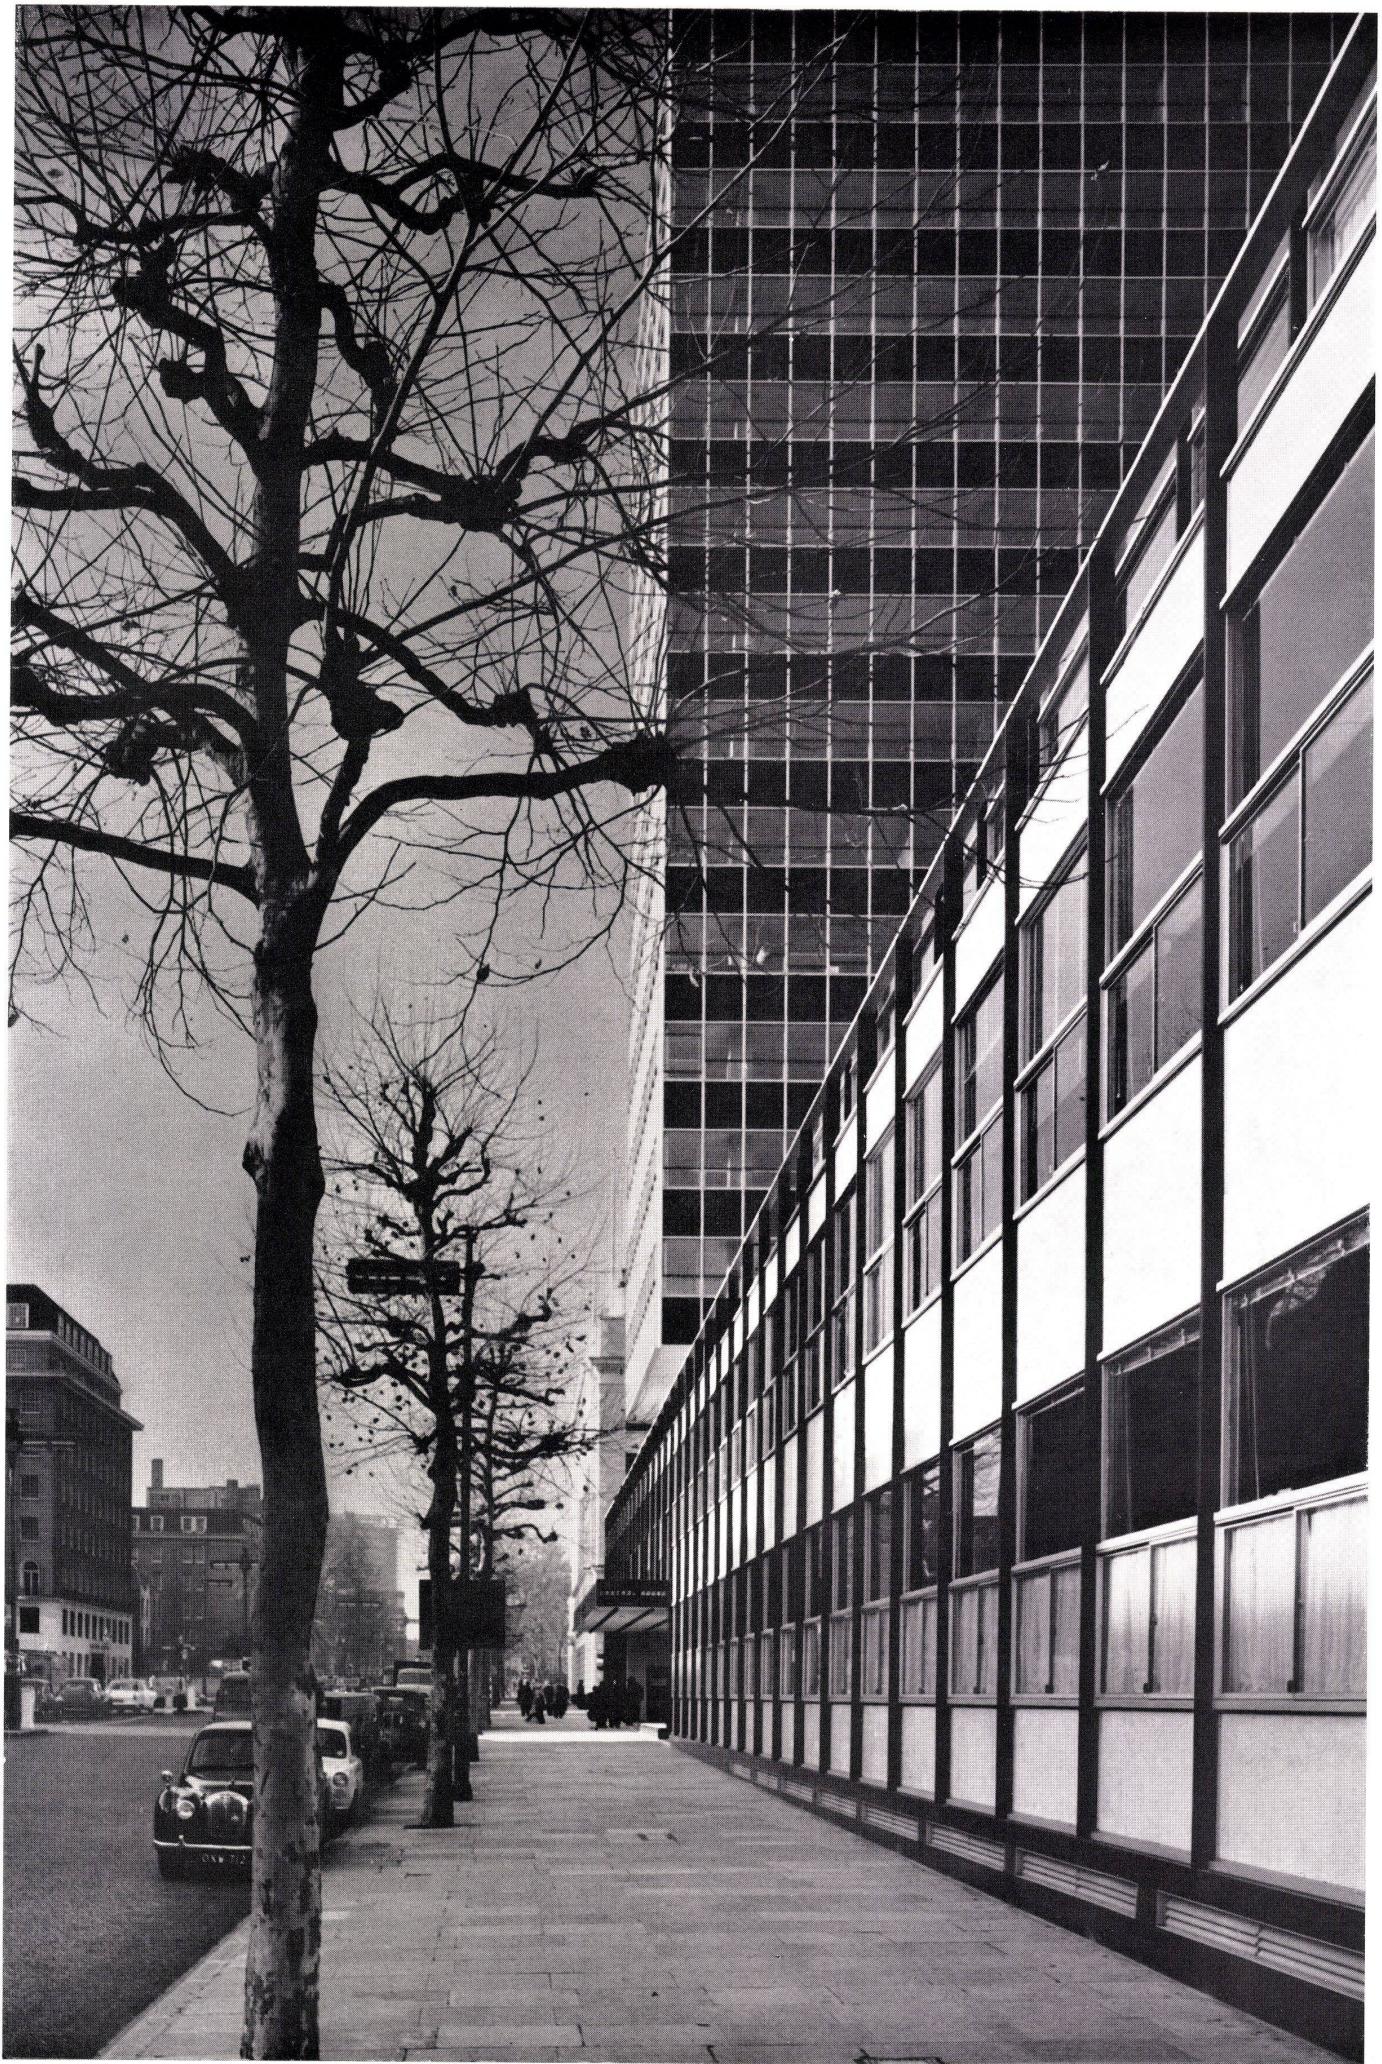
1
Ausschnitt aus der Marylebone Road mit dem Haupteingang im Hintergrund. Die Brüstungen des zweigeschossigen niedrigen Bauteils bestehen aus weißem sizilianischem Granit. Die Fensterelemente sind hier 2,33 m und beim Hochhaus 1,17 m breit, die Brüstungen sind dort mit Calorex-Glas verkleidet.

Une partie de la Marylebone Road et entrée principale à l'arrière-plan. Les allèges de la partie du bâtiment de deux étages sont en granit blanc de Sicile. Les éléments-fenêtres ont une largeur de 2,33 m, les éléments du bâtiment à multiples étages ont une largeur de 1,17 m. Les allèges sont revêtues de verre Calorex.

Detail of Marylebone Road with main entrance in background. The parapets of the two-storey lower section consist of white Sicilian granite. The window elements are 2.33 m. wide, the elements in the high-rise section are 1.17 m. wide, the parapets are faced with Calorex glass.

Im Flachbau sind die Fensterelemente 2,33 m und im Hochhaus 1,17 m breit. Die Fassadenwände wurden in 7 m breiten und stockwerkshohen Elementen montiert.

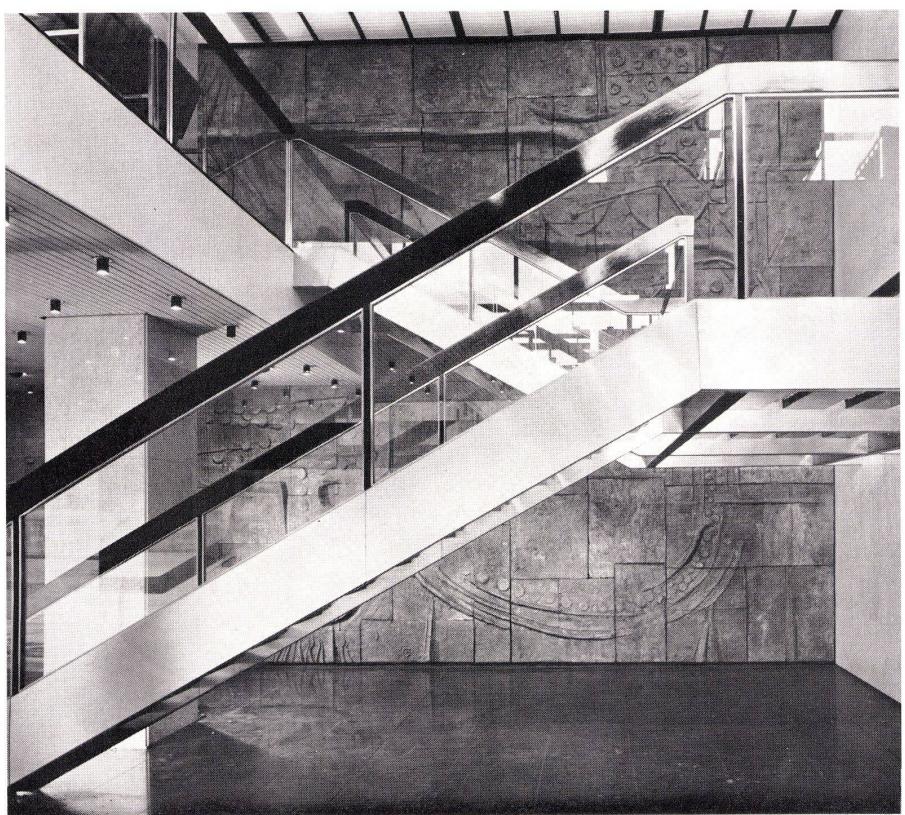
6 Der Aufgang vom Erdgeschoß ins Obergeschoß. Im Hintergrund ein Ausschnitt der Wandplastik aus Aluminium von Geoffrey Clarke. Das Wandbild stellt die Gewinnung und Verarbeitung von Rohöl dar.

Accès du rez-de-chaussée à l'étage supérieur. A l'arrière-plan une partie de la plastique murale en aluminium de Geoffrey Clarke. L'œuvre représente l'extraction et l'industrie de l'huile lourde.

Access from ground floor to 1st floor. In background a detail of the aluminium mural sculpture by Geoffrey Clarke. The mural represents the extraction and refining of crude oil.
