Artikel: Verwaltungsgebäude einer Lebensversicherungsgesellschaft in Mexico-City = Administration d'une compagnie d'assurance-vie à Mexico-City = Office building of a life insurance company in Mexico City

Enrique de la Mora y Palomar, Mexico-City
 Beratender Statiker: Leonardo Zeevaert
 Mitarbeiter: Alberto González Pozo

Verwaltungsgebäude einer Lebensver- sicherungsgesellschaft in Mexico-City

Administration d'une compagnie
 d'assurance-vies à Mexico-City
 Office Building of a Life Insurance
 Company in Mexico City

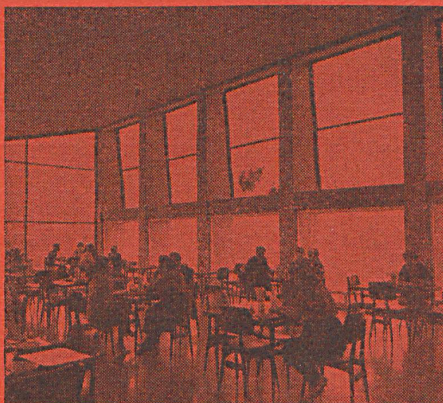
3 Im Dachrestaurant der Angestellten. Die Decke hängt kettenförmig durch.

In the roof restaurant of the employees. The ceiling hangs free and has a linked structure.

Das Restaurant ist ebenfalls auf den beiden Pfeilern aufgelagert, 5 m frei über der Oberkante der Dachgeschoßträger. Das Skelett für das Restaurant wird von 11 Betonrahmen mit einer Spannweite von 17 m und oberen Querverbindungen gebildet. Der obere Teil der Rahmen wurde durch eine 8 cm dünne Betondecke, die wie eine Kette durchhängt, geformt, um auch im Speisesaal vertikale Stützen zu eliminieren.

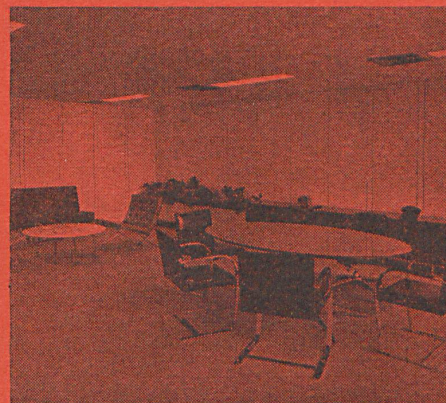
4 Direktionszimmer. Zwischenwände in Elementbauweise.

Manager's office. Partitions of pre-fab elements.

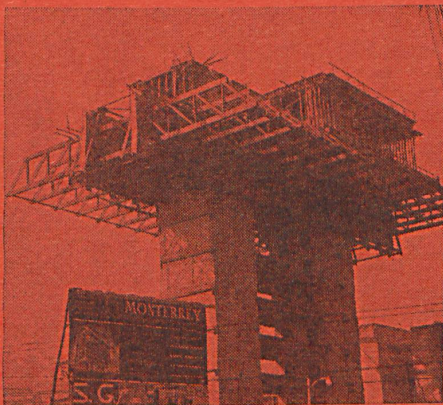
7 Die 2 Kragträger sind betoniert. Alle 15 Stahlgitterträger sind verlegt. Der Aufbau des Restaurants beginnt. Zwischen den Hohlfeilern sind die Decken eingezogen.

The 2 projecting girders are concreted. All 15 steel lattice girders are in place. The construction of the restaurant is under way. Between the hollow columns the ceilings are inserted.

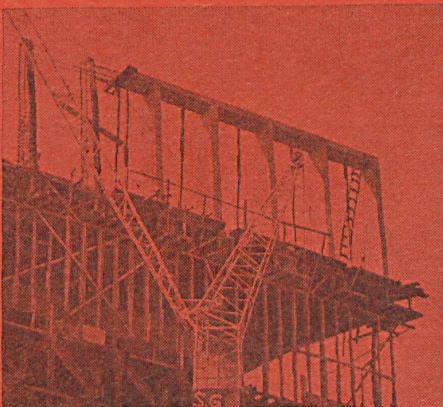
8 Die Restaurantrahmen mit der oberen Querversteifung.

The restaurant framing with the upper transverse reinforcement.

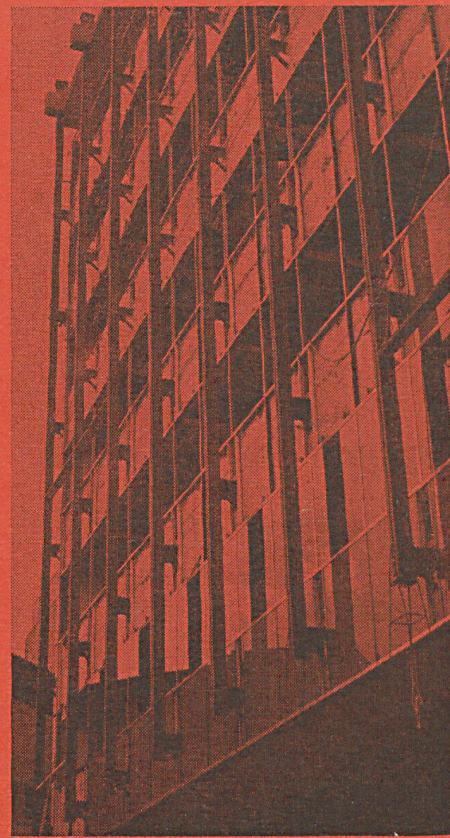
2

The face skin is placed behind the suspended columns.
