Zeitschrift:	Bauen + Wohnen = Construction + habitation = Building + home : internationale Zeitschrift
Herausgeber:	Bauen + Wohnen
Band:	24 (1970)
Heft:	4: Konstruktionssysteme = Systèmes de construction = Systems of constructions

| **Rubrik:** | Mitteilungen aus der Industrie |

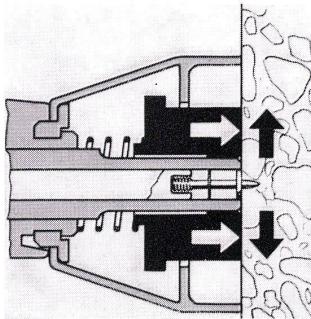
1
Betonvorsatz angepreßt. Druckstück verhindert Tendenz des Betons, nach oben auszuweichen – keine Ausplatzungen.

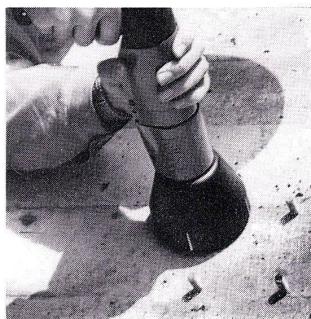
2
Arbeiten mit Hilti DX 600 auf Beton.

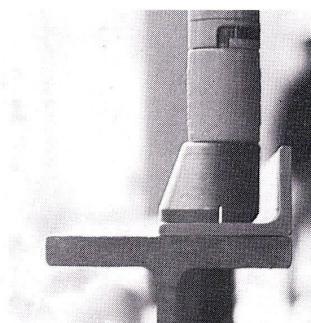
3
DX 600 mit Spezialschutzkappe für Arbeiten in Profilen.
