Artikel: Kirchliche Bauten in Uganda = Edifices religieux en Ouganda = Church buildings in Uganda

Kirchliche Bauten in Uganda

Namugongo National Shrine (1976)

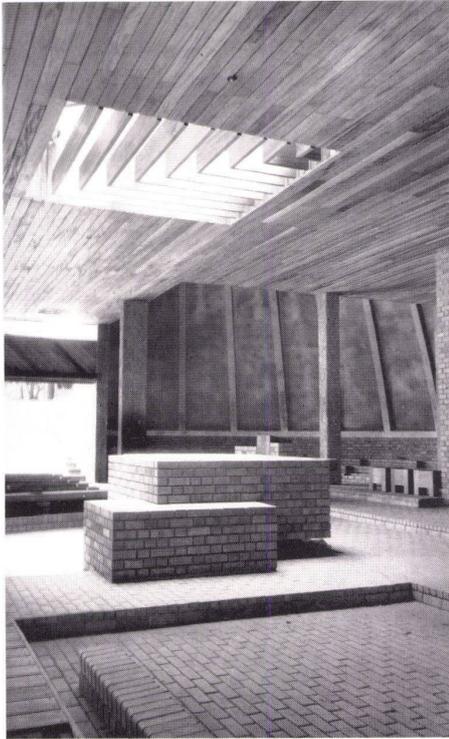
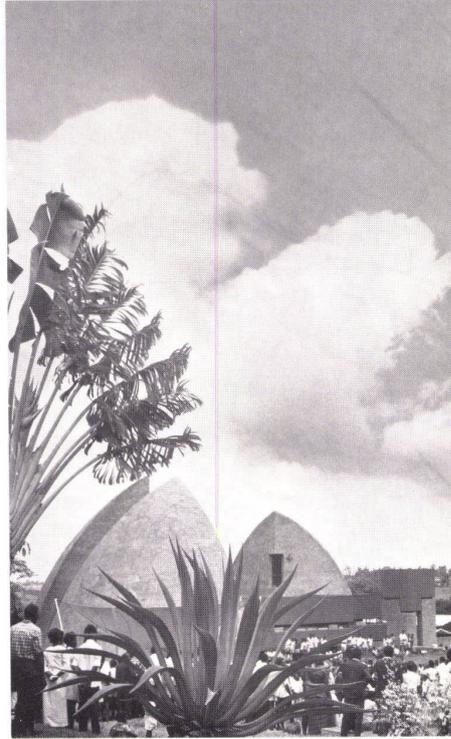
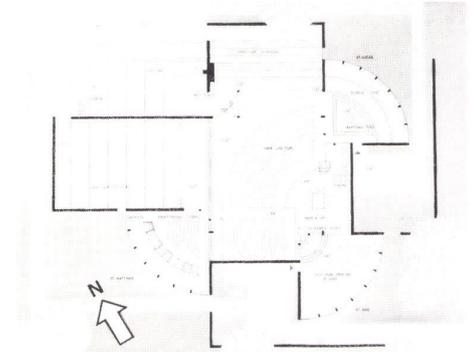
Pfarrei und Gemeindezentrum Mityana (1963–1965)

Gesamtanlage: Schulen, Sozialzentrum, Ambulatorium, Karmeliterinnen-Kloster, Lehrerhäuser, Pfarrhaus, Wallfahrtskirche für drei schwarze Märtyrer (drei Kuppeln).

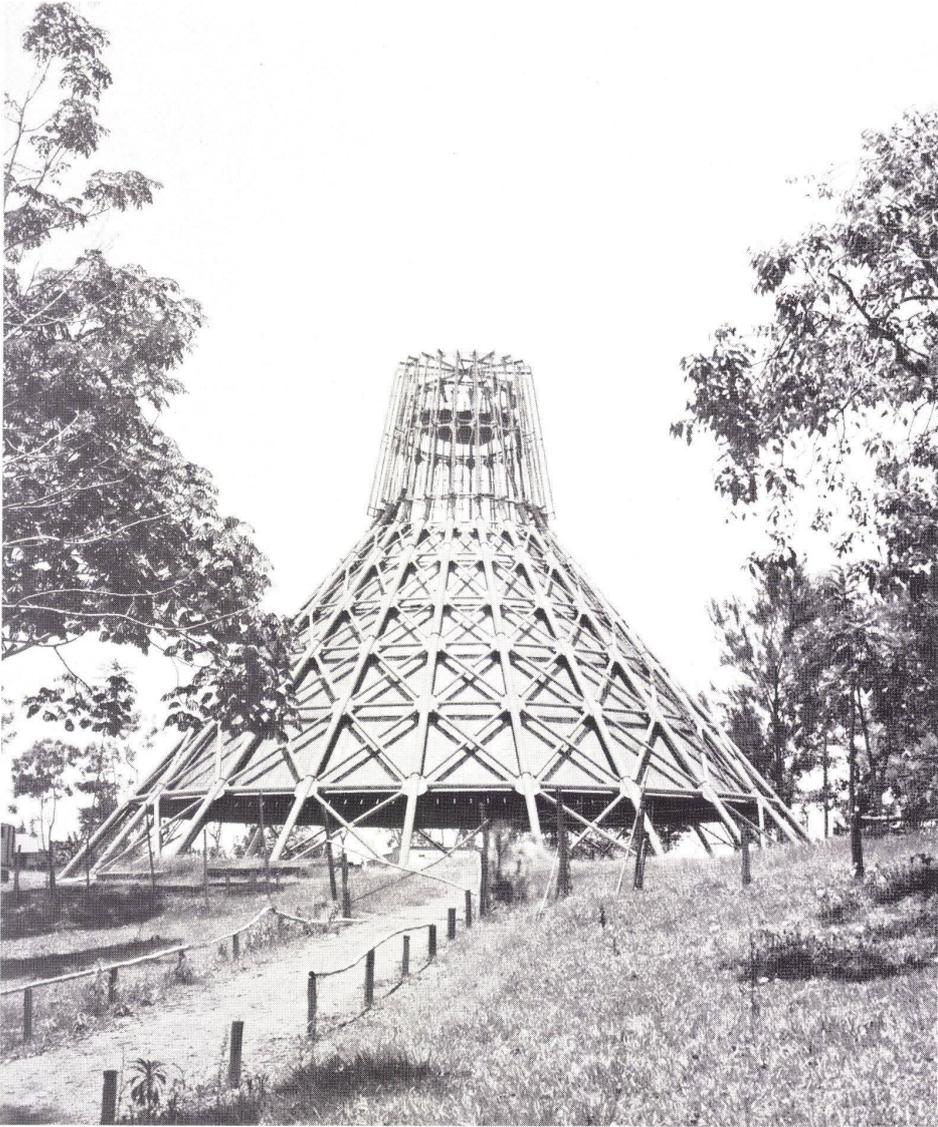
3
Grundriß / Plan
4, 5
An das Klima und das traditionelle Farb- und Formenempfinden angepaßte Maßgewänder aus Baumrindenstoff (Entwurf Albert Wider, Widnau SG).
Chasubles en tissu d'écorce adaptées au climat ainsi qu'aux couleurs et formes traditionnelles (Projet Albert Wider, Widnau SG).

Die Kirche wurde errichtet in Erinnerung an 22 Uganda-Märtyrer, die ersten Märtyrer Afrikas, die nach einem langen Leidensweg auf dem Scheiterhaufen verbrannt wurden. Ausgangspunkt war die afrikanische Rundhütte. Das außenliegende Rohrgerüst aus 22 Hauptträgern, entsprechend der Anzahl der Märtyrer, wird von der Bevölkerung als Bild des Scheiterhaufens interpretiert. Die Kirche dient dem rituellen Tanz, Gottesdiensten und anderen Versammlungen.

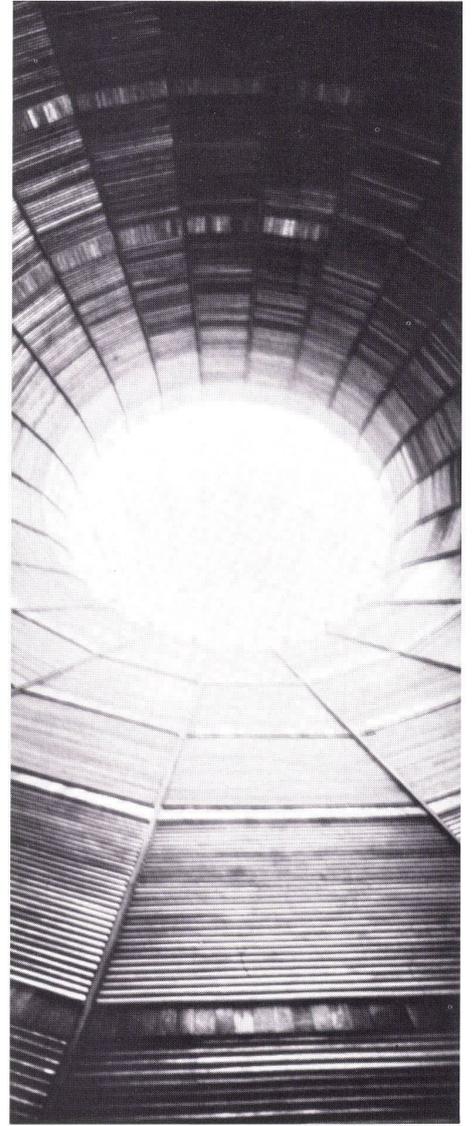
de la canonisation des 22 martyrs, vue du gros œuvre de l'église.
Papal visit and dedication of altar on the occasion of the canonization of the 22 martyrs, church in rough construction stage.
7
In der Schweiz vorgefertigte Rohrkonstruktion. Structure tubulaire préfabriquée en Suisse. Tubular construction prefabricated in Switzerland.
8
Gesamtansicht kurz vor der Fertigstellung. Vue générale peu avant l'achèvement. General view just before completion.
9
Innenansicht mit Mahagoniholzverkleidung. Vue intérieure montrant les lambrissages en acajou. Interior view with mahogany woodwork.
