Zeitschrift: **Bauen + Wohnen = Construction + habitation = Building + home :
internationale Zeitschrift**

Verwaltungsgebäude der Volkshilfe Lebensversicherung

Administration Building of "Volkshilfe" Life
Insurance

Architekt: Hans Schaefers BDA,
Berlin

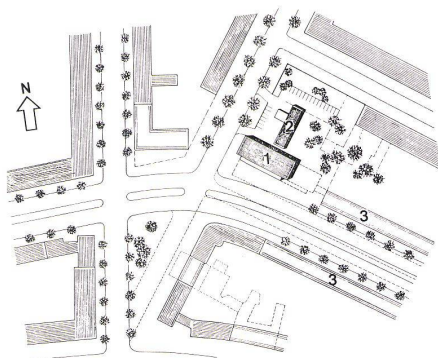
- Lageplan / Plan de situation / Site plan 1:4500
- 1 Versicherungsgebäude / Bâtiment d'assurances / Insurance building
 - 2 Garagebau / Garage
 - 3 Fünfgeschossige Bebauung / Immeuble à 5 étages / 5-storey building

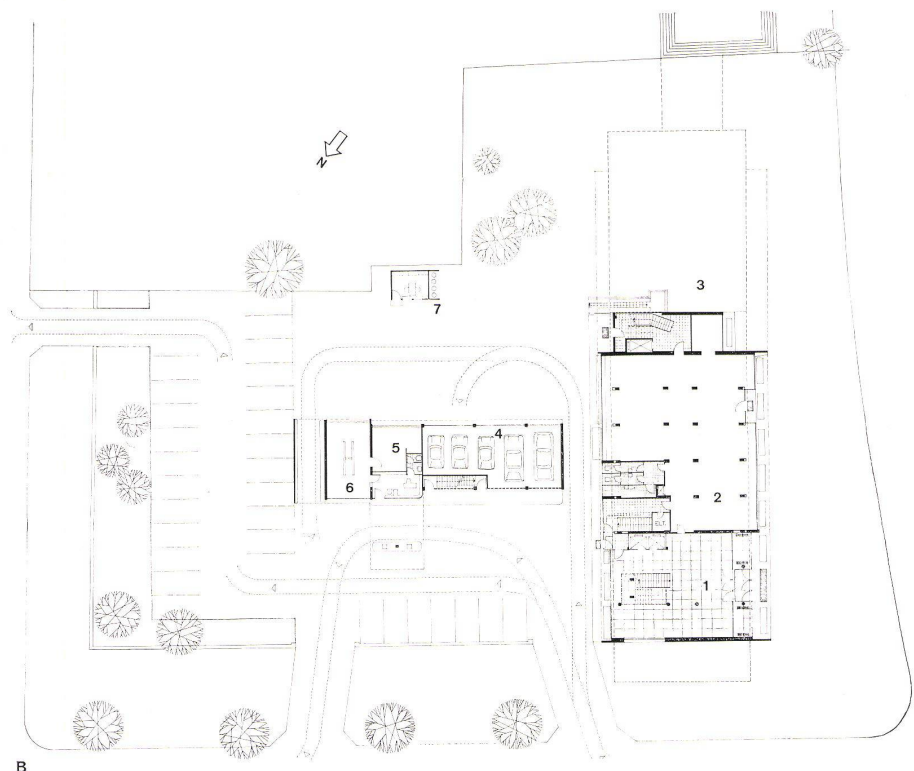
A
 Obergeschoß und Direktionsräume 1:700.
 Etage supérieure et salles directoriales 1:700.
 First floor and executive offices 1:700.

- B
 Erdgeschoß / Rez-de-chaussée / Ground floor 1:700
- 1 Eingangshalle mit Treppe und Aufzügen / Hall d'entrée avec escalier et ascenseurs / Entrance hall with stairs and lifts
 - 2 Verkaufsraum / Salle de vente / Sales room
 - 3 Erweiterung / Extension / Extension
 - 4 Garage
 - 5 Ölraum / Salle de graissage / Greasing room
 - 6 Waschküche / Salle de lavage / Wash room
 - 7 Fahrer / Chauffeurs / Drivers

Der Grundriß des Hauptbaues ist so einfach wie möglich eingerichtet. Der Hauptbaukörper enthält im Erdgeschoß Eingangshalle und Ladenräume, in sechs Geschossen Büroräume und Maschinenräume, im siebenten Obergeschoß Direktion und Konferenzzimmer, im achten Obergeschoß einen großen Saal für Vorträge, auch verwendbar als Speisesaal für Kantinenbetrieb.

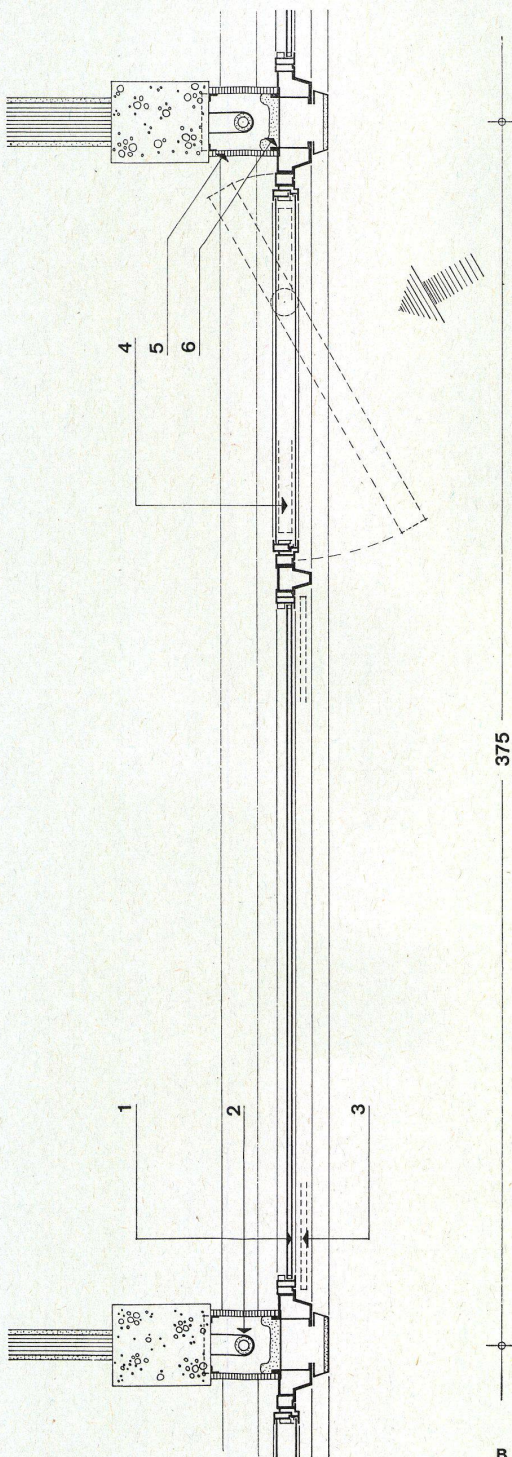
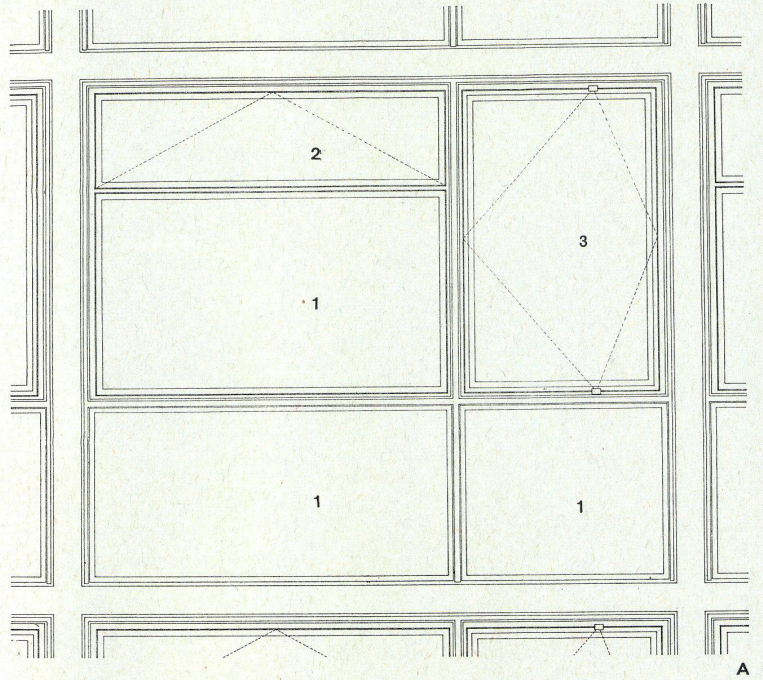
A Fassadenausschnitt / Détail de façade / Elevation details

- 1 Festverglaster Fensterenteil / Partie à vitrage fixe / Fixed-pane window section
- 2 Kipflügel / Battant basculant / Swinging casement
- 3 Drehflügel / Battant pivotant / Pivoting casement

B Horizontalschnitt / Coupe horizontale / Horizontal section 1:20

- 1 Oberer Teil Kipflügel, darunter festverglastes Fenster (Thermopaneverglast) / Partie supérieure à battant basculant, dessous fenêtré à vitrage fixe (Thermopane) / Upper part with swinging casement, below fixed-pane window (Thermopane)
- 2 Heizungsrohr / Conduite de chauffage / Heating duct
- 3 Sonnenschutz / Brise-soleil / Sun-break
- 4 Leichtmetallamellenstoren zwischen den Scheiben / Stores à lames en métal léger entre les carreaux / Light metal blinds between the panes
- 5 Novopan
- 6 Sillan-Isolation / Isolement au Silan / Sillan insulation

Für die Hauptfassaden wurden vorgefertigte Fensterelemente aus Leichtmetall 3,75 x 3,25 m gr. verwendet, deren Stöße mit Leichtmetall-Lisenen gedeckt wurden. Jede Gebäudeachse ist mit einem Wendeflügel für große Lüftung ausgestattet, während die Oberflügel kleine Lüftung im Winter gestatten.

Als Sonnenschutz sind über etwa zwei Drittel der Fläche außen vor den Fenstern Holzdrahtmarkisen angeordnet. Der Wendeflügel hat als Sonnenschutz Lamellenstores zwischen den Scheiben des Verbundfensters und gestattet so gleichzeitig Belüftung.

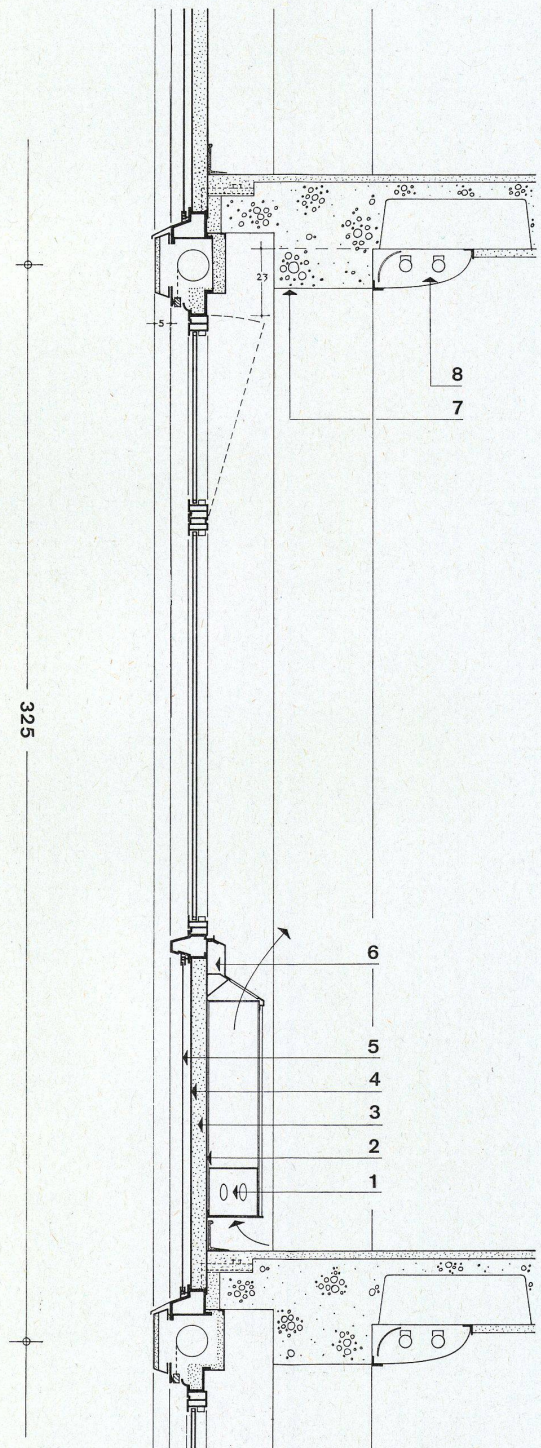
Vertikalschnitt / Coupe verticale / Vertical
section 1:20

- 1 Konvektor / Convecteur / Radiator
- 2 Stahlblech / Tôle d'acier / Sheet iron
- 3 Dämmungsschicht / Couche isolante /
Insulating layer
- 4 Eternit / Asbestos cement
- 5 Brüstungsplan / Plan de l'allège /
Parapet plan
- 6 Telefonkabel / Canal de téléphone /
Telephone duct
- 7 Sichtbeton / Béton visible / Untreated
concrete
- 8 Beleuchtung / Eclairage / Lighting

Die Beheizung des Gebäudes erfolgt durch Konvektoren. Zur Pflege der Fassade erhielt das Gebäude einen Mannesmann-Fensterputzerfahrkorb. Das Gerät verbilligt die Fensterputzkosten sehr erheblich und amortisiert sich in etwa drei bis vier Jahren.

Die Telefonleitungen wurden in horizontalen Ringkanälen angeordnet.
