Zeitschrift: **Bauen + Wohnen = Construction + habitation = Building + home : internationale Zeitschrift**

Heft 8: **Betonbau = Construction en béton = Concrete construction**

Steinhardt und Thompson

Restaurant in Pittsburgh

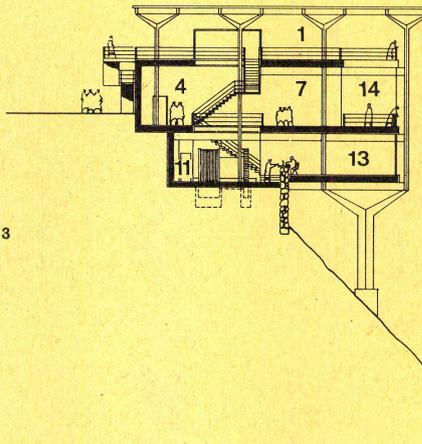
3
Querschnitt 1:500.
Coupe transversale.
Lateral section.

Der vordere Teil des Gebäudes wird mit Hilfe von drei kreuzförmigen Betonpfeilern auf den steilen Grund gestellt. Unter dem ersten Geschoß teilen sich die Pfeiler in vier Kragarme, von deren Ende die Fassadenpfeiler drei Stockwerke hoch bis zum Dach geführt werden, wo sie erneut in je vier Kragarme übergehen. Quer zum Gebäude gespannte Stahlbetonbalken von 6,50 m Länge sind in Nuten der kreuzförmigen Fassadenpfeiler eingewechselt. Auf diesen Querträgern werden die 6,50 m langen Längsträger aufgelegt. Die Gestaltelemente der Tragkonstruktion und die Konstruktion selbst lassen eigentlich erwarten, daß nicht Stahlbeton, sondern verleimte Holzbohlen nach dem Hetzer-system verwendet würden.

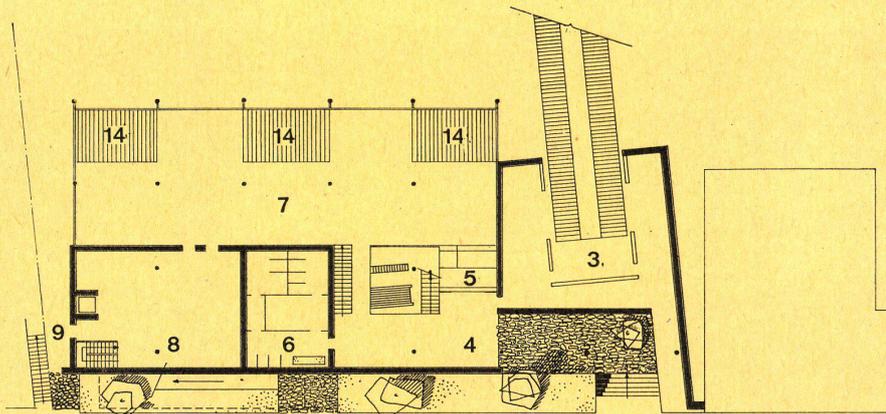
2 Terrassengeschoß 1:500.
Terrasse-jardin.
Roof terrace.

3 Mittleres Geschoß 1:500.
Etage intermédiaire.
Middle floor.

4 Unteres Geschoß 1:500.
Etage inférieure.
Lower storey.

Das Restaurant auf zwei Geschossen und die Bar im unteren Geschoß bieten Platz für 300 Gäste. Die Glasfront ist nicht in eine Flucht gesetzt, sondern in jedem zweiten Stützenfeld zurückversetzt. Auf diese Weise werden die Glasfront verlängert und die Zahl der Plätze »am Fenster« vermehrt. Die drei Nischen im mittleren Geschoß sind als Balkone ausgebaut. Das obere Geschoß ist unverglast und mit lichtdurchlässigen Kunststoffplatten überdeckt. Es bietet Platz für 250 Gäste und dient vor allem für Tanzanlässe. üe

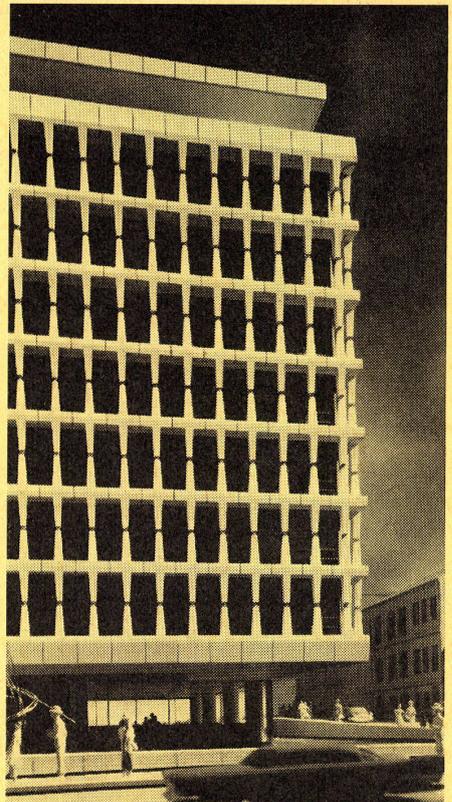
1 Fassadenausschnitt.
Détail de la façade.
Elevation detail.

Die Lasten im Bereich der Fassaden werden auf Fassadenpfeiler übertragen, die vorfabriziert sind. Die Querschnitte der Pfeiler sind den Biegemomenten ungefähr proportional. Das horizontale Glied des Pfeilers übernimmt die Funktionen eines Randträgers. Auf der halben Stockwerkhöhe werden die Lasten auf ein Kugelgelenk aus rostfreiem Stahl übertragen. Die Glasfront ist 1 m hinter die Pfeiler gesetzt.

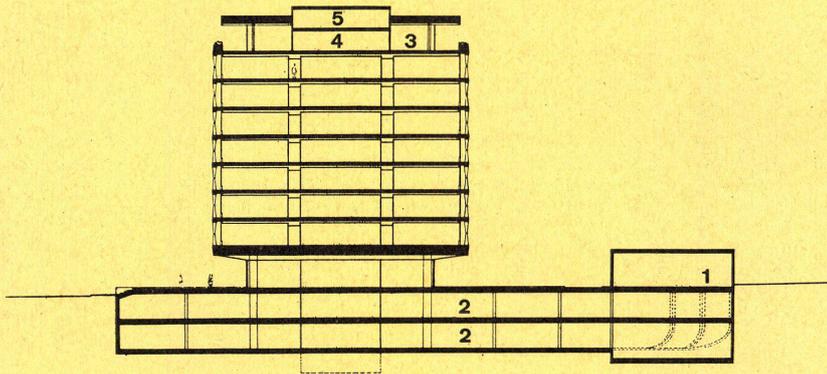
2 Querschnitt 1:1000.
Coupe transversale.
Cross section.

1 Garageneinfahrt / Entrée du garage / Garage entrance
2 Garage
3 Wohnung des Bankiers / Appartement du banquier / Banker's flat
4 Aufzüge und Küche / Ascenseurs et cuisine / Lifts and kitchen
5 Diensträume / Locaux de service / Utility rooms

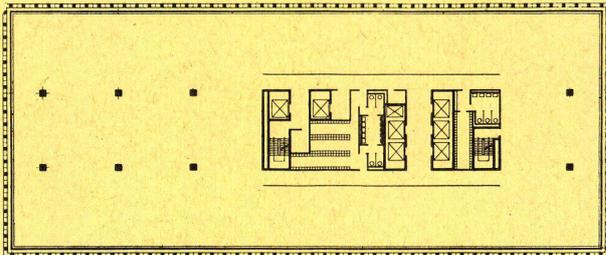
3 Normalgeschoß 1:1000.
Etage normal.
Standard floor.

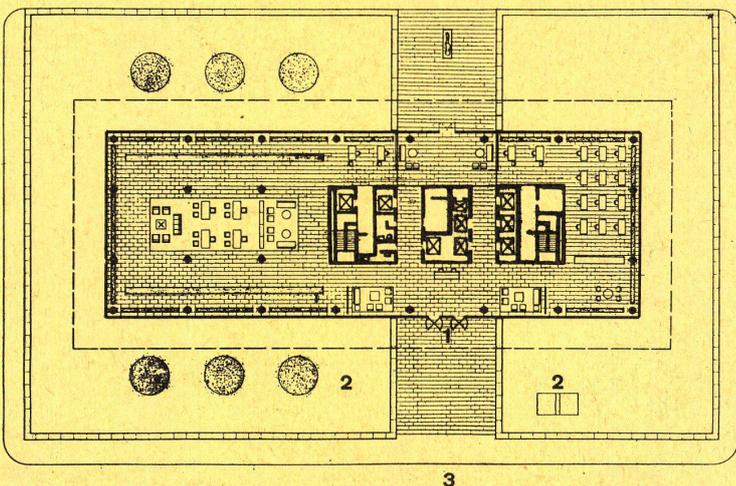
4 Erdgeschoß 1:1000.
Rez-de-chaussée.
Ground-floor.

1 Eingangshalle / Hall d'entrée / Lobby
2 Wasserbassin / Bassin / Pool
3 Avenue Marnix
4 Parkplatz / Parcage / Parking place
