Strandhotel Porto-Santo am Flughafen von Madeira = Hôtel de plage à Porto Santo à l'aéroport de Madeira = Porto Santo Beach Hotel at the airport of Madeira

Autor(en): **Zietzschmann, Ernst**

Zeitschrift: **Bauen + Wohnen = Construction + habitation = Building + home : internationale Zeitschrift**

Band (Jahr): **19 (1965)**

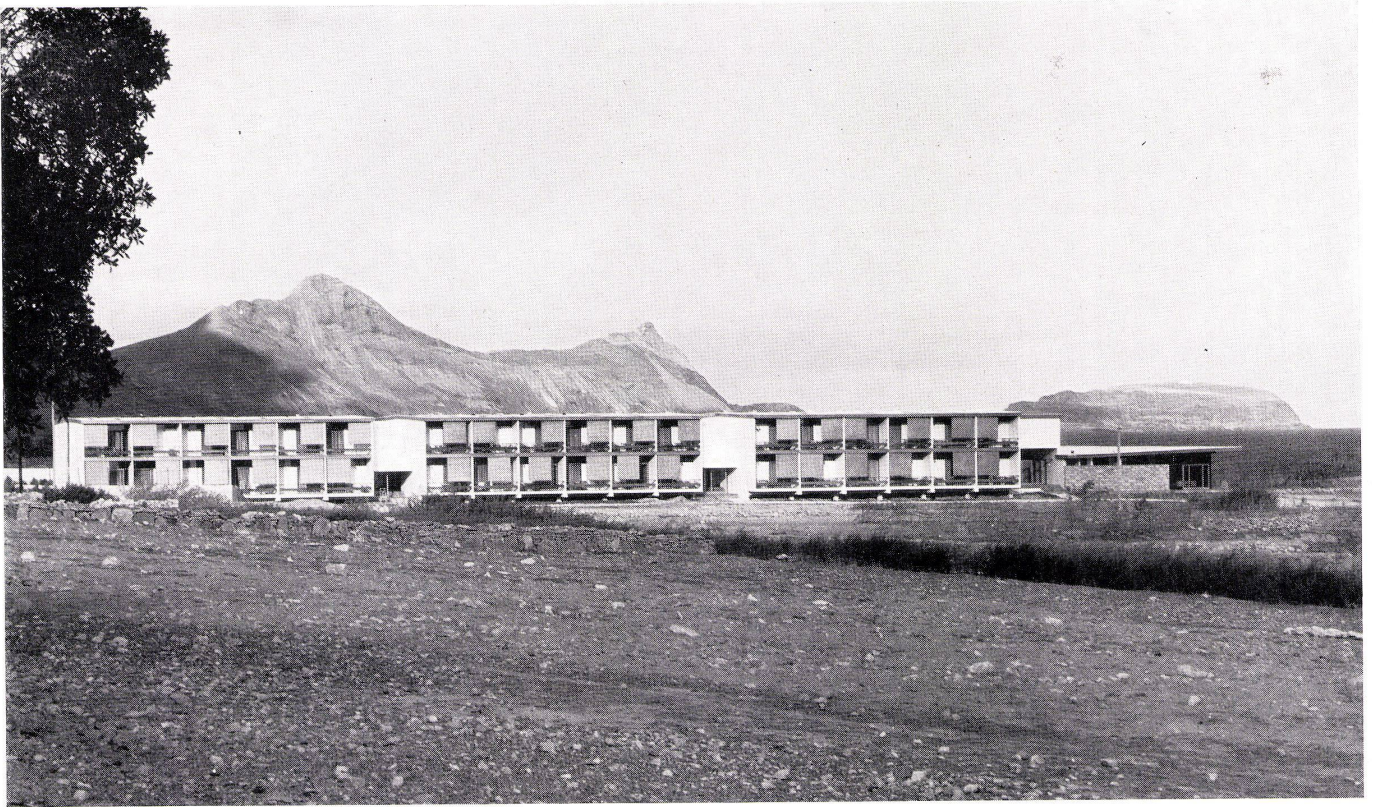
2
Schnitt durch Hotelzimmertrakt 1:200.
Coupe des chambres d'hôtel.
Section of guest room tract.
