# Die Ausgrabungen auf dem Münsterplatz 1942

Von Ingenieur Fritz Maurer

### Die Ausgrabungen auf dem Münsterplatz im Sommer 1942

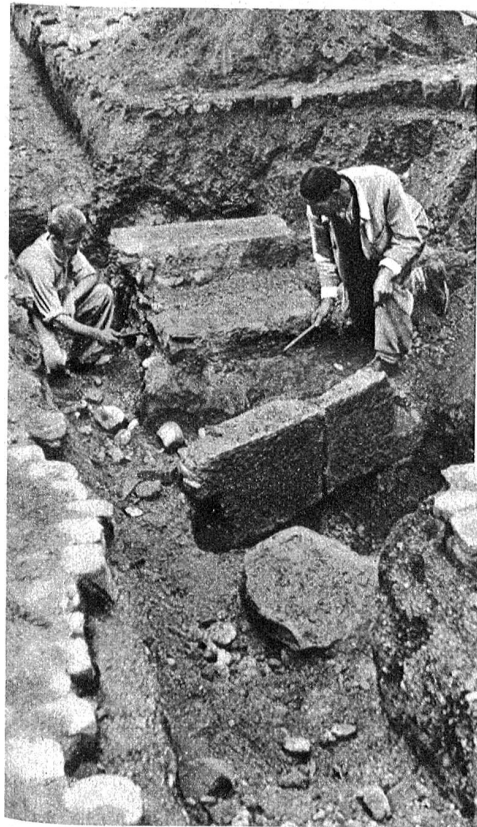
Die Mauerreste wurden genau herausgearbeitet, um vermessen zu werden (Photo W. Nydegger)

Situation und Lage, Topographie und Geologie, die Mauertechnik, Materialkunde, Gründungsmethode, Brand- und Bauschuttalagerung und Wasserhaltung des Münsterplatz-Untergrundes sind unter fachkundiger Leitung des Historischen Museums systematisch und beinahe lückenlos erforscht, gemessen, nivelliert, verifiziert und photographiert, in geometrischer Zeichnung, Profilplanung, zahllosen Lichtbildern und Inaugenscheinnahme von Tausenden Schaulustigen festgestellt worden. Mauern, Mauerreste, Pfeiler und Fundamente wurden schonend untersucht und umgraben.

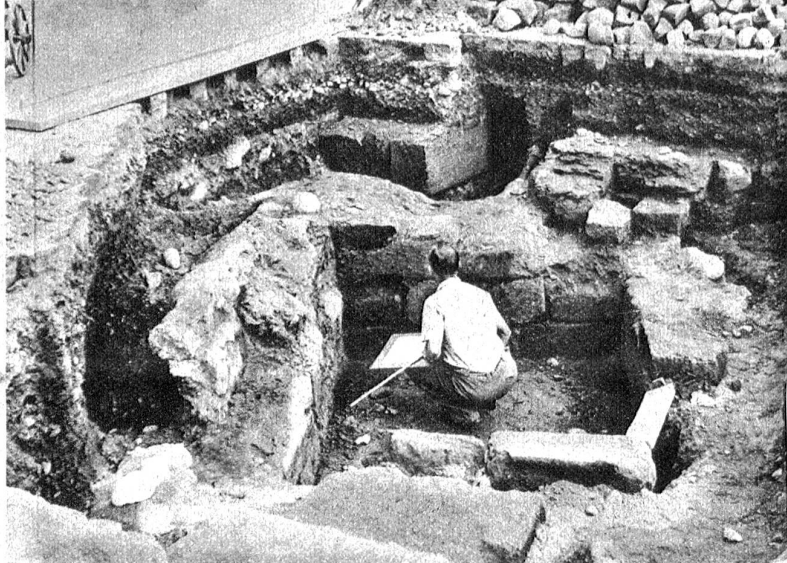
Der technische Arbeitsdienst erstellte von allen Funden genaue Pläne (Photo Nydegger) Bild unten: Ofenkacheln. Links: Greif, rechts: Simson mit dem Löwen. Unten links: Madonna rechts: Gofisches Ornament mit Fasanen (Photo Historisches Museum)
