**Artikel:** Beiträge zur Baugeschichte der Römischen Theater in Augst  
**Autor:** Frey, Fritz  
**DOI:** <https://doi.org/10.5169/seals-111882>

Beiträge  
zur Baugeschichte der Römischen Theater in Augst  
von  
Fritz Frey.

# Römisches Theater

Tafel I.

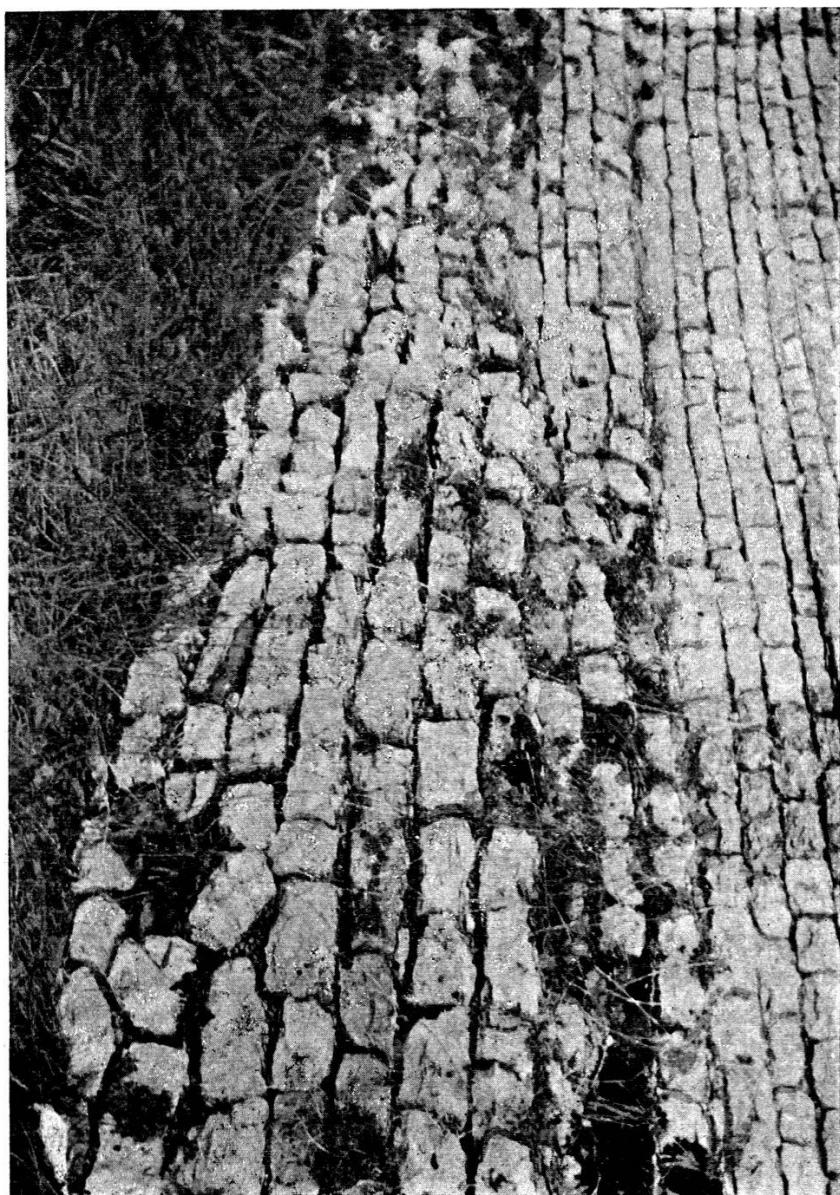
hin römischen Ursprungs ist. Der untere Teil der eigentlichen Mauer weist noch die Eigentümlichkeit auf, dass die einzelnen Steinlagen nach oben etwas zurückweichen; die Mauer ist da also mit „Anzug“ aufgeführt (siehe Abbildung 1).

Textabbildung 1: Partie der Mauer W der Periode III a (s. Tafel I).

Periode III. a) Theater (?). (Mauertechnisches Charakteristikum: Schwaches Schieferfundament. Mauern unregelmässig und teilweise mit „Anzug“ gebaut.) Erstellung der ursprünglichen Cloakenanlage (siehe Tafel II).

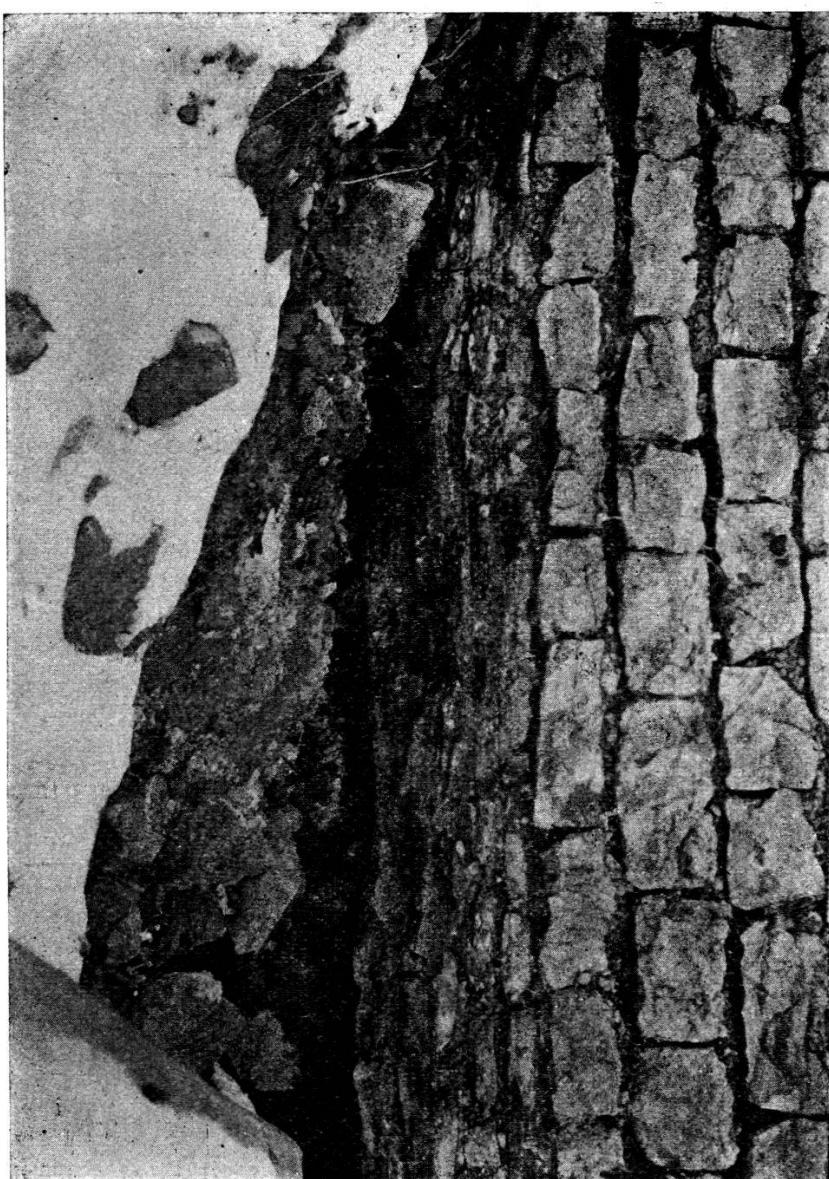
Alle diese Mauern weisen durchaus ähnliche Fundamente auf. Diese bestehen sozusagen ausnahmslos aus 5 Lagen je 3 bis 5 cm dicker Schiefern aus stark bituminösem Kalke. Durch den nicht gesparten fetten Kalkmörtel zwischen den einzelnen Schieferschichten erhält das ganze Fundament eine Höhe von 0,20 bis 0,30 m (gewöhnlich 0,25 m, siehe Abbildungen 2, 4 und 5). Auf diese Schieferunterlagen folgen in der Regel nicht über 10 Kalksteinquaderschichten, auf

deren Herstellung keine allzu grosse Sorgfalt verwendet worden ist. Das Mauerwerk über diesen ersten Schichten ist jedoch in sehr sorgfältiger Weise ausgeführt, gleichviel ob dasselbe am fertigen Bau unter oder über dem Boden, also dem Auge nicht sichtbar oder aber sichtbar gewesen ist.

Textabbildung 2: Mauer der Periode III b mit Fundament aus bituminösen Kalkschiefer (siehe W 2, Tafel I).

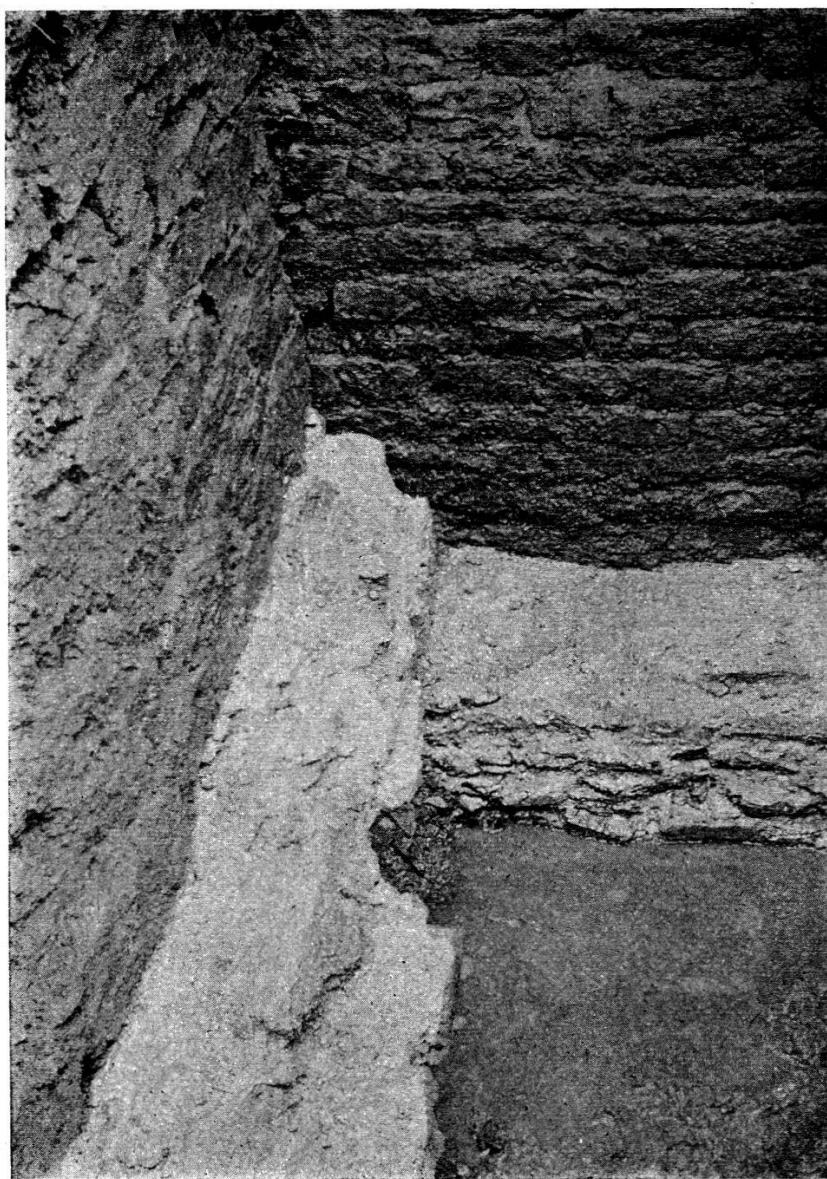
damente sind jedoch etwas anders und im allgemeinen nicht so sorgfältig ausgeführt, wie diejenigen der vorbesprochenen Mauern (siehe Abbildung 3).

**Textabbildung 3:** Rechts: Mauer S 3 der Periode III c; links: Mauer V der Periode III e (S. a. Tafel I).

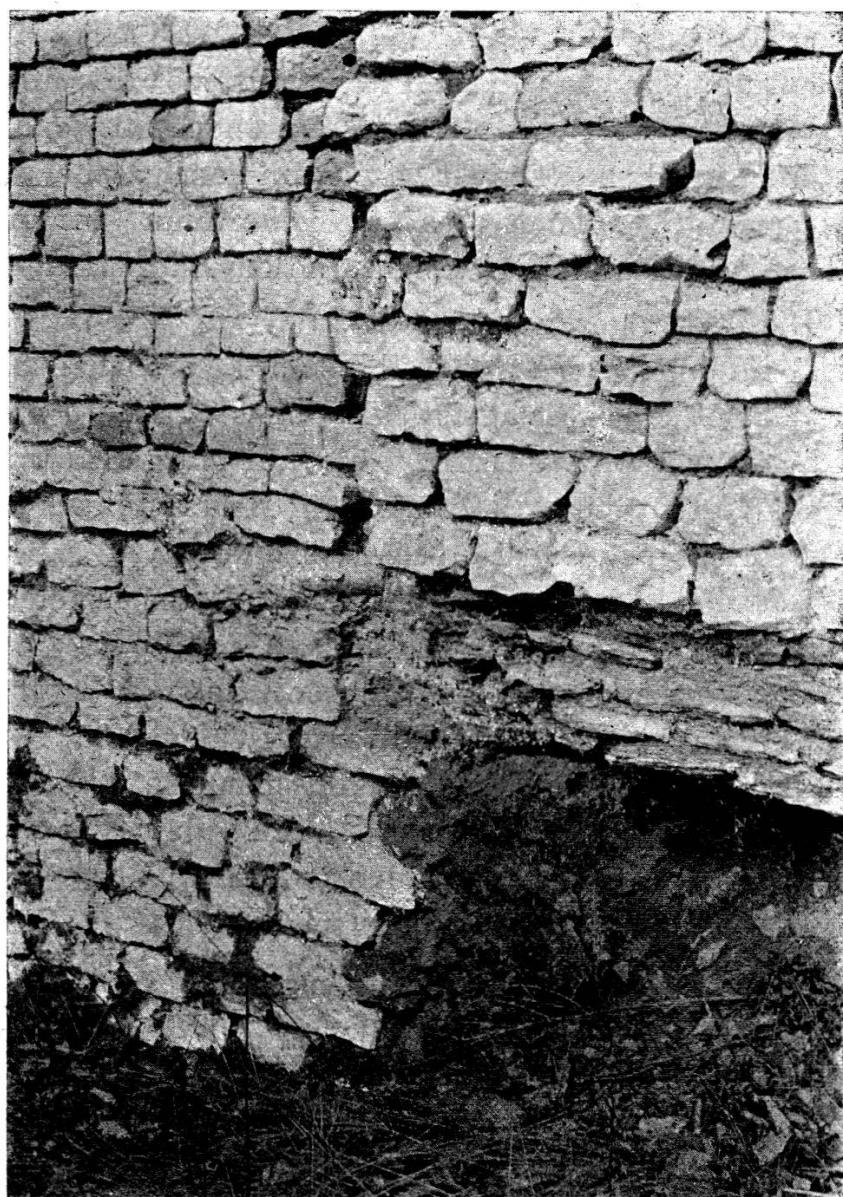
**Textabbildung 4:** Verbindungsstelle der Mauern W 1 (rechts) und W 3 (links) der Perioden III b und III d (S. Tafel I).

rohe, vortretende Steinlage (Kalkstein). Das aufgehende Mauerwerk ist sonst aber in sehr sorgfältiger Weise ausgeführt; und es ist beachtenswert, dass die Mauern dieser Periode dort, wo es anging, tiefer fundiert wurden, als die der früheren Bauperioden (siehe z. B. Abbildungen 4 und 5). Fast

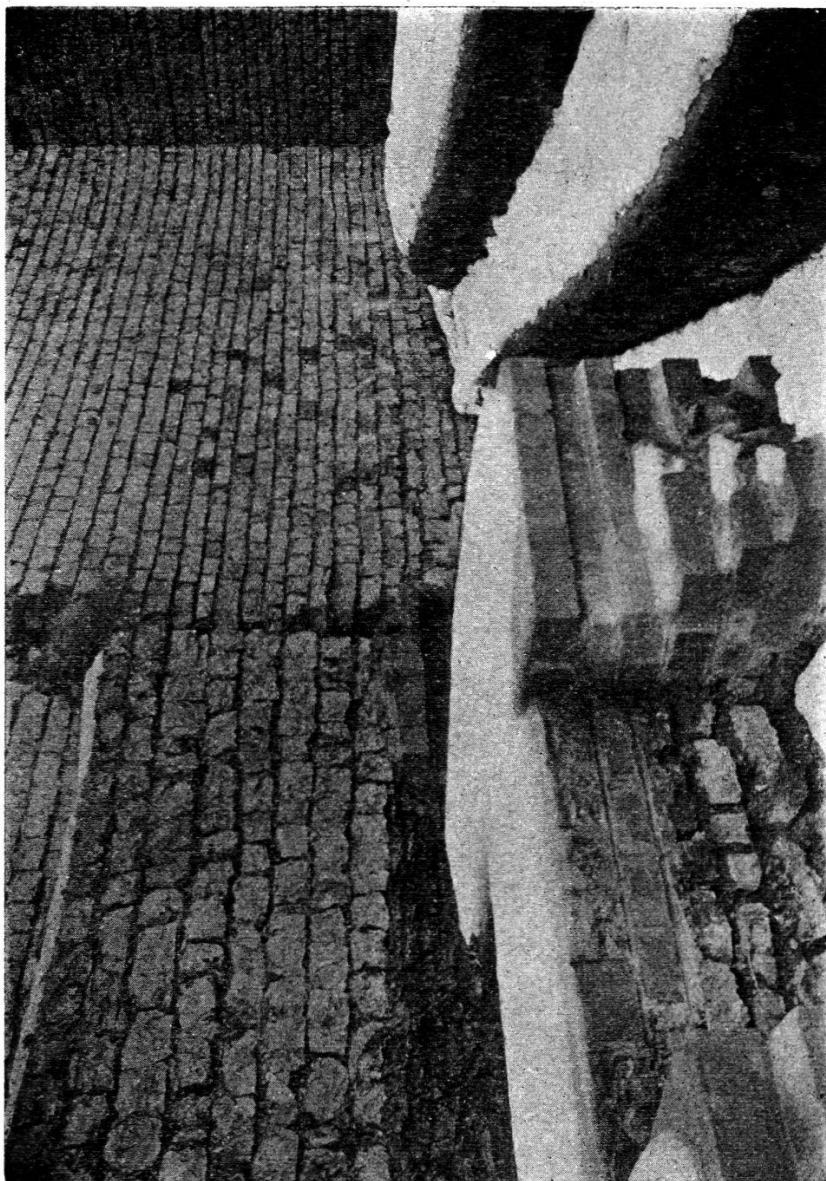
Textabbildung 5: Südlicher Teil der Halbkreismauer (W2 und W4). Links: Mauer W2, daran angeschlossen: Mauer W4. Rechts ein Stück der Mauer S1 (Tafel I). Im Vordergrunde: Mauern der Perioden I und II.

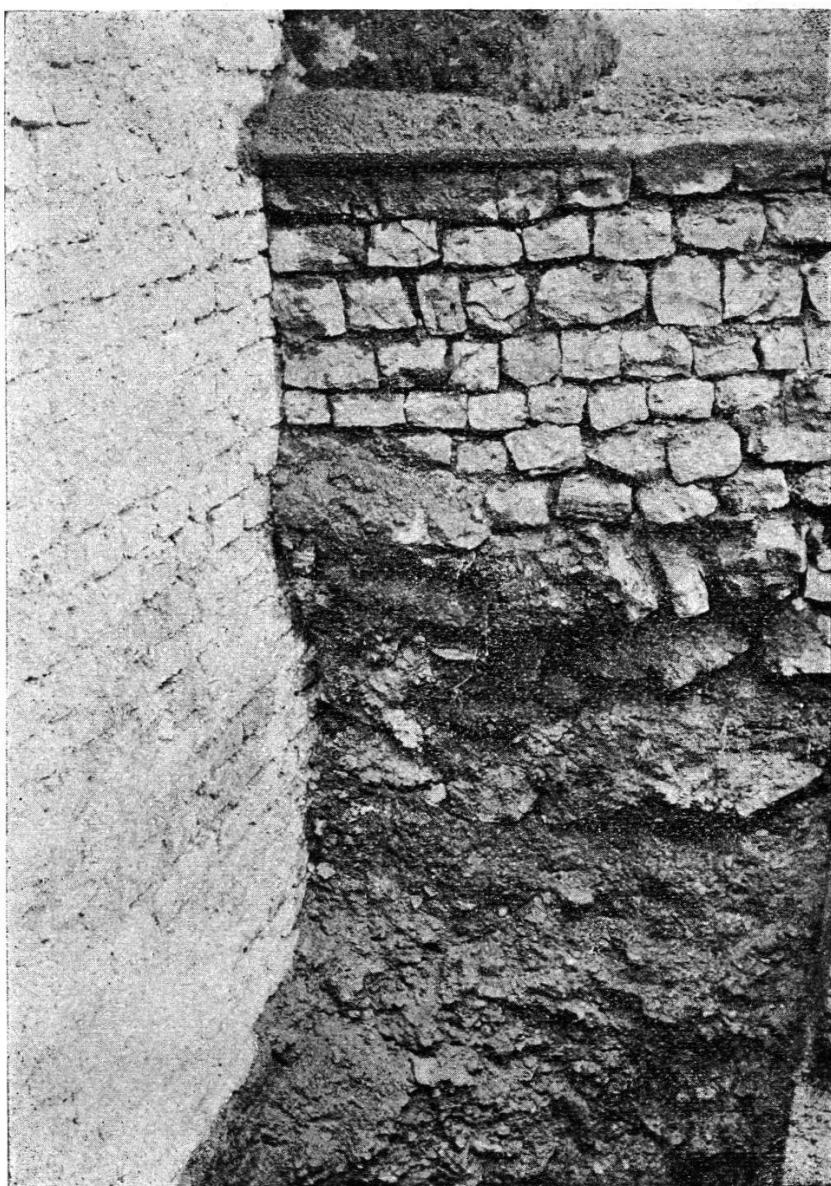
**Textabbildung 6:** Treppenantrittfundament K der Periode III e,  
angebaut an die bedeutend tiefer reichende Caveaabschlussmauer der Periode III d  
(S. Tafel I)

lichen Caveahorn-Mauer durch einen neuen, etwa 1,20 m höher liegenden Aufstieg ersetzt. Noch ist davon der Fundamentmauerklotz (K) (siehe Abbildung 6) mit einem Teil des untersten Treppentrittes vorhanden.<sup>1)</sup> Im entsprechenden nördlichen Teil des Theaters muss eine ganz ähnliche Änderung vollzogen worden sein. Ist doch auch dort das von dem Umbau herrührende Treppenfundament (K 1), wenn auch weniger gut erhalten, zum Vorschein gekommen.

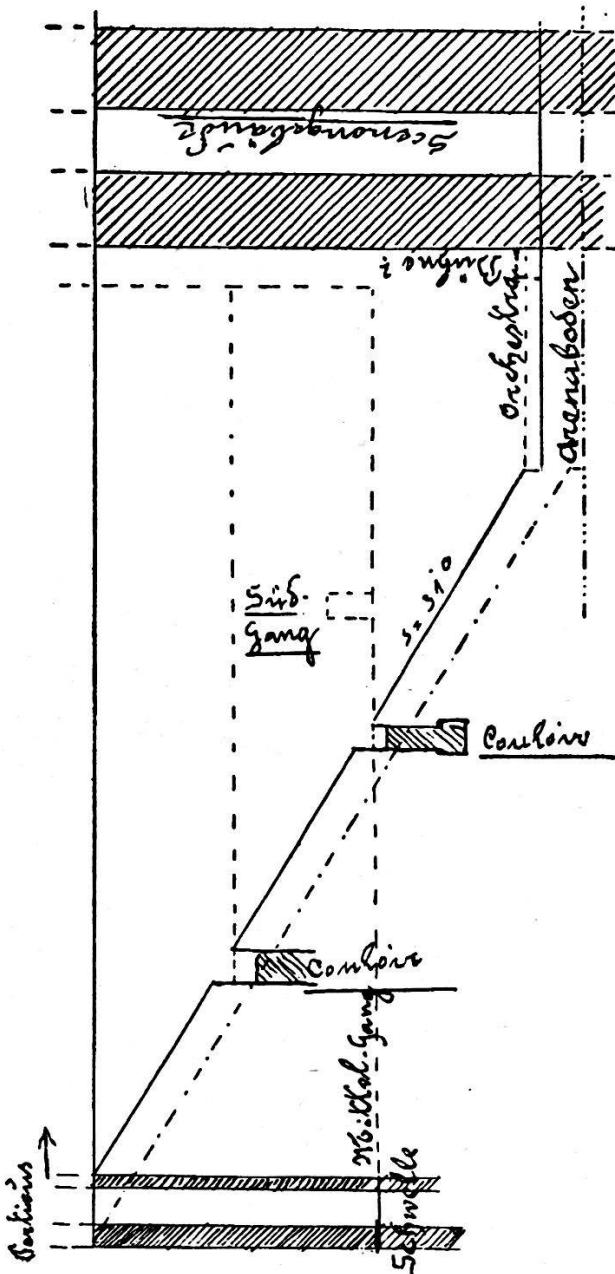
Textabbildung 7: Schematischer Schnitt durch die Axe des Theaters. (M.: 1 : 500)

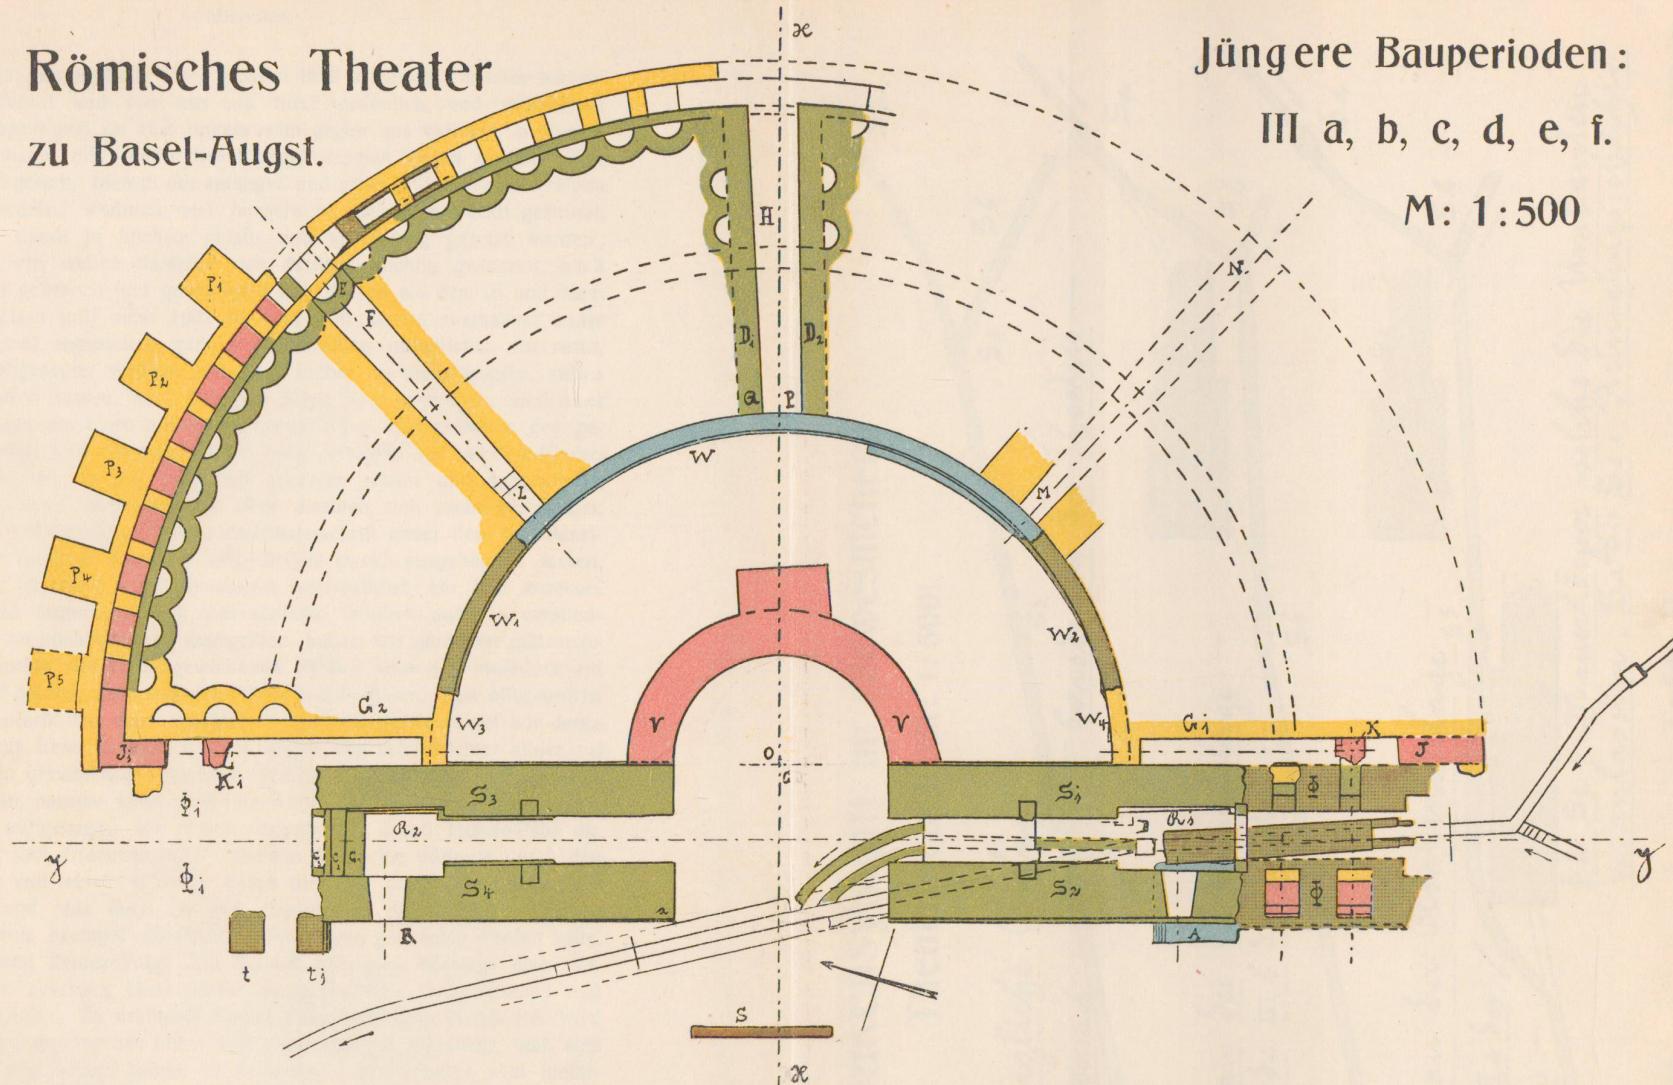
zu Basel-Augst.

Jüngere Bauperioden:

III a, b, c, d, e, f.

M: 1:500

Genaue Untersuchungen über die Beschaffenheit der grossen halbkreisförmigen Mauer im Innern des Theaters haben mich nämlich die Überzeugung gewinnen lassen, dass diese Mauer nicht, wie bisher angenommen wurde, einer Bauperiode ihre Entstehung verdankt. Vielmehr halte ich die mittleren Teile dieser Mauer für älter als die beiden anschliessenden Mauerbögen. Diesen gliedern sich westwärts zwei noch jüngere Mauern an, die an den inneren Scenengebäudemauern endigen. (Siehe Tafel I.)

Der Umstand nun, dass die Mauer W (Tafel I) in ihren mittleren Teilen einfach auf dem die Reste der früheren Bauten (Perioden I und II) bedeckenden Schutte errichtet worden ist, bewirkte, wahrscheinlich infolge von Grabungen an dieser Stelle (Amerbach, Schmid etc.), eine teilweise Senkung der Mauer. Im Jahre 1898 wurde die grosse Halbkreismauer (W—W<sub>4</sub>) restauriert. Um die darunter befindlichen älteren Baureste freilegen zu können, hat man dabei die mittleren Teile der Mauer W abgetragen, eine Pfeilerstützkonstruktion als neues Fundament erstellt und die Mauer wieder aufgeführt. Photographische Aufnahmen dieser Partie (vor der Wiederherstellung) von Herrn Dr. Karl Stehlin lassen genau erkennen, dass die Mauertechnik annähernd der in Abbildung 1 dargestellten entspricht. Ebenso ist aus diesen Photographien zu ersehen, dass die beiden hinter der Mauer W. befindlichen Mauern D<sub>1</sub> und D<sub>2</sub> an die Mauer W *angebaut* wurden (s. a. Seite 107).

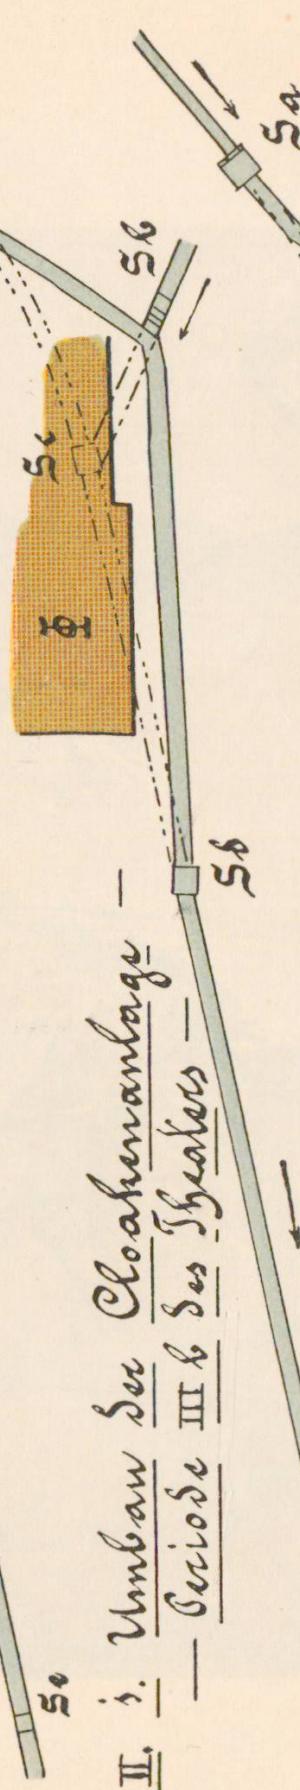
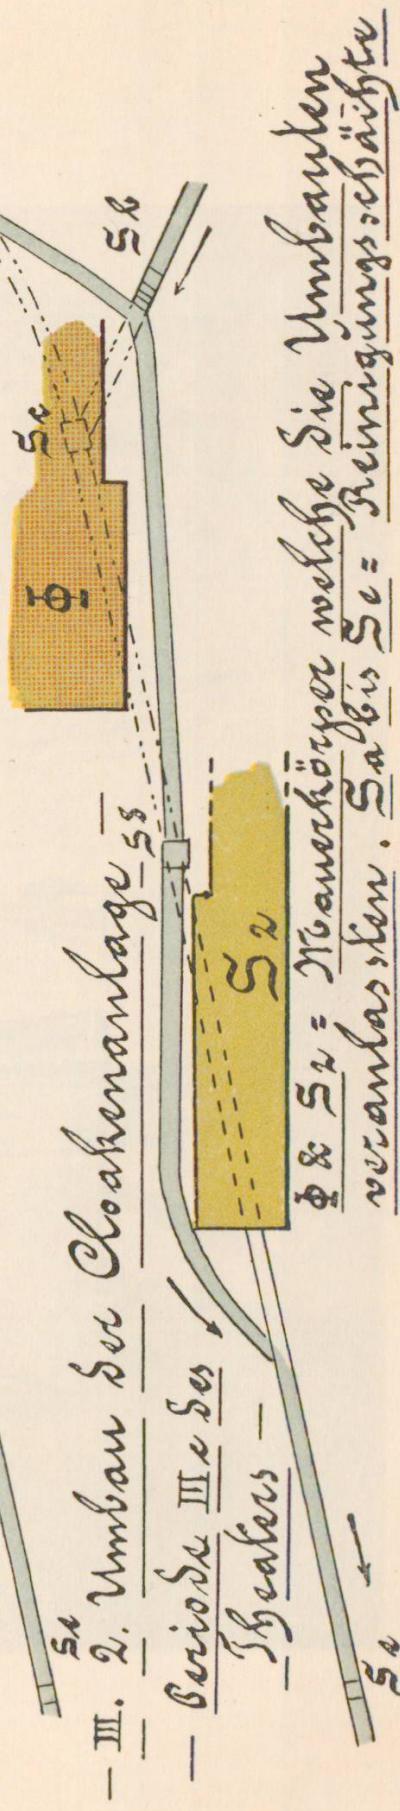
Theatergebiet (M: 1: 500)

- I. Wesprüngliche Anlage  
Ergänzungsweg

- II. i. Umbau der Cloakenanlage  
 — Berioße III & So Skafers —

- III. 2. Umbau der Cloakenanlage  
 — Berioße III & So Skafers —

Die verschiedene Bauart der verhältnismässig kurzen Kanalstrecken beim Theater musste auffallen und forderte eine Erklärung. Es zeigte sich nun, dass infolge von mehrfachen Veränderungen am Theatergebäude teilweise Verlegungen der Cloaken vorgenommen wurden. Auf Tafel II habe ich versucht diese Umänderungen im Kanalsystem darzustellen.

Periode III. c) Steinernes Scenengebäude. Dadurch: Verlegung einer weiten Canalstrecke (siehe Tafel II). Erstellung des Mittelganges. Tonnengewölbe - System u. s. w. (Mauertechnik: Gutes Schieferfundament aus bituminösem Kalke. Sorgfältig ausgeführte Kalksteinmauern.)
