Zeitschrift: Basler Zeitschrift für Geschichte und Altertumskunde
Herausgeber: Historische und Antiquarische Gesellschaft zu Basel
Band: 22 (1924)

Artikel: Die Lehen und Gewerbe am St. Albanteich. III. Teil, Das 19. Jahrhundert
Autor: Schweizer, Eduard
Kapitel: I: Das Wuhr
Autor: [s.n.]
DOI: <https://doi.org/10.5169/seals-113456>

I. Kapitel.

Das Wuhr¹⁾.

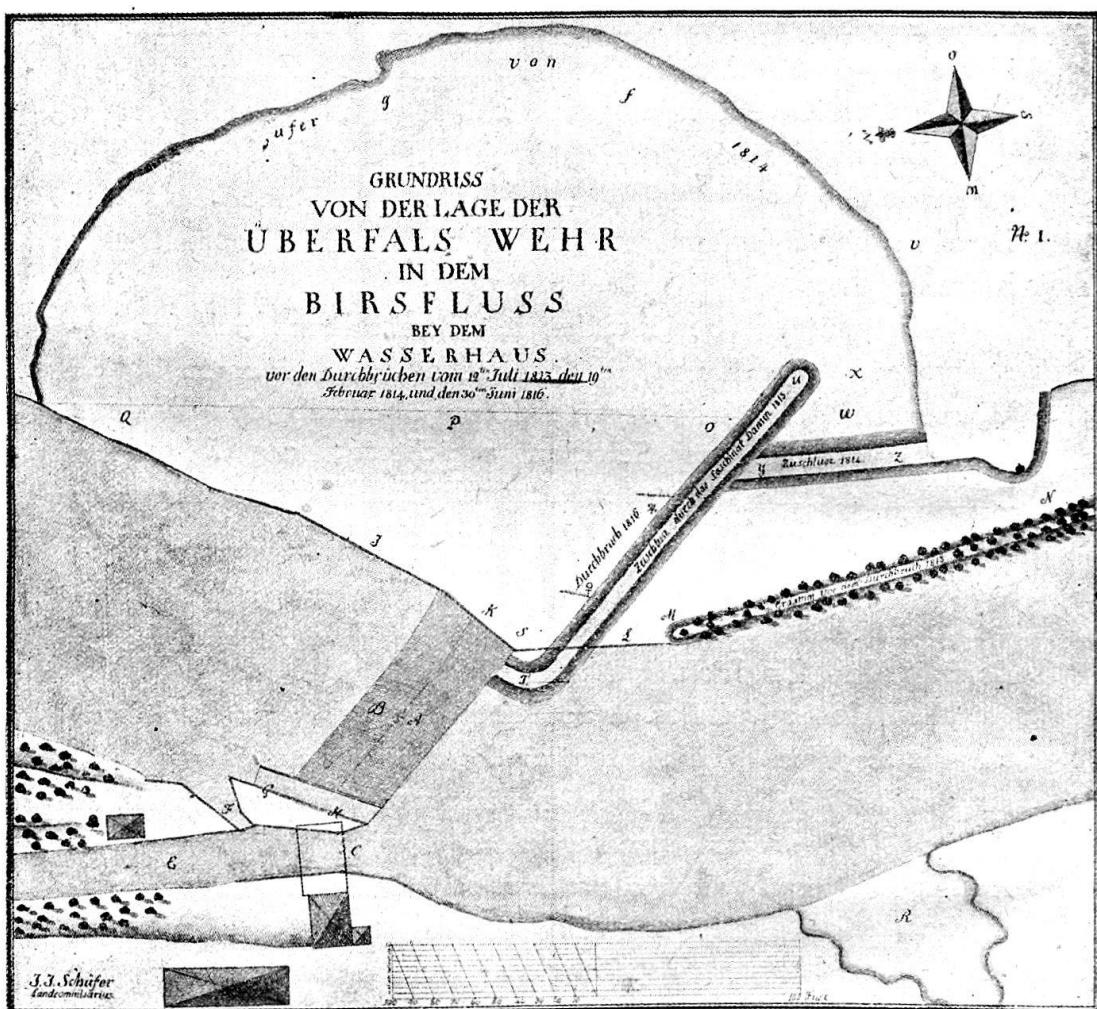
Um den arbeitslos gewordenen Gewerben im St. Albental wieder Wasser zuzuleiten, mußte zunächst der Durchbruch auf der Rütihard durch einen langen provisorischen Faschinendamm (T—U) verschlossen werden. Zur Begutachtung dieser Arbeit zog man, wie später für die Projektierung des Hauptwerkes, den gelehrteten Oberstleutnant Tulla, badischen Straßen- und Wasserinspektor zu, der damals schon auf die schwächste Stelle der ganzen Anlage hinwies, nämlich auf das niedrige Terrain zwischen dem Ende des Dammes und dem Fuß des Berggeländes; jenes lag tiefer als der Damm und konnte daher gegen einen Durchbruch der Birs mit Umgehung des Dammes keinen Schutz gewähren. Der Rat des Ingenieurs, den Damm zu verlängern, wurde nicht befolgt, da das Bauamt keine weiteren Arbeiten anordnen wollte, solange die Lehen mit der Zahlung ihrer fälligen Beiträge im Rückstande blieben; die Lehenbesitzer aber waren der

Jetzt mußte sofort zur Erstellung eines provisorischen Ergänzungsdamms (Y—Z) aus Faschinen mit eisenbeschuhnten Pfeilern geschritten werden. Durch die Verzögerung waren die Kosten nicht niedriger geworden; die interimistischen Arbeiten verschlangen nun allein schon Fr. 7599.—, bevor man sich überhaupt die Mühe genommen hatte, ein Projekt für den definitiven Wuhrbau auszuarbeiten. Das Bauamt

in der Weise, daß der ganze Damm stückweise von unten nach oben fortgerissen wurde. Das gleiche Schicksal traf die zwischen diesem und dem Wuhr erbaute, ca. vier Fuß hohe Quadermauer (L), von welcher nach dem Fallen des Wassers kein Stein mehr vorhanden war. Auch unterhalb des Wuhres schwemmte das vom Land in das Flußbett zurückströmende Wasser die dortige Quadermauer J—K zum größten Teil fort. Die Stärke des Hochwassers wird durch die Tatsache illustriert, daß Steine im Gewicht von 20—25 Zentner gegen 400 Fuß weit geführt worden sind. Das Wuhr selbst hatte dem Druck des sieben Fuß hoch auf der Quaderschwelle stehenden Wassers solange widerstehen können, bis der Durchbruch auf dem rechten Ufer es von diesem Druck befreite.

Die Birskommission stimmte in der Sitzung vom 27. Mai 1816 dem neuen Vorschlage zu. Die sofortige Ausführung irgend welcher Arbeiten hielt man nicht für nötig, obwohl man die Schwäche des im Jahre 1813 provisorisch angelegten Faschinendammes (T—U) kannte; man glaubte indessen, dieser werde bis zur Erstellung des neuen Werkes

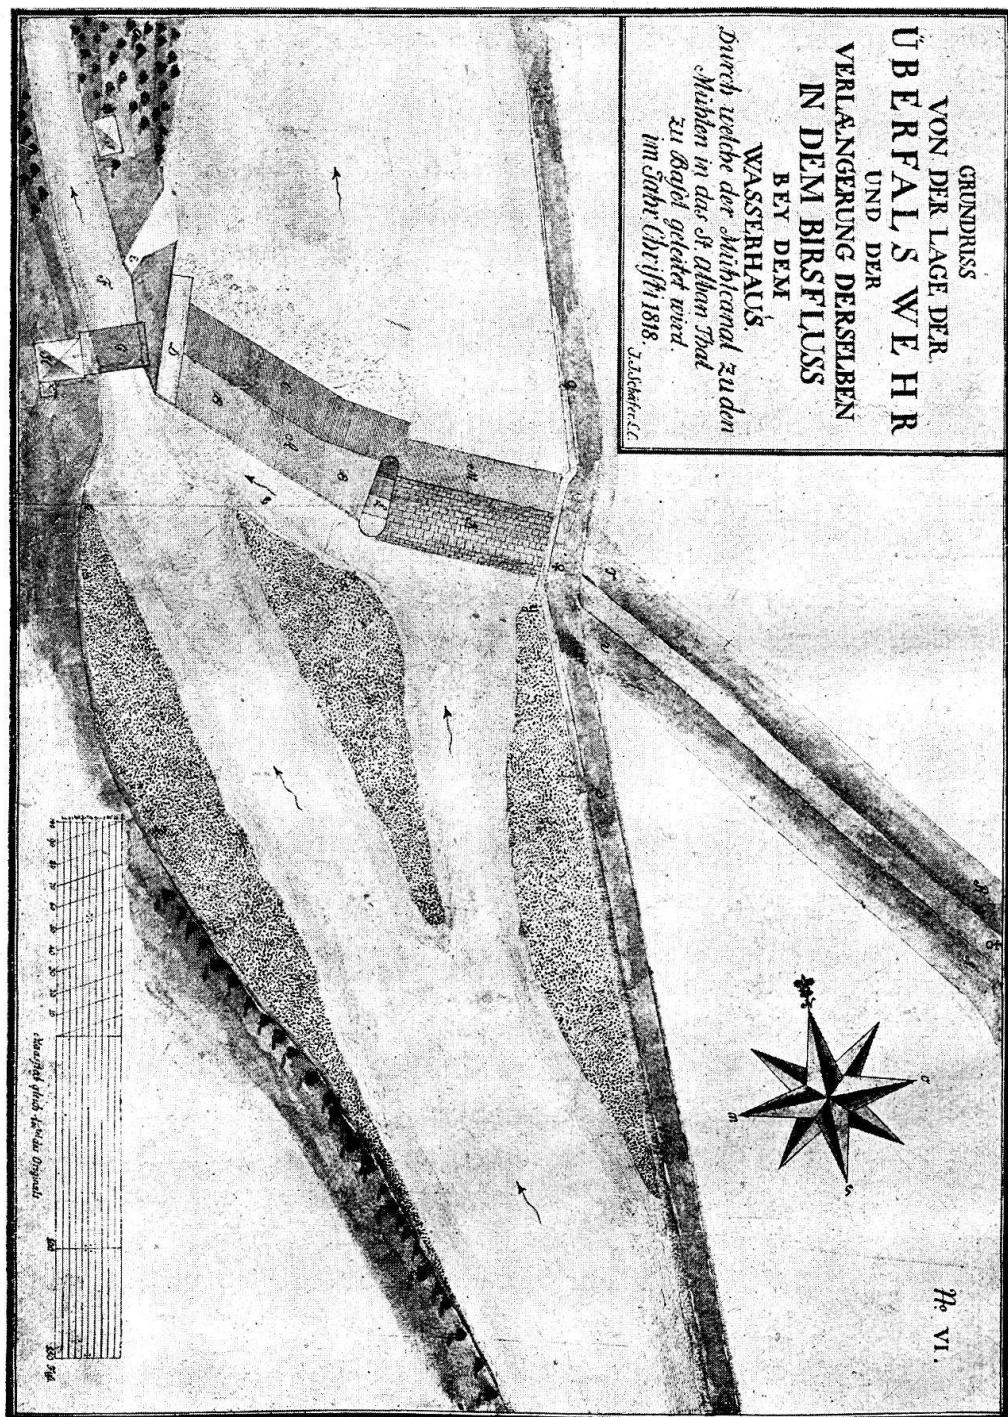
Das steinerne Wuhr wies im Querprofil eine doppelt gekrümmte Bogenlinie und im Längenprofil eine parabolische Form auf: die vordere Mauer stieg stark an, wölbte sich auf der Höhe zu einer Kuppe und fiel in sanfter Neigung gegen hinten langsam ab, allmählich in die horizontale Stichpritsche übergehend. Mit dem horizontalen Einfliessen des Wassers in das Grundbett der Birs hoffte man die Auskolkungen hinter dem Wuhr zu vermeiden, im Gegensatze zum alten hölzernen Wuhr mit der schief gegen den Boden gerichteten Ablaufläche.

dienten unterhalb und längs des Wuhres die Flügelmauern N—O—P, während man oberhalb desselben eine fahrbare, als Damm angelegte Uferstraße für normale Zeiten als genügenden Schutz annahm. Der Gefahr von gefährlichen Durchbrüchen wurde dagegen mit der von Tulla schon längst als notwendig bezeichneten Erstellung des Erddammes T. V—R S. begegnet, der sich von der Flügelmauer an bis zum Berggelände erstreckte und über drei Fuß höher war als der Wasserstand im Jahre 1813. Die Kosten der gesamten Anlage beliefen sich auf Fr. 73 868.—.

In die Fundamente wurden in 12 Reihen große Pfeiler durch einen 18 Zentner schweren, mit Pferden aufgezogenen Rammbären eingeschlagen, oben mit Querbalken versehen und unten durch Spundwände gegen das Andringen von Wasser gesichert. Dieser Rost diente als Grundlage für das Aufmauern des Wuhrs.

Die Verbindung des neuen mit dem alten Werk stellte ein großer steinerner Pfeiler dar. Der Uferversicherung
