Zeitschrift:	Basler Zeitschrift für Geschichte und Altertumskunde
Herausgeber:	Historische und Antiquarische Gesellschaft zu Basel
Band:	42 (1943)
Artikel:	Zur Konservierung und Rekonstruktion des römischen Theaters von Augusta Raurica
Autor:	Laur-Belart, Rudolf
DOI:	https://doi.org/10.5169/seals-115482

Zur Konservierung und Rekonstruktion des römischen Theaters von Augusta Raurica

Rudolf Laur-Belart

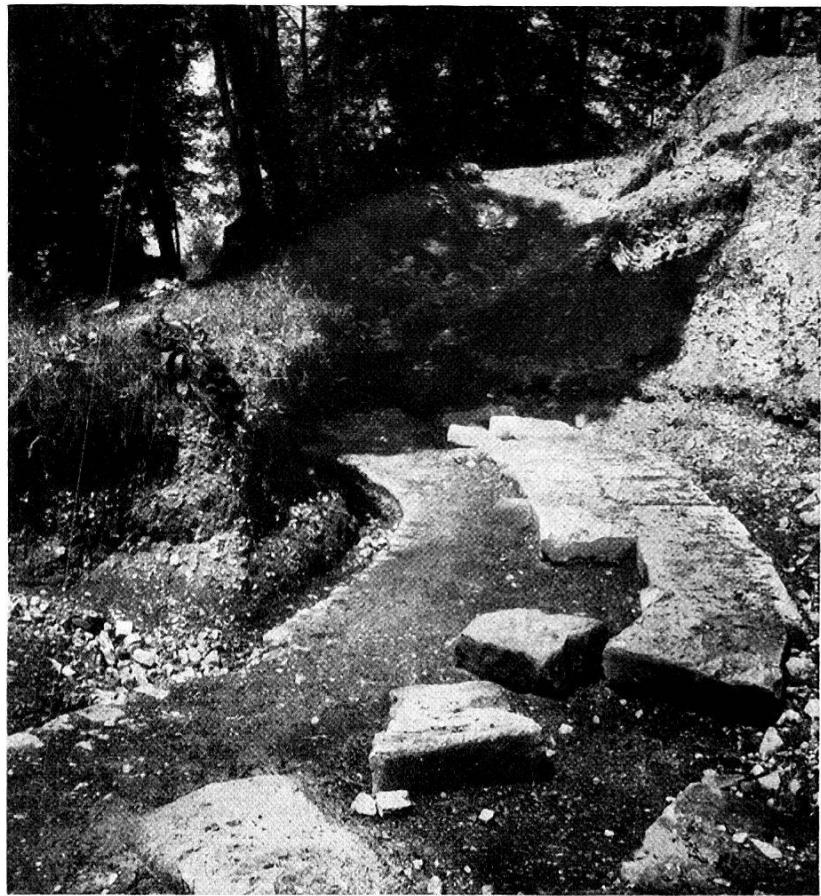
Taf. I a. Nordende der Orchestramauer während der Ausgrabung im Jahre 1897; Aufnahme Carl Stehlins.

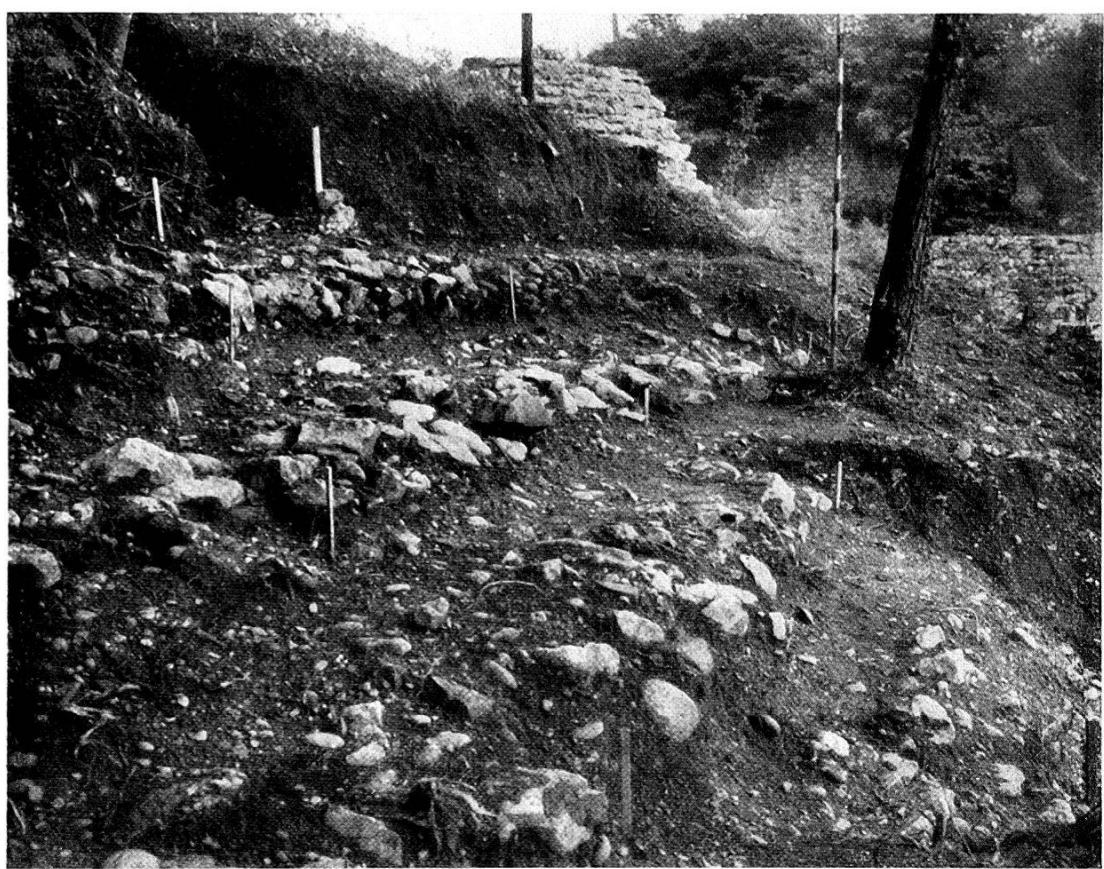
Taf. I b. Unterlagen der Sitzstufen in Keil II, gefunden im August 1940.

eine Packung aus Kieselbollen und Bruchstücken von Kalk- und Sandsteinen, die deutlich abgestuft war. Natürlich waren die äußern Kanten dieser Packung abgewittert oder abgerutscht, aber das regelmäßige Ansteigen der Stufen und ihre dem Halbrund der Cavea angepaßte Schweifung war deutlich zu erkennen (Tafel 1 b). Es erwies sich auch, daß sich Sand-

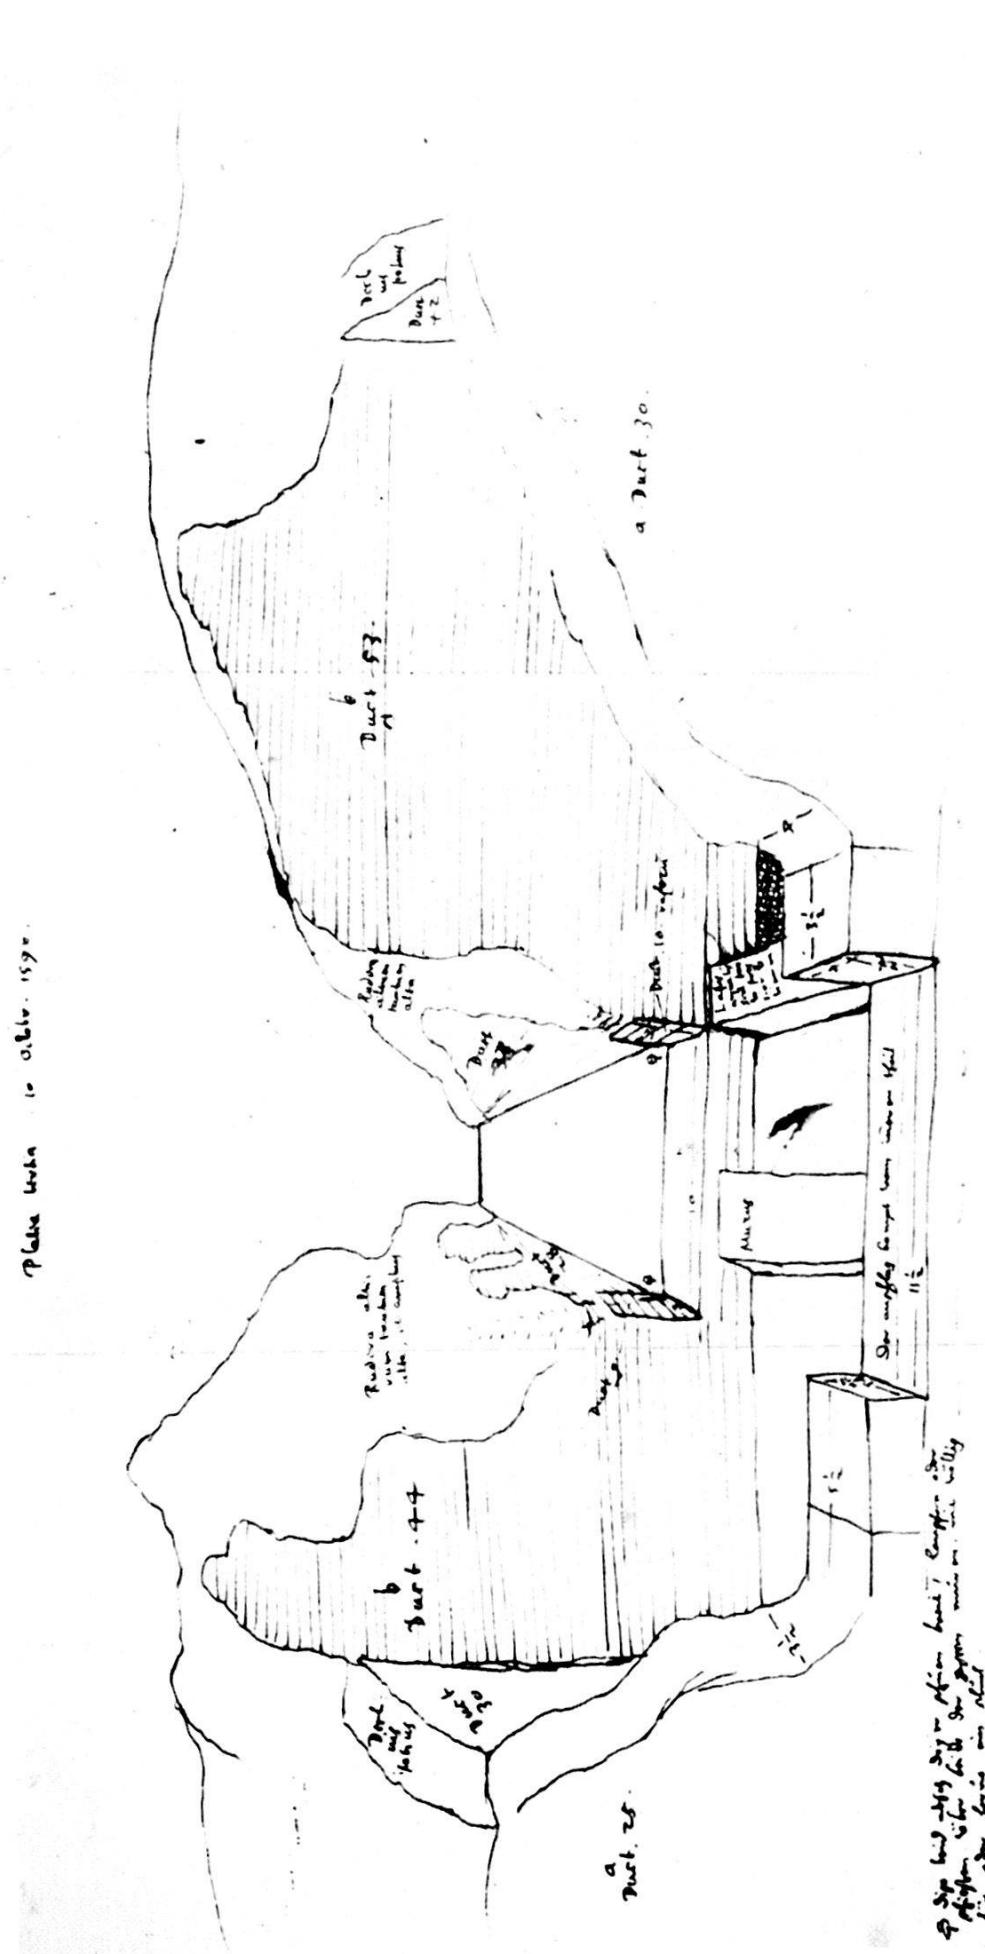
Taf. II. Ansicht des Südvomitoriums nach Basilius Amerbach
vom 10. Oktober 1590.

zeichnete Dienste leistete uns dabei die Zeichnung Amerbachs vom 10. Oktober 1590²⁴ (Tafel II), auf der nicht nur die Maße in Fuß, sondern auch die Zahl der damals noch erhaltenen Steinschichten (ductus) eingetragen sind. Auch die äußere Schwelle ließe sich nach Amerbach leicht rekonstruieren.

²⁵ Daß die Maße Amerbachs nicht immer zuverlässig sind, beweist schon ein Blick auf Taf. II, wo die Dicke der äußeren Peripheriemauer links mit 3 1/2 und rechts mit 4 Fuß angegeben ist, wo sie doch in Natur gleichviel, nämlich 1 m messen. Danach hätte der Fuß, mit dem Amerbach maß, 30 cm oder mehr betragen. Vergleicht man die Maßzahlen anderer Stellen, so erhält man durchschnittlich 28 cm. Der alte Basler Feldschuh maß 28,12 cm, der Werkschuh dagegen 30,54 cm. Es ist also nicht ausgeschlossen, daß sich Amerbach zweier verschiedener Fußmaße bediente.

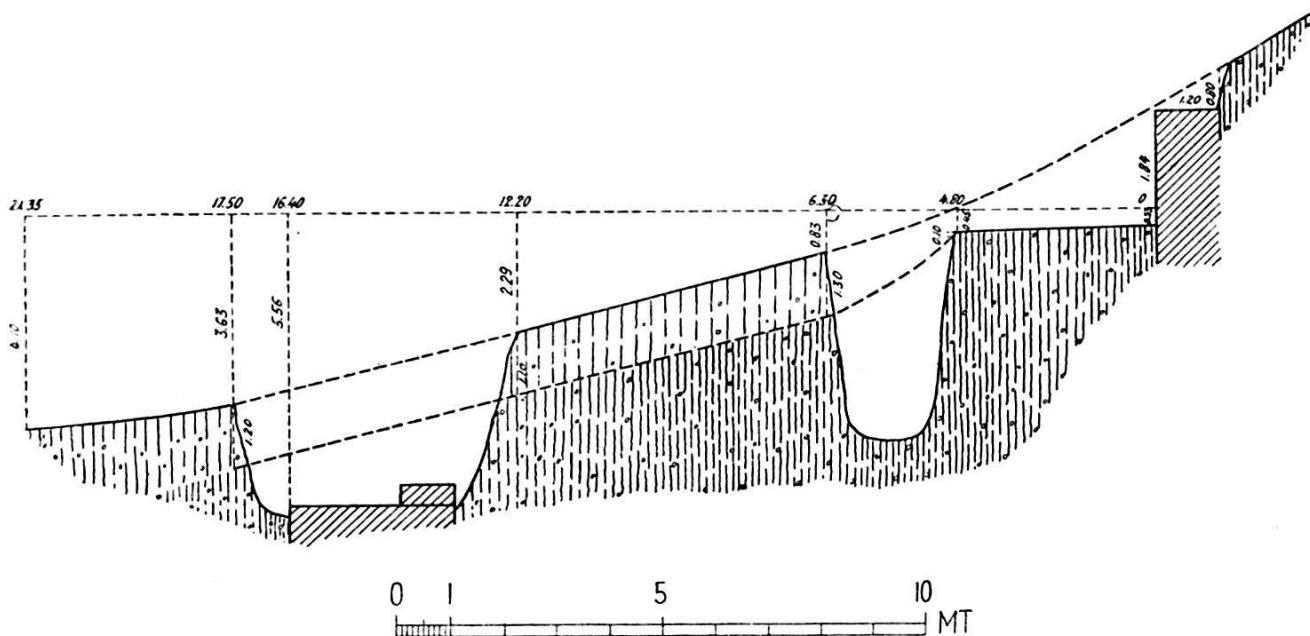
„Die angelegten Partien geben den Stand der Abgrabung zur Zeit der Aufnahme. Helle Färbung: lockere Schuttschicht aus Geröll und Bausteinen. Dunkle Färbung: feste Schuttschicht, Geröll mit vielem Humus und wenig Bausteinen, vereinzelte

Topfscherben, viele Münzen, und zwar von Augustus bis zum nachkonstantinischen Zeitalter, kleine Bronzegegenstände, Knochen, Kohlen. Der Schutt ist hie und da von einer unregelmäßigen, bis 20 cm hohen, nicht horizontalen Schicht von Kalk- und Sandsteinschutt durchzogen. Im übrigen sind keine Lagerschichten erkennbar.“

Abb. 1. Erdprofil im I. Rang des Theaters,
aufgenommen von Carl Stehlin am 28. April 1897.

Das Profil zeigt, daß man mit dem inneren Graben gerade bis auf die Orchestramauer, d. h. bis auf die kritische Schicht gestoßen war, während der Graben rechts sie bereits durchdrang. Bei genauerer Beobachtung hätte man hier die Sitzstufen-Unterlagen erkennen sollen. Zum Glück ist noch eine gute Photographie Stehlins vom Juli 1897 vorhanden, die den Anschluß der frisch ausgegrabenen Orchestramauer an die nördliche Cavea-Abschlußmauer zeigt¹² (Taf. I a). Vorne sieht man die Bodenplatten aus Sandstein auf der Orchestramauer. Im Schatten des Hintergrundes ist bei genauerem Zusehen die mit Handquadern verbundene Caveamauer zu erkennen. An sie stößt, schätzungsweise etwa 40 cm höher als die Orchestra- platten, ein hellerer Erdstreifen, der sich nach rechts in der Wand der Abgrabung deutlich fortsetzt. Die Schicht unter

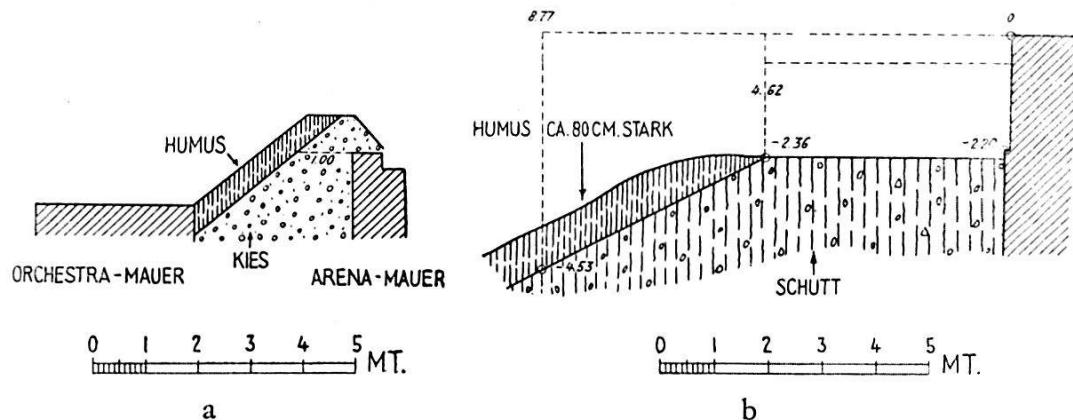
Abb. 2. Erdprofile bei der Orchestra,
aufgenommen von Carl Stehlin im November 1898 und 1899.

Als Stehlin zwischen Orchestra- und Diazomamauer die Arenamauer des Amphitheaters gefunden und ihre Natur erkannt hatte, zeichnete er im November 1898 und 1899 zwei kleine, allerdings sehr schematische Profile (Abb. 2 a und b)¹³; 2 a bestätigt, daß hinter der Orchestramauer der Kies anschloß und schräg aufstieg. Eine Abstufung erkannte er jedoch nicht. Der Neigungswinkel der Kiesoberfläche mißt 40^0 . Auf 2 b steigt der „Schutt“ gegen die Orchestramauer jedoch ca. 28^0 .

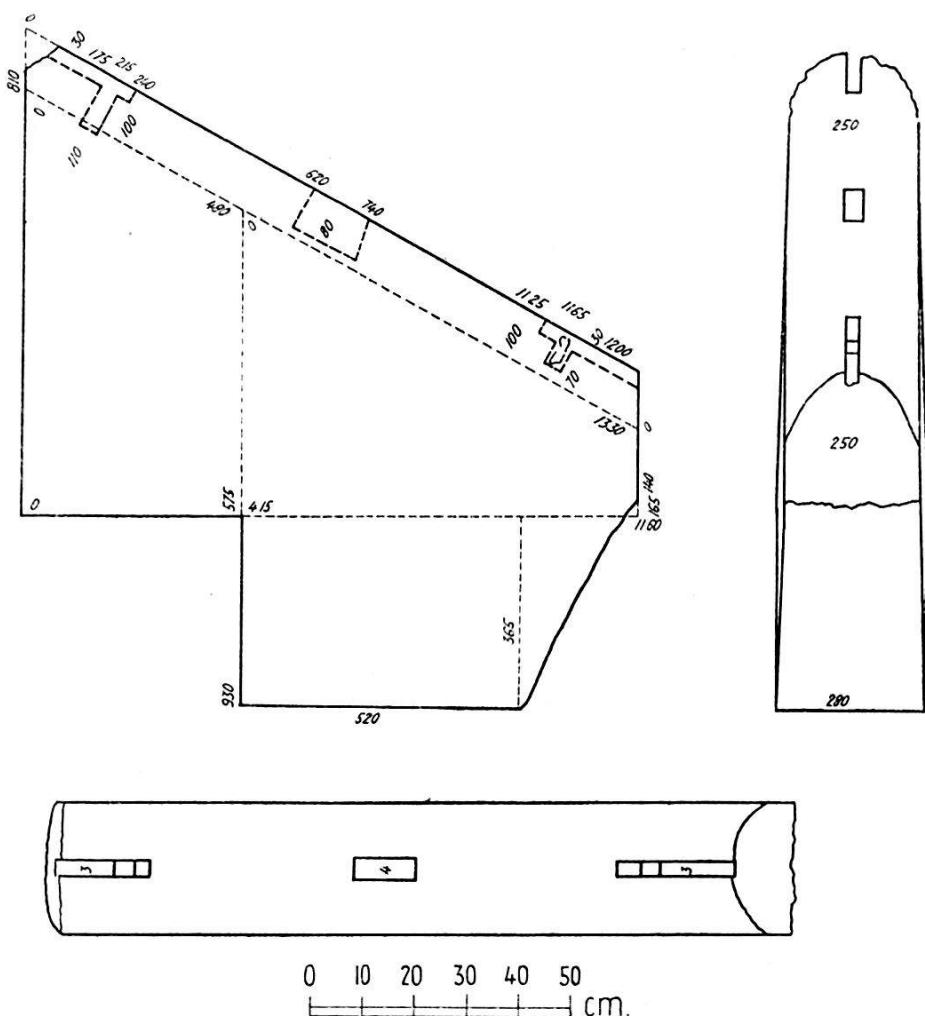
Abb. 3. Brüstungsstein, gefunden 1902;
Aufnahme Carl Stehlin von 1926.
1940 beim Südvoritorium wieder verwendet (vgl. Taf. IVa).

Die Form der Steine lässt wohl keinen Zweifel daran aufkommen, daß es sich um Teile einer Brüstung am Rand der Sitzstufen handelt. Die Höhe des Ausschnittes gäbe demnach mit zirka 37 cm die Höhe der Sitzstufen an, während die Länge des tiefer greifenden Teiles, wie die Skizze Abb. 4 dartut, mit 74,5 cm die Breite der Sitzstufen bedeuten würde. Besonders wichtig aber ist, daß der durchschnittliche Neigungswinkel von 28^0 das Gefälle der Cavea widerzuspiegeln scheint. Stehlin wagte es in seiner vorsichtigen Art nicht, aus diesem Fund die Konsequenzen zu ziehen, und auch ich hielt es für notwendig, nach weiteren Beweisen zu suchen. Im Sommer 1939 fanden wir sie.

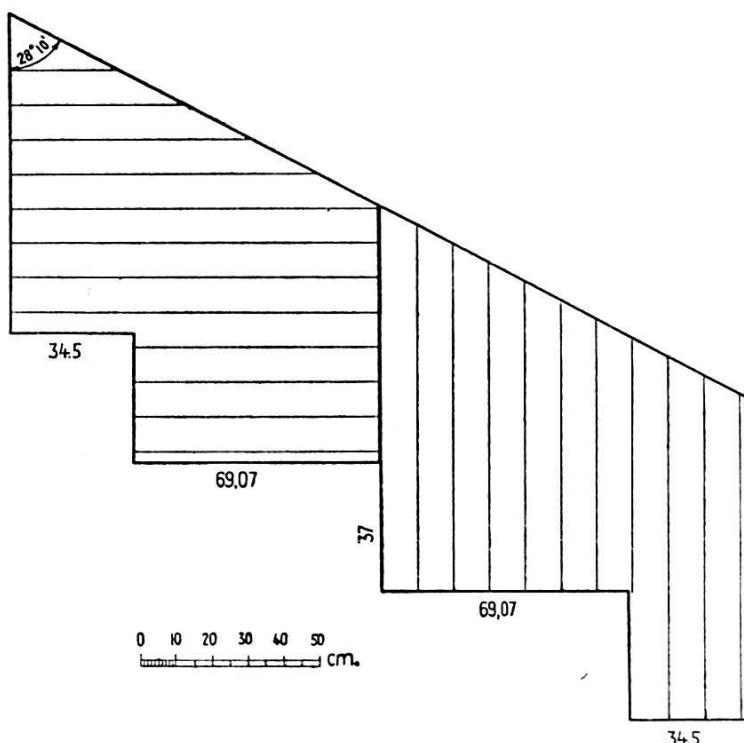
Abb. 4. Schematische Anordnung der Brüstungssteine.

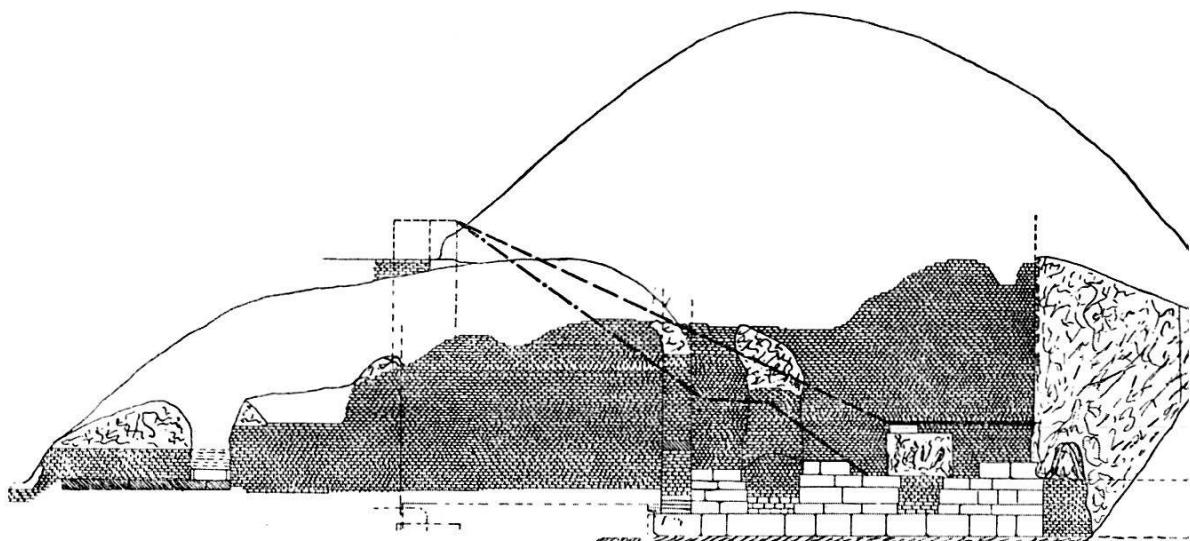
Abb. 5. Treppenansätze im südlichen Treppenhaus;
Aufnahme von Fritz Frey vom 22. November 1903.

vornehmesten angenommen werden, daß sie oben um ein Stück abgewittert waren. Eine wichtige Beobachtung hatte Fritz Frey schon 1903 im Treppenhaus neben der südlichen Parodos gemacht, das 1898 ausgegraben worden war. Bekanntlich liegen hier innerhalb der Periode des dritten Theaters zwei Bauetappen vor¹⁶. In der jüngern wurde das Niveau des Südflügels um 1,5 Meter erhöht und die Treppe an der Cavea-Abschlußmauer verlegt. Frey entdeckte nun an der Mauer schräg ansteigende Mörtelpuren der beiden Treppenansätze und veranschaulichte dies in der Abb. 5. Daraus ist zu ersehen, daß die ältere Treppe ein Podest besaß, während die jüngere in *einem* Lauf die Höhe gewann. Beide Linien schneiden sich aber in einem Punkt, der genau über dem Nordende des Treppenhauses und zirka 1,25 m höher als die Diazomamauer liegt. Der Schluß, daß die Diazomamauer ursprünglich um soviel höher war, liegt nahe. Er wird bestätigt durch die Beobachtung Karl Stehlins, daß sowohl im Süd-, wie im Nordvomitorium Ansätze zu kurzen Treppen vorhanden waren, die auf die Diazomamauer führten. Als Stehlin 1927 das innere Ende des Südvoratoriums ausgrub, fand er die Ansatzschwelle der Treppe und ein Stück des ersten Trittes *in situ* (Abb. 6)¹⁷. Dieser maß 26 cm in der Höhe und 44 cm in der Breite. Die Entfernung zur Diazomamauer würde gestatten, sieben Tritte zu ergänzen, womit wir aber auf eine Erhöhung der Diazomamauer um $7 \times 26 = 182$ cm kämen. Beachten wir aber, daß sich die von Fritz Frey gefundenen Treppenlinien 90 cm vor der Diazomamauer schneiden, also auf ein kleines Podest geführt haben müssen, und ziehen wir dies beim Vomitoriumausgang in Rechnung, so bleibt noch Platz für fünf Stufen, was $5 \times 26 = 130$ cm ergibt. Dies stimmt mit der oben gefundenen Erhöhung der Mauer recht gut überein. Wir haben deshalb im Jahre 1939 die untere oder erste Diazomamauer um rund 1,2 m erhöht und am Ende des Südvoratoriums die fünf Treppenstufen in Sandstein ergänzt.

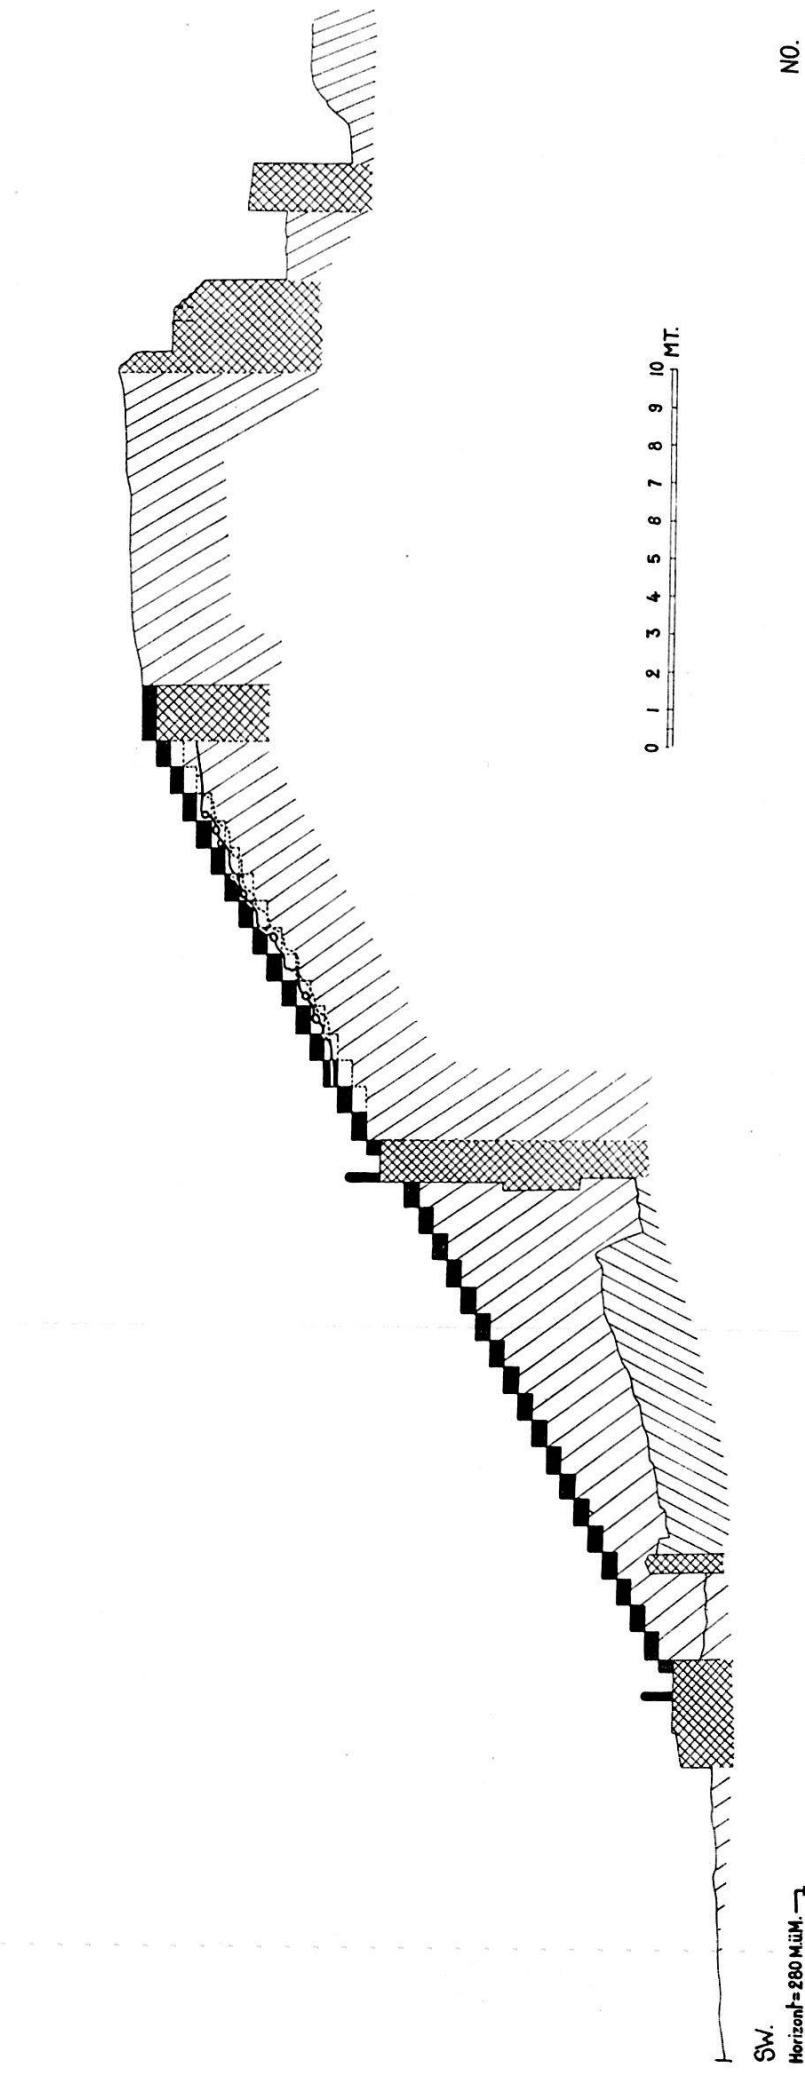
Abb. 7. Schnitt durch Keil II der rekonstruierten Cavea mit den beiden tatsächlich gefundenen Unterlagen im II. Rang.

obachtungen abgegraben. Wie Abb. 7 zeigt, entstand aber auf alle Fälle zwischen der obersten Stufe des ersten Ranges und dem Diazoma ein abnormer Höhenunterschied. Ich schließe daraus, daß der erste Rang vom ersten Diazoma aus nicht betreten werden sollte, und ergänze hier eine Brüstung aus Stein¹⁹, die dem von uns angebrachten eisernen Geländer entspricht. Das Betreten der Ränge erfolgte also von unten her. In den ersten Rang gelangte man durch die Parodoi und über die Orchestramauer; in den zweiten Rang durch die drei Vomitorien und die Treppenhäuser an den Cavea-Abschlußmauern; in den dritten Rang wohl ebenfalls aus diesen Treppenhäusern, nur ein Stockwerk höher, und aus den Treppenhäusern in den Peripheriemauern. Ob aus diesen Treppenhäusern Vomitorien auf die obere Diazomamauer führten, oder ob die Treppen die ganze Höhe des Theaters erklimmen und den Besucher in die Porticus auf der Zinne der Cavea leiteten, ist an der Ruine selbst wohl kaum mehr mit Sicherheit herauszubringen, da sie nicht mehr so hoch erhalten ist. Immerhin kann soviel gesagt werden, daß Spuren derselben noch vorhanden sein müßten, wenn sie innerhalb der Keile lagen. Sie sind aber nicht gefunden worden. Also müßten die Vomitorien des dritten Ranges direkt über denjenigen des zweiten Ranges gelegen haben und von den Treppenhäusern in der Peripheriemauer aus erreicht worden sein, was technisch durchaus möglich wäre.

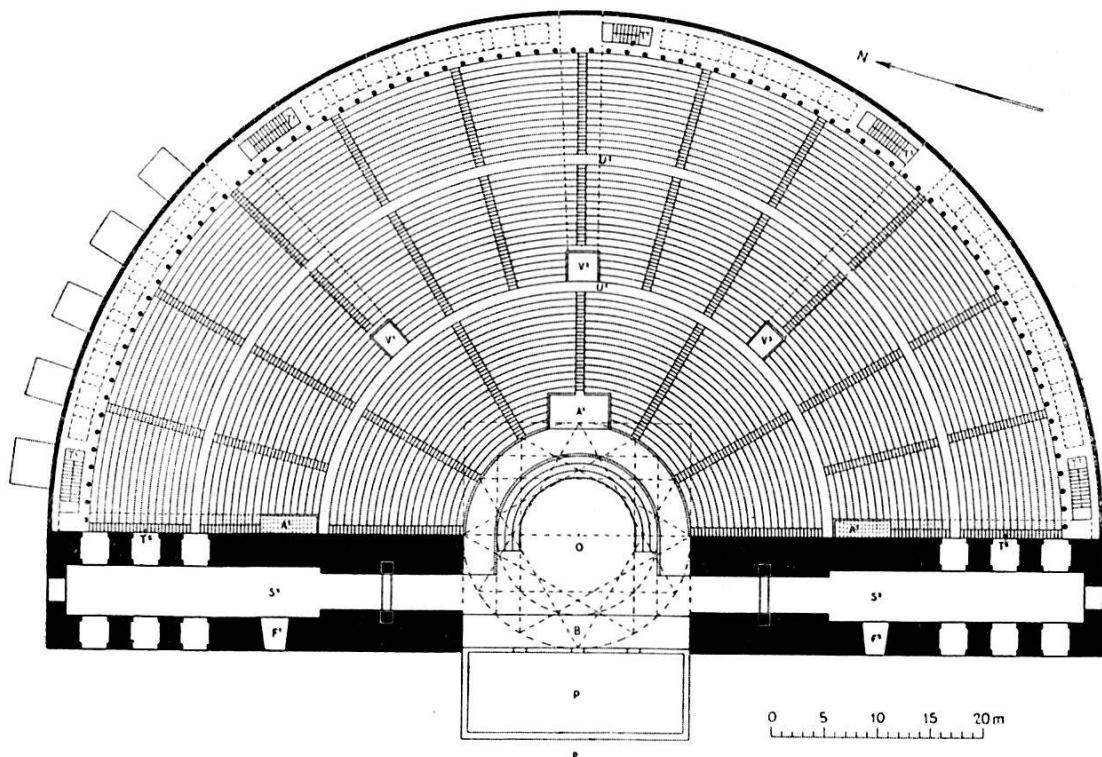
Abb. 8. Jüngeres, szenisches Theater (um 150 n. Chr.), Rekonstruktionsplan.

entstehen dadurch im ersten Rang sechs Keile und in den beiden oberen Rängen durch Einfügung von Zwischentreppen zwölf Keile (Abb. 8). Süd- und Nordvomitorium liegen innerhalb von zwei Hauptkeilen, jedoch etwas gegen die Mitte der Cavea verschoben, wodurch die Zwischentreppen auf die obere äußere Ecke des Ausganges treffen und nicht bis auf das untere Diazoma geführt werden können. Die Praxis ließ uns hier eine etwas abgeänderte Lösung finden. Beim Nordausgang des Südvomitoriums haben wir eine Partie der Stufen aus Sandsteinquadern selbst, zum Teil mit Originalstücken wiederhergestellt und auch die Steinbrüstung auf zwei Seiten des Ausganges aufgesetzt, wobei wiederum das von Stehlin gefundene Originalstück die Direktiven abgab (Tafel IV'a). Längs der aufsteigenden Brüstung auf der Westseite des Ausganges

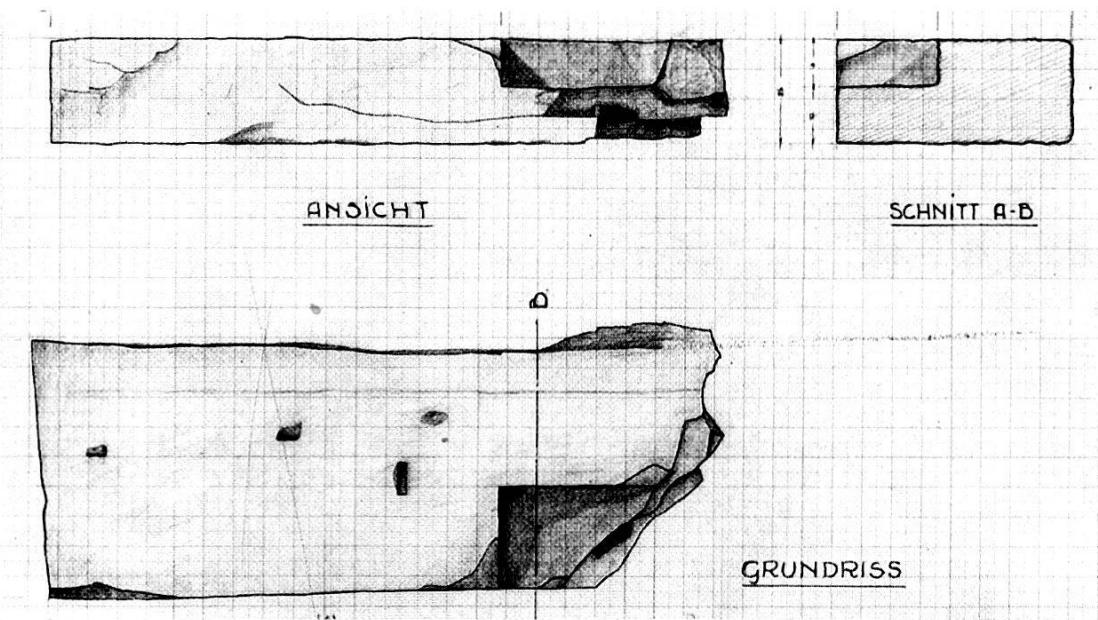
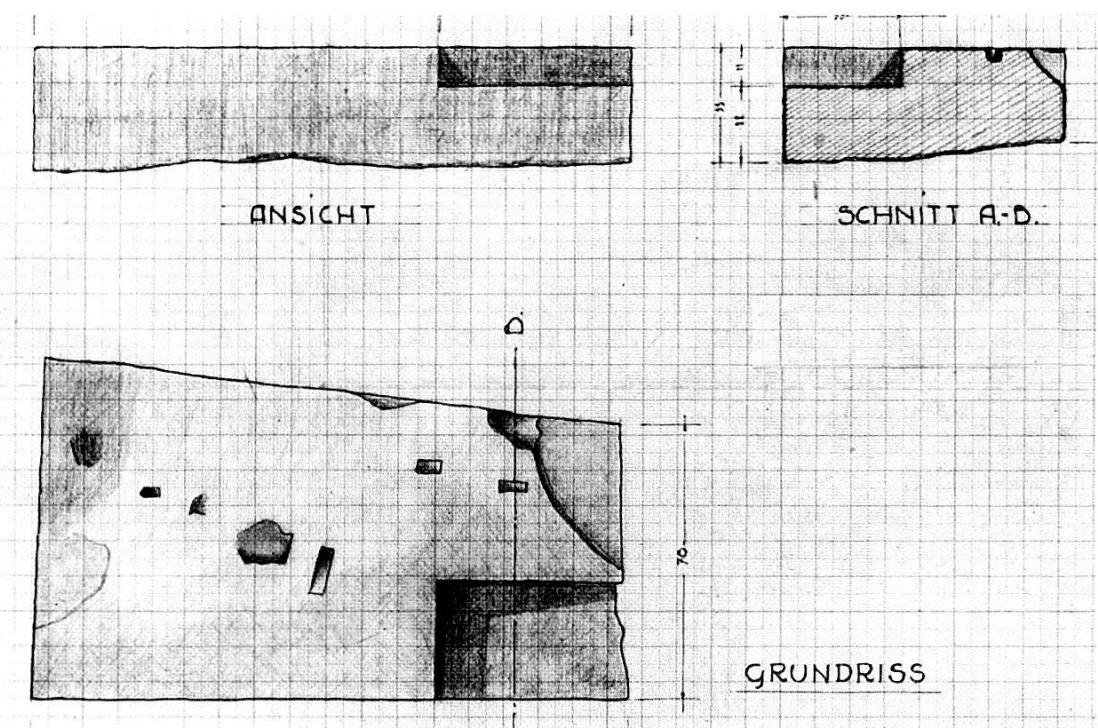
Taf. III. Sitzstufenquader aus rotem Sandstein, mit Treppenausschnitt, gefunden im Juli 1939 (Aufnahme M. Fonti).

Tafel 3 gibt zwei derselben wieder. Beide weisen eine Höhe von 35 cm auf, haben eine leichte geschweifte, sauber behauene Stirnfläche, eine unregelmäßige Rückfläche und eine durch Abnutzung geglättete Oberfläche. Außerdem sind in der rechten vordern Ecke Zwischenstufen von ca. 34 cm Tiefe und 11—22 cm Höhe eingehauen, offensichtlich Treppenstufen. Wir hatten also das Glück, zwei Sitzstufenquader zu finden, die zugleich zu einer der Keiltreppen gehörten. Die Höhe von 35 cm stimmte nicht ganz genau mit der Höhe des Ausschnittes beim Wangenstein von 37 cm überein. Schon die von einander abweichenden Treppenstufen zeigen aber, daß eine durchgehende Präzision der Maße bei diesen Sitzstufen nicht verlangt werden darf; vielleicht ein Zeichen dafür, daß sie aus

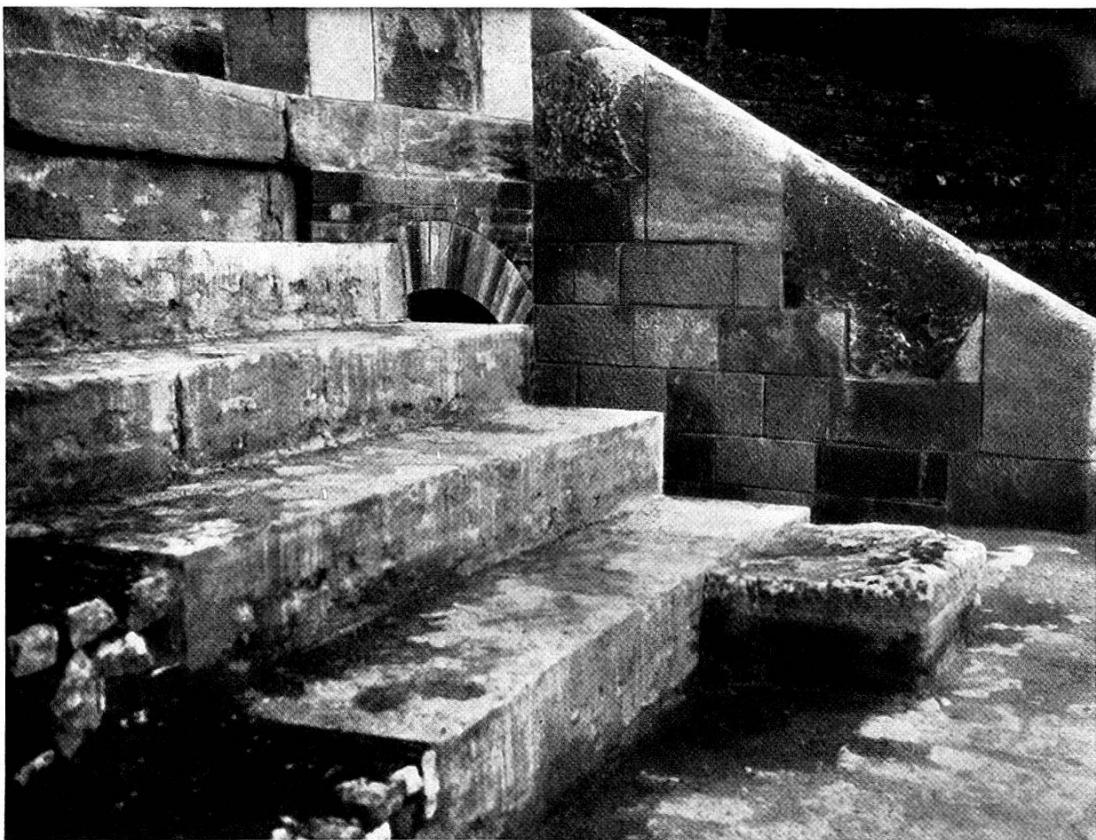
Taf. IVa. Nordausgang des Süd vomitoriums, nach der Rekonstruktion im Sommer 1941. Vorne rechts Quader der ersten Sitzstufen, links gemauerte Unterlagen, hinten erneuerte Brüstung mit Originalstein (vgl. Abb. 3).

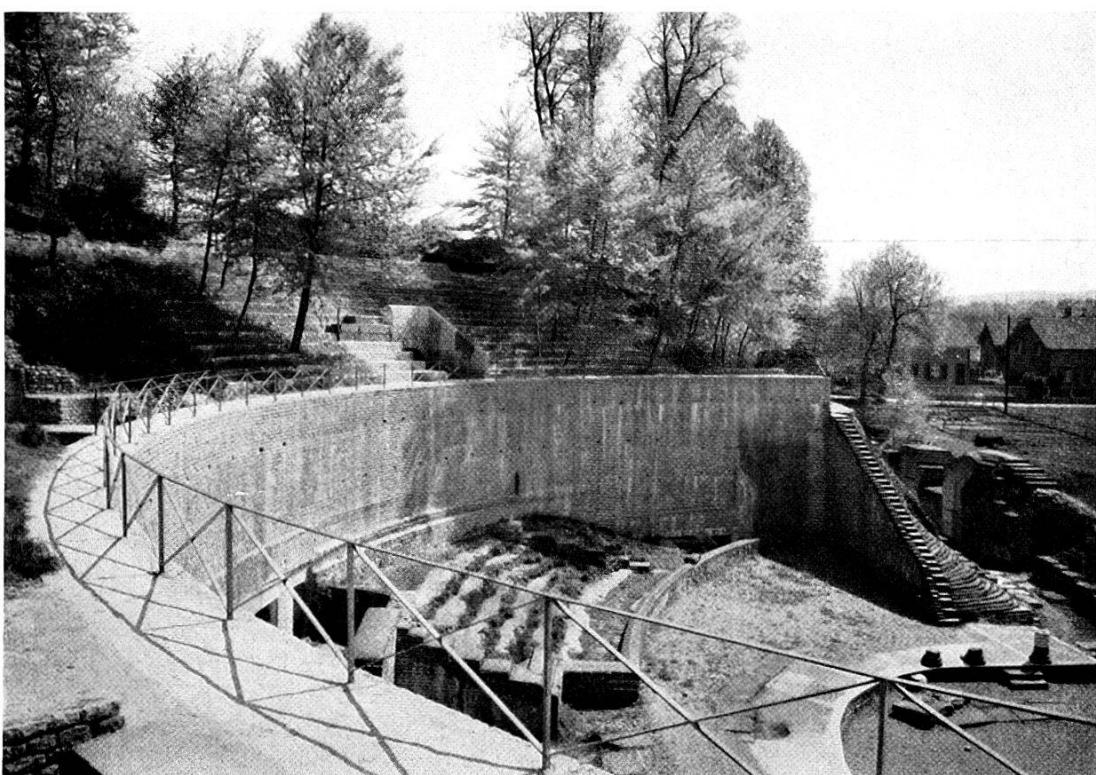
Taf. IVb. Ansicht der Cavea mit den rekonstruierten Sitzstufen, am 6. Mai 1942 (Aufnahme E. Schulz, Basel).

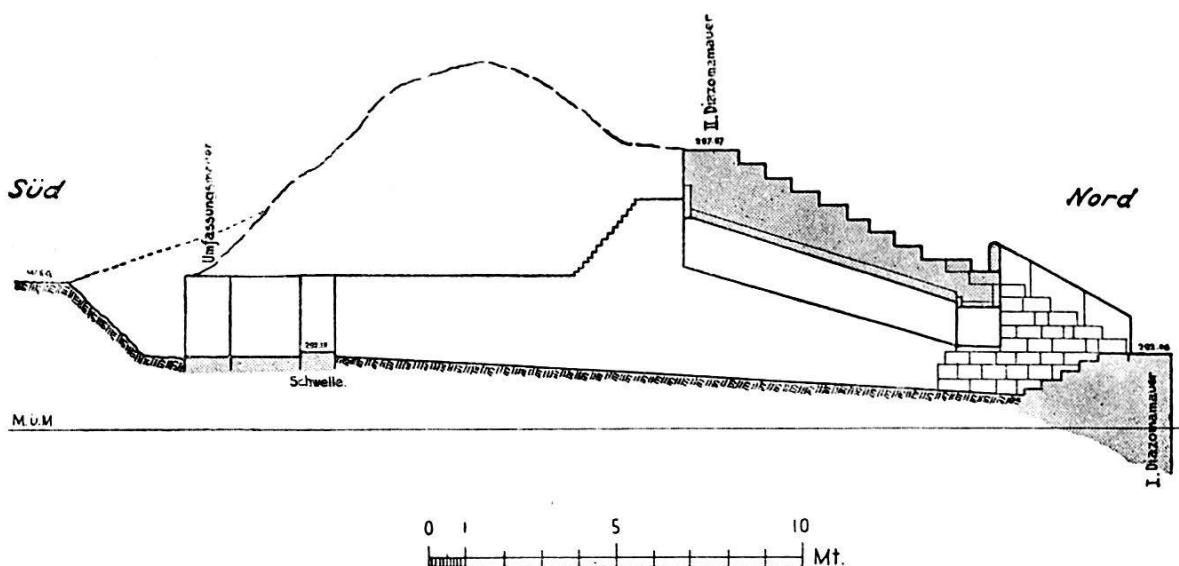
Abb. 9. Schnitt durch das rekonstruierte Gewölbe
(aus JB. der Schweiz. Ges. f. Urgeschichte 1940/41, S. 109).

malen Gewölbedicke von 56 cm über den Torbogen hinwegführen. Dem Torbogen gaben wir dabei eine Breite von 1,2 Metern. Damit erhielten wir eine nach allen Seiten glatte Lösung, die nirgends gegen die tatsächlichen Gegebenheiten verstieß. Es blieb sogar die Möglichkeit, für den frührern Bauzustand die Sitzstufen um eine Stufenhöhe tiefer zu legen. Die Höhe der Stufenunterlage direkt über dem Scheitel des Bogens hätte dann allerdings nur 19 cm betragen; doch könnte man durch Reduktion der Bogenbreite um 70 cm auch für die ältere Periode ohne weiteres stabile Proportionen erreichen.
