D. Plangrabungen

Die Ausgrabungen in der Barfüßerkirche

Vorbericht von D. Rippmann

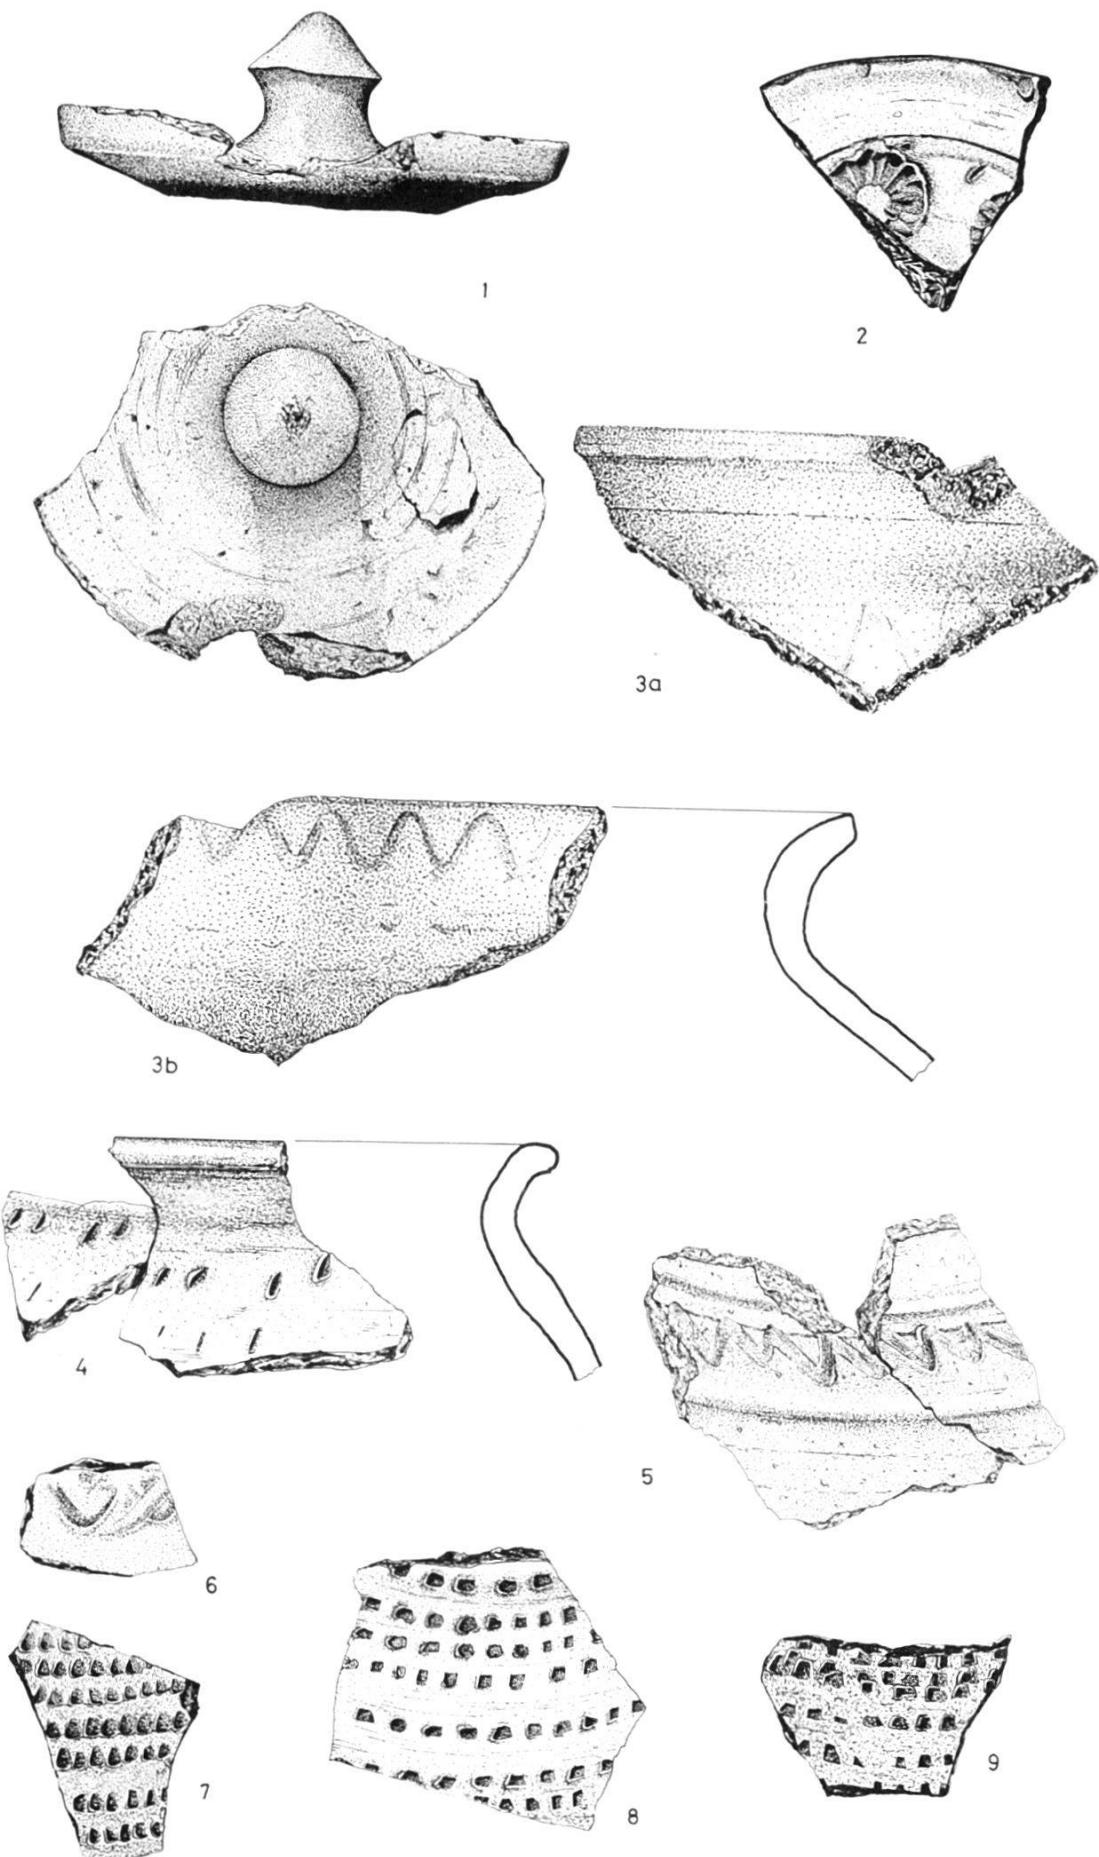
Abb. 3. Barfüßerkirche: Mittelalterliche Keramik. 1–2: Deckelfragmente. 3: Randscherbe eines Topfes mit Wellenbanddekor, 3a: Außenansicht, 3b: Innenansicht. 4: Randscherbe eines Topfes mit Einstichverzierung. 5: Wandscherbe mit plastischen Leisten und Wellenband. 6–9: Verzierte Wandscherben. – Zeichnung: M. Zimmer. – Maßstab 1:2.

schichten ist das 13. Jahrhundert, besonders dessen erste Hälfte, gut vertreten (Abb. 3 und 4).

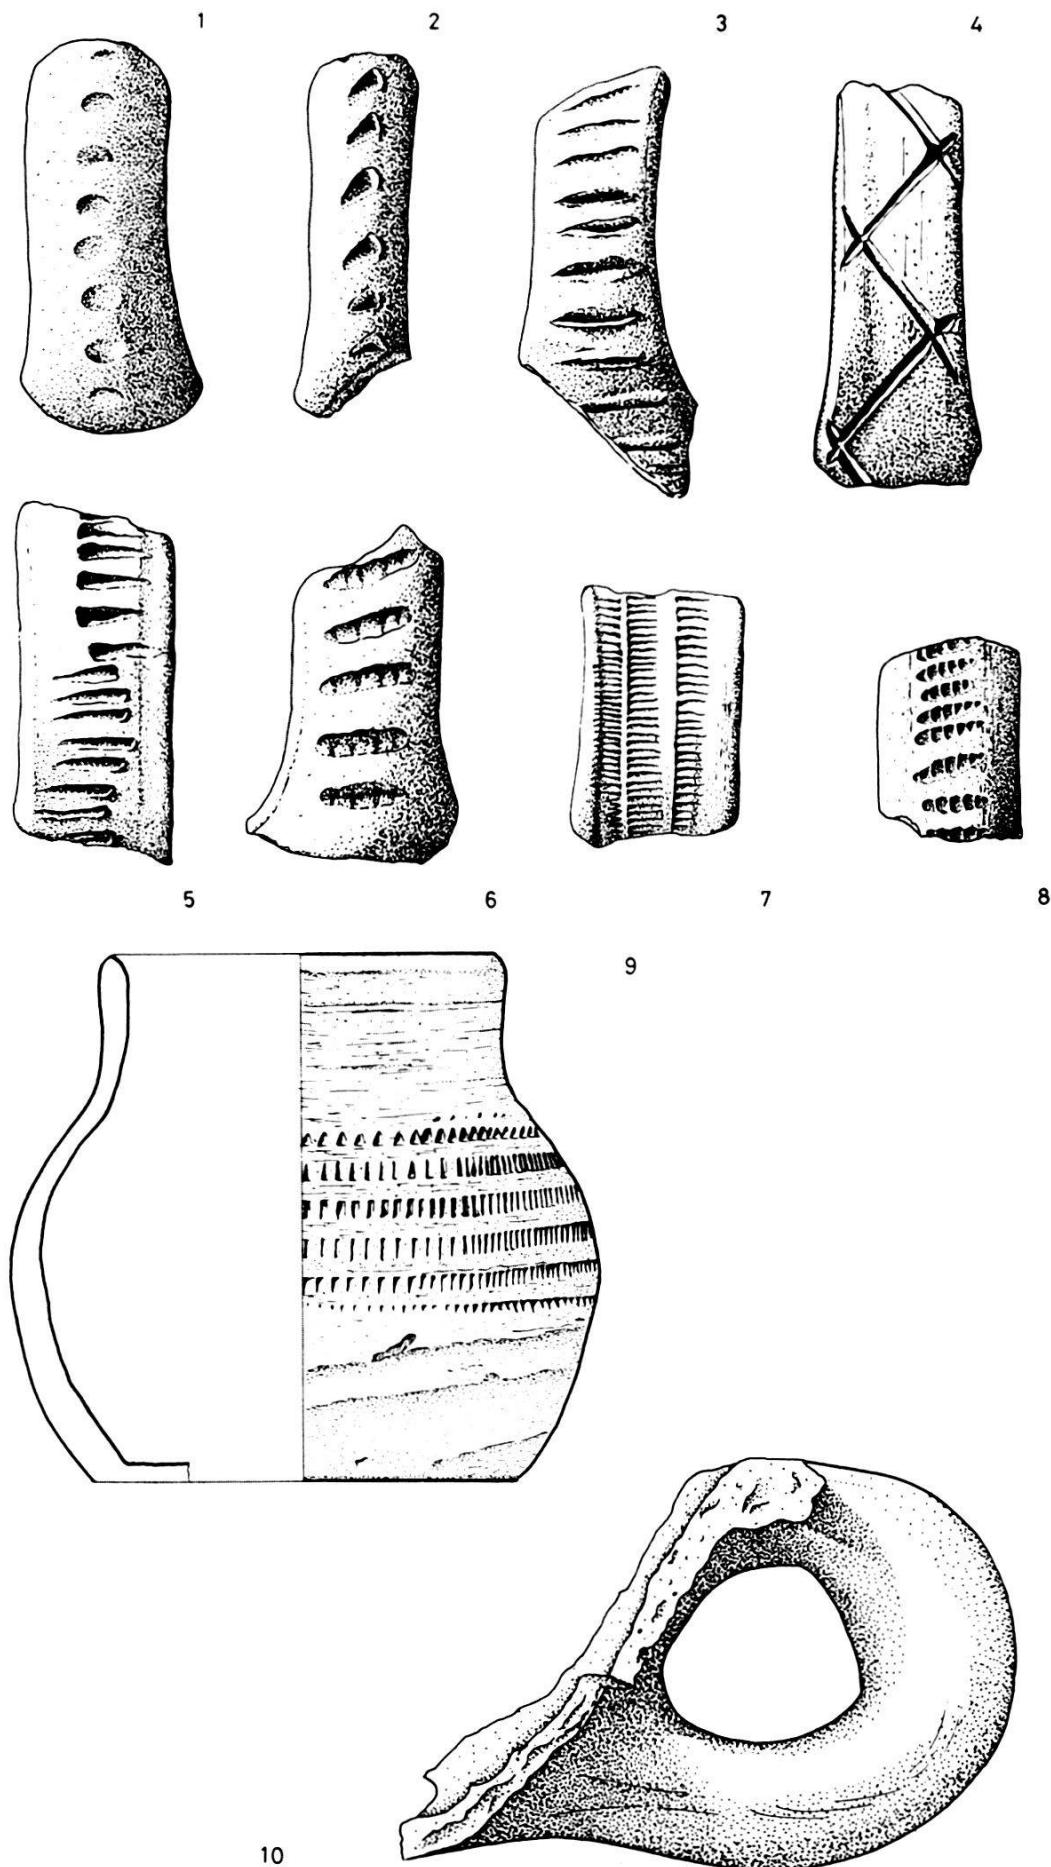
Abb. 4. Barfüßerkirche: Mittelalterliche Keramik. 1–8: Verzierte Henkel von Verenakrügen. 9: Verziertes Töpfchen mit zylindrischem Hals. 10: Henkel einer Schüssel. – Zeichnung: G. Meyer. – Maßstab 1:2.

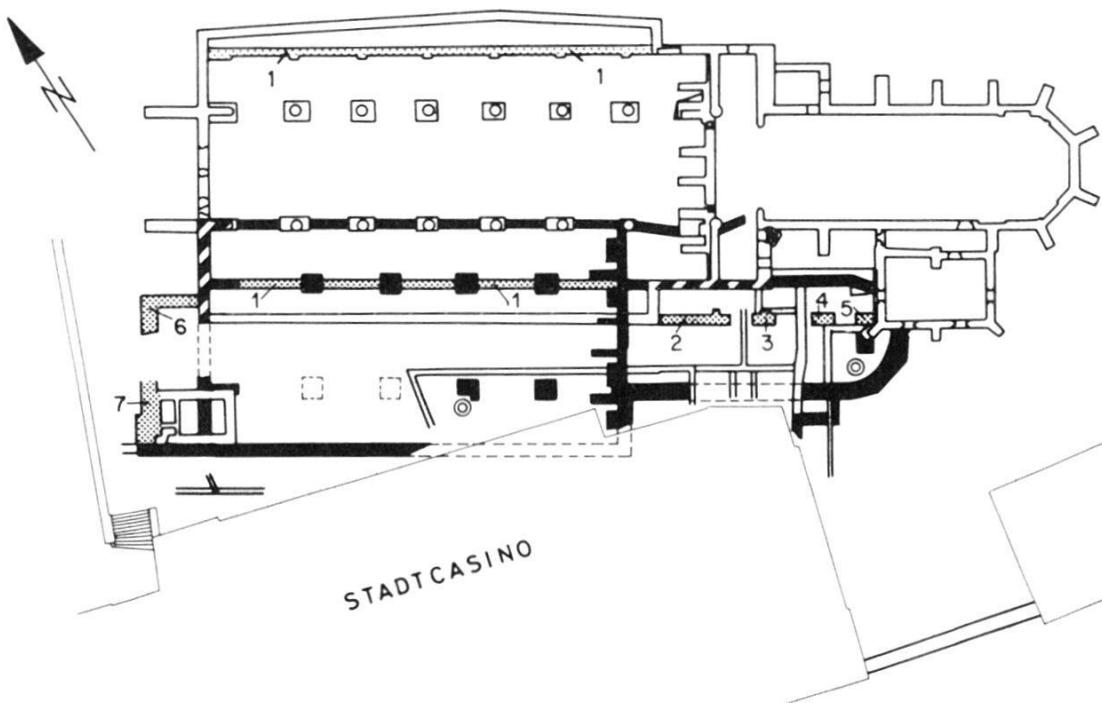
Abb. 5. Barfüsserkirche: Grundrisse der Barfüsserkirche I (schwarz) südlich von Barfüsserkirche II (weiß). Gemeinsame Mauerzüge sind schwarz-weiß gestreift. Der Grauraster gibt die Umbauten des 19. Jahrhunderts. 1: Verschmälerung der Seitenschiffe. 2-5: Anbauten aus der Zeit des Kaufhauses (1843/44). 6-7: Westfassade des Kaufhauses (1843/44). – Zeichnung: H.J. Eichin. – Maßstab 1:1000.

Barfüßerkirche II (Abb. 5):

Barfüßerkirche I (Abb. 5):

Eine ausführliche Beschreibung des Vorgängerbaus (Barfüßerkirche I) wird erst nach der vollständigen Freilegung im Jahre 1977 möglich sein. Die Bauzeit der ersten Kirche ist anhand der urkundlichen Überlieferung zwischen 1250 und 1256 anzusetzen⁵¹. Der ältere Bau liegt näher bei der Stadtmauer als der jüngere und deckt sich mit diesem nur im Bereich des nördlichen, beziehungsweise südlichen Seitenschiffes. Das Langhaus ist eine dreischiffige Basilika

mit fünf Jochen; im östlichsten Joch⁵² ist ein Lettner eingebaut, bestehend aus vier Kapellen mit Altären und einer schmaleren Mittelnische mit dem Durchgang in den Chor. Die Kapellen sind durch Backsteinwände voneinander getrennt, welche auf massiven Kalkbruchsteinfundamenten aufliegen. Zu dem erhöhten, aus Mörtelguß bestehenden Boden in den Altarnischen führen einige Stufen, die im Laufe der Zeit ausgebessert wurden. Der Chor ist die älteste Partie des Kirchenbaus; denn die Fundamente der östlichen Langhausmauer sind an die etwas nach Westen vorgezogenen Grundmauern des Chors angestellt. Mit seinen 25 Metern erreicht der Langchor zwei Drittel des Ausmaßes des Langhauses. Er schließt polygonal, mit fünf Seiten des Zehnecks, hat also eine andere Form als der Chor der heutigen Kirche (dreiseitiger Chorschluß)⁵³.

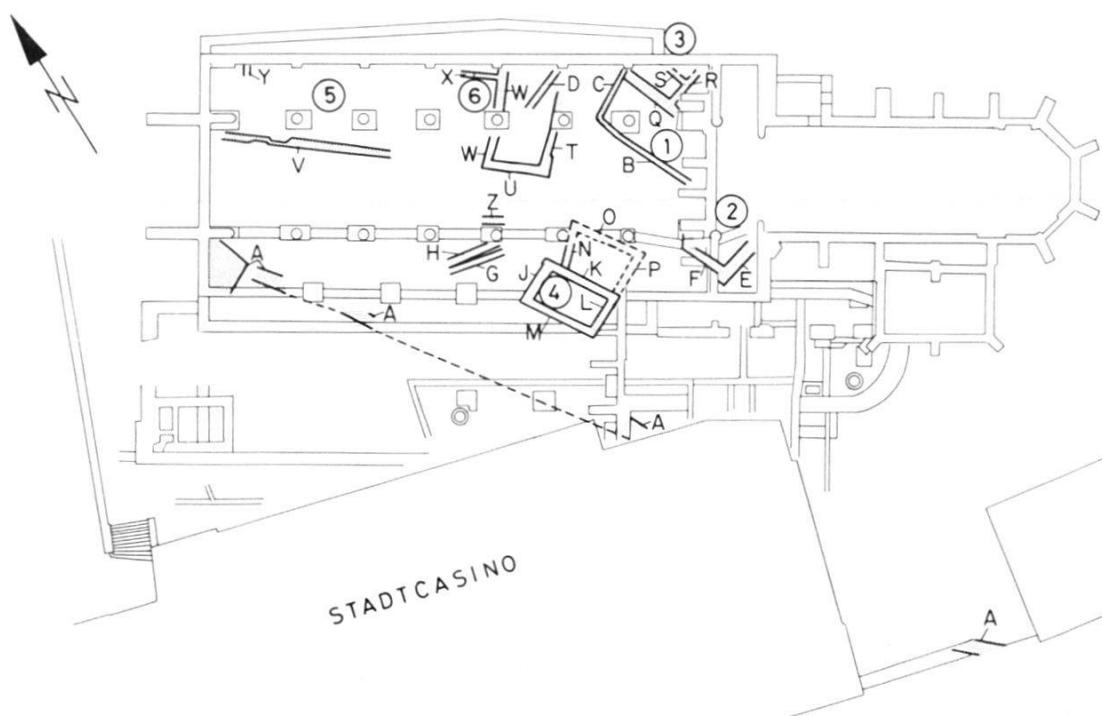
Abb. 6. Barfüsserkirche: Übersichtsplan der Mauerreste der Siedlung vor 1250. Die Numerierung bezieht sich auf das entsprechende Textkapitel. – Zeichnung: H.J. Eichin. – Maßstab 1:1000.

Die Stadtbefestigung (Abb. 6):

Die Siedlung aus der Zeit vor 1250 (Abb. 6):

Die Siedlungsstrukturen können in folgende Elemente aufgegliedert werden (Abb. 6):

1. *Der Mauerwinkel B/C* mit der mindestens 11,5 Meter langen Wackenmauer B und dem durch spätere Bautätigkeit in größere Brocken zerrissenen Kieselfundament C, das im Norden von der Nordfassade der Kirche abgeschnitten wurde.

2. *Der Mauerwinkel E/F* blieb glücklicherweise unter den Fundamenten des jüngeren Lettners fragmentarisch erhalten. Der Kern aus Kieselsteinen war mit Kalkbruchsteinen verblendet, die sich nur noch bei E nachweisen ließen. Der östliche Teil von Mauer F wurde beim Bau der Lettnerrückwand herausgerissen, so daß sich der Anschluß an Mauer E nur noch als wenig tiefe, mit Mörtelsand gefüllte Mauergrube darbot.

3. *Das Mauergeviert Q/R/S* bestand aus der breiten Mauer Q und zwei dünneren, etwas weniger tief fundamentierten Mauerästen R und S, sämtliche geplündert, so daß nur noch die mit Schutt gefüllten Fundamentgruben faßbar waren.
