D. Abhandlungen und Vorberichte über Plangrabungen

Vorbericht über die Leitungsgrabungen in der Rittergasse (1983/7 und 1983/21)

G. Helmig

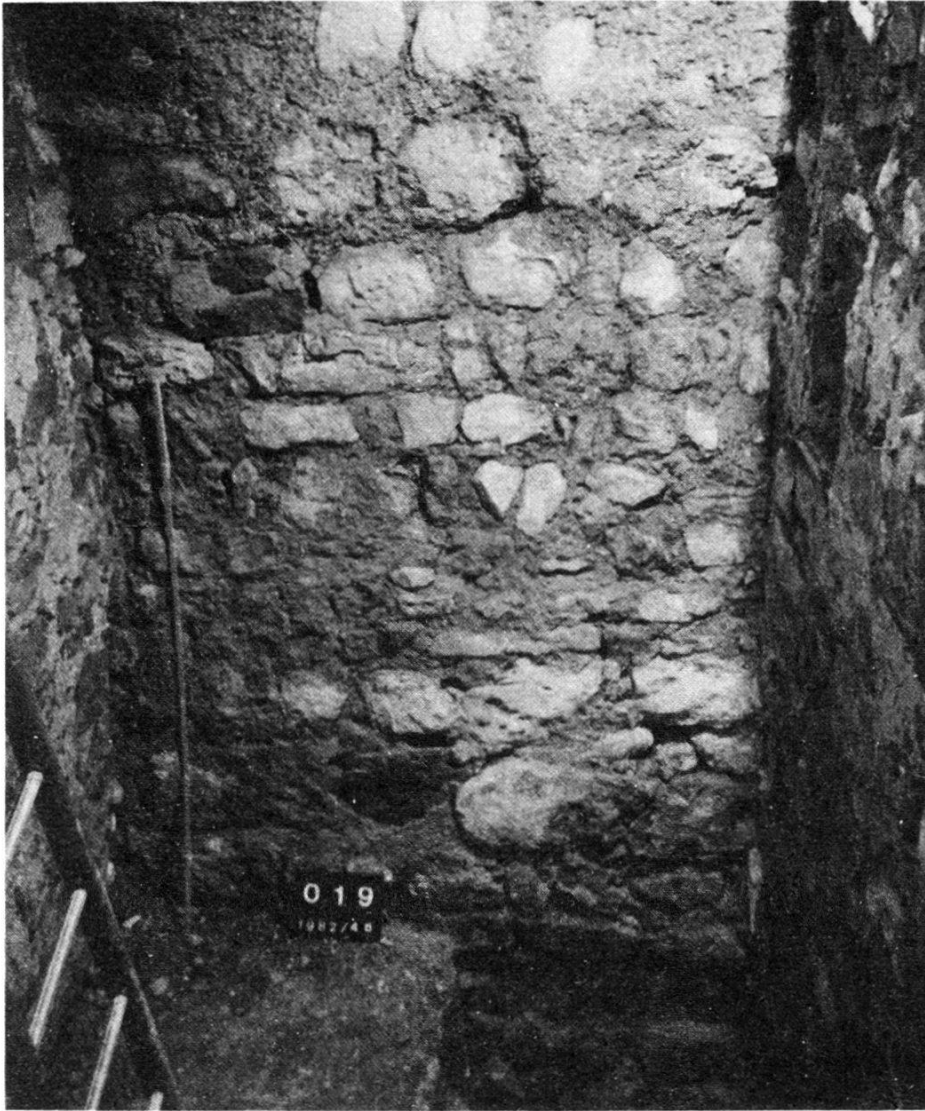
Abb. 47. Riehen-Kirchhof, 1982/46. Keller eines Speichers. Blick auf die Innenseite der Ringmauer.

Der Keller war mit Schutt aufgefüllt, der viel Baumaterial, Glasfragmente, Eisenobjekte – unter anderem zwei Senseblätter in sehr schlechtem Zustand – und Keramik, darunter viel weisses Porzellan, enthielt. Die Einschüttung kann anhand dieser Funde ins 19. Jh. datiert werden. Der Keller dürfte im Zusammenhang mit dem «Berri-Bau», dem viele Speicher zum Opfer fielen, aufgeschüttet worden sein.
