D. Abhandlungen und Vorberichte über Plangrabungen

Vorbericht über die Leitungsgrabungen in der Rittergasse (1983/7 und 1983/21)

G. Helmig

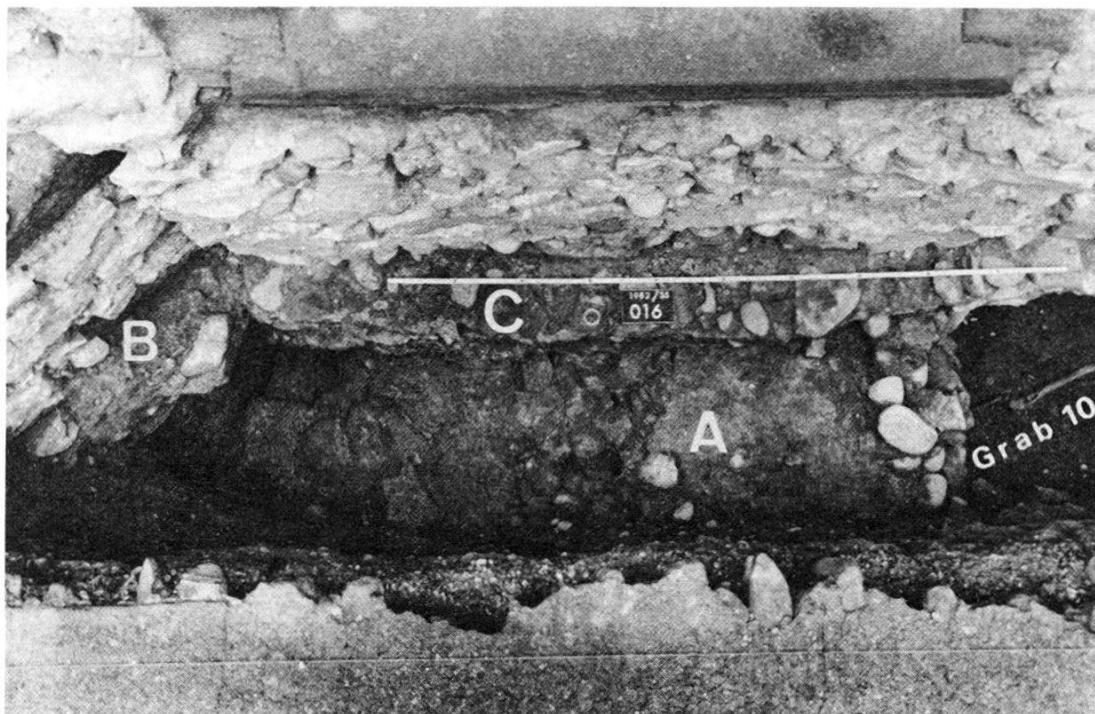
Abb. 34. Martinskirchplatz 4 (A), 1982/35. Grabungsfoto des Befundes in Sektor 4, bei der Nahtstelle der Fundamente des Kirchturms und des südlichen Seitenschiffes. Blick gegen NNW.

Sowohl für die Baugeschichte der Kirche, als auch für die Datierung des Friedhofes, ist der in Sektor 4, südöstlich des Turmes beobachtete Aufschluss von Bedeutung (Abb. 34). Im Arbeitsgraben war deutlich die Fuge zwischen älterem Turm und jüngerer Südmauer erkennbar. Eine Überraschung stellte die Aufdeckung von Mauer 3 (Abb. 32) dar. Das über 2,4 Meter breite, aus Kalkbruchsteinen und Wacken mit Mörtel vergossene Fundament (Abb. 34, A) kam rund 1,5 Meter unter dem heutigen Niveau zum Vorschein und war, soweit dies im engen Arbeitsgraben festgestellt werden konnte, senkrecht auf die Südfassade der Kirche ausgerichtet. Sowohl das östliche Pfeilerfundament des Turmes (Abb. 34, B), als auch das östlich daran anschliessende jüngere Vorfundament der südlichen Kirchenmauer (Abb. 34, C) störten bzw. stützten sich auf das Fundament A. Interessant war nun die Feststellung, dass das Fundament A seinerseits eine Nordwest/Südost orientierte Bestattung (Grab 10) störte, die beim Bau des südlichen Kirchenschiffes ein zweites Mal gestört wurde. In der Grabeinfüllung fand sich eine Randscherbe des 10. Jh. und ebenfalls eine leider nicht *in situ* geborgene Münze des Gratian¹⁵⁴. Dieser Befund erinnert unweigerlich an ähnliche Beobachtungen von spätromischen Münzbeigaben, vor allem bei Kindergräbern in den mittelalterlichen Friedhöfen auf dem Münsterplatz¹⁵⁵. Auch die Orientierung

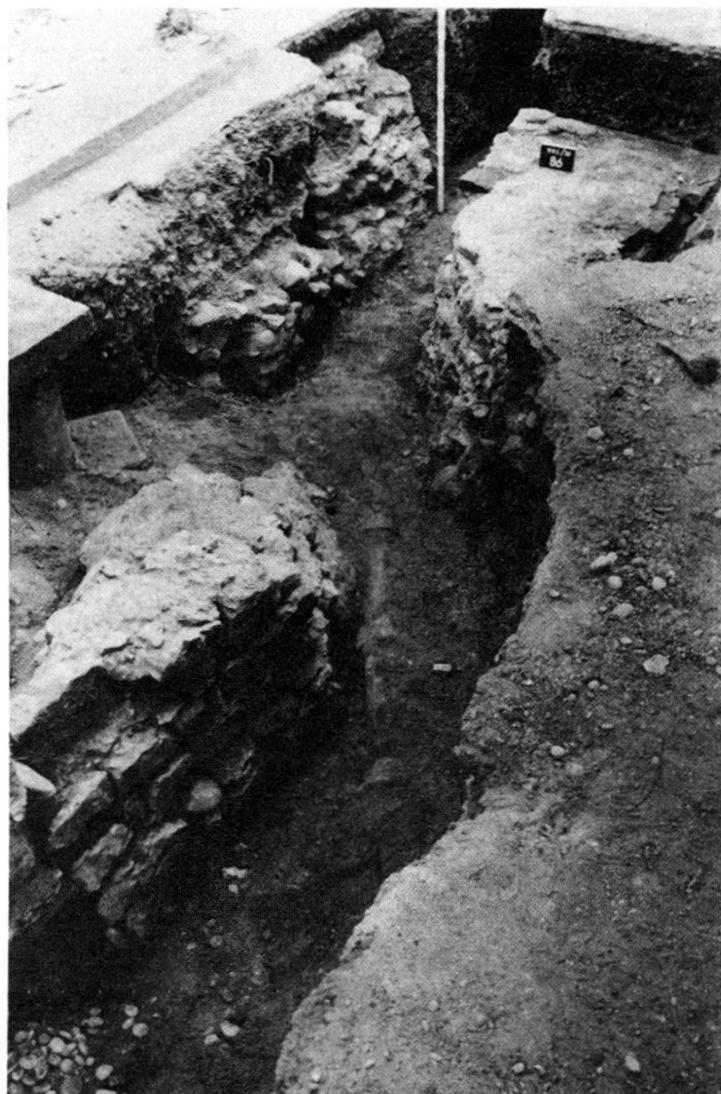
Abb. 35. Martinskirchplatz 4 (A), 1982/35.
Die freigelegten Mauerteile des Sakristeiannexes und von Mauer 16.

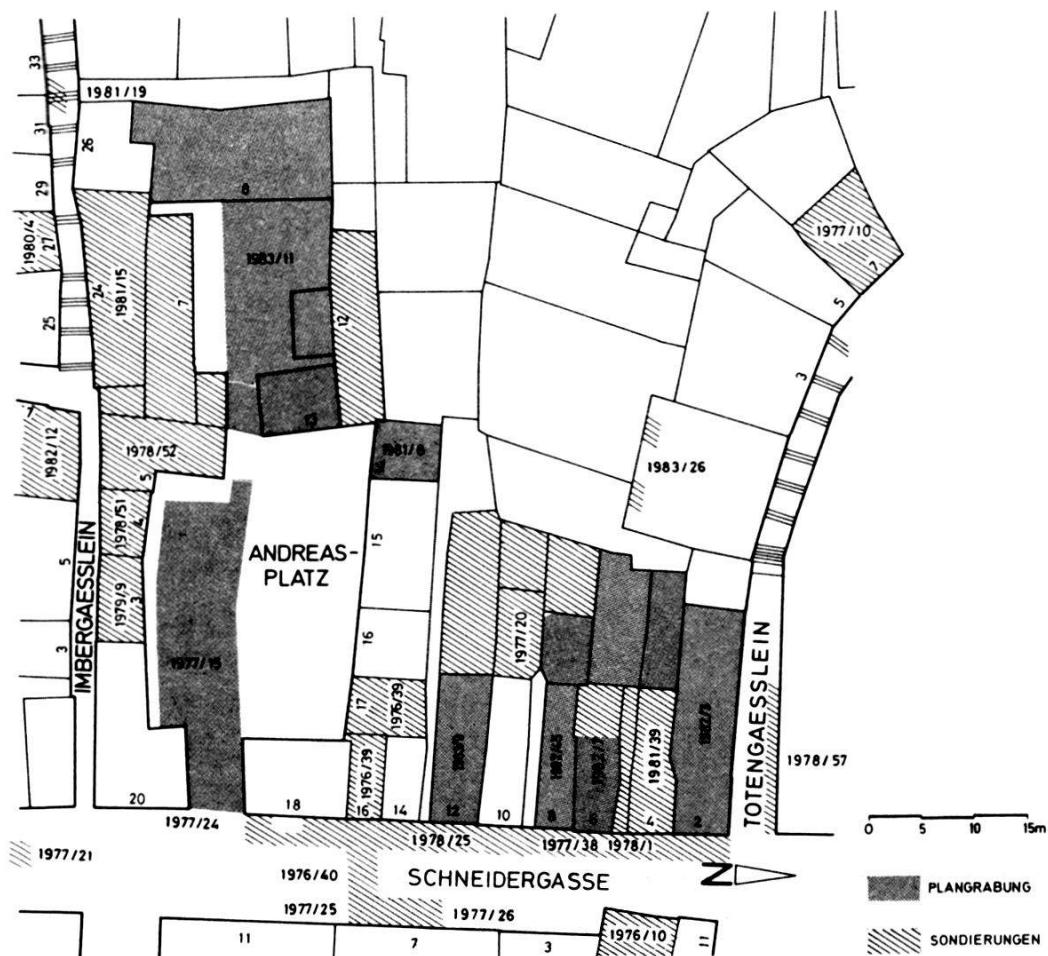
Abb. 36. Schneidergasse – Totengässlein – Andreasplatz – Imbergässlein: Situationsplan mit den untersuchten Gebieten (Stand: Sommer 1984). – Zeichnung: Ch. Bing, F. Goldschmidt. – Massstab 1:1000.

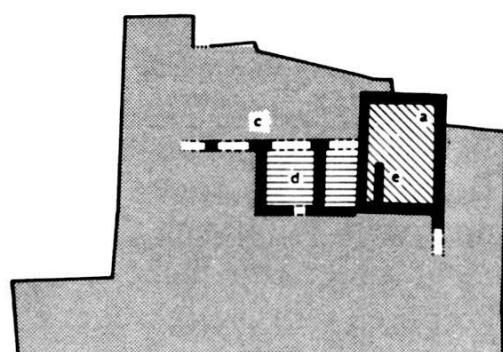
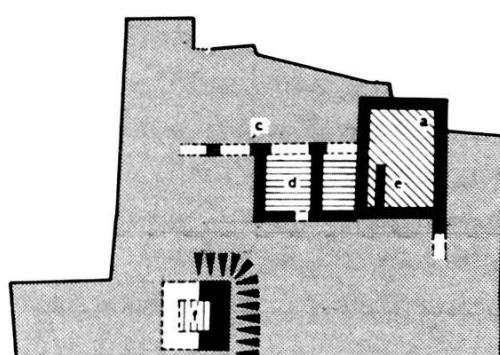
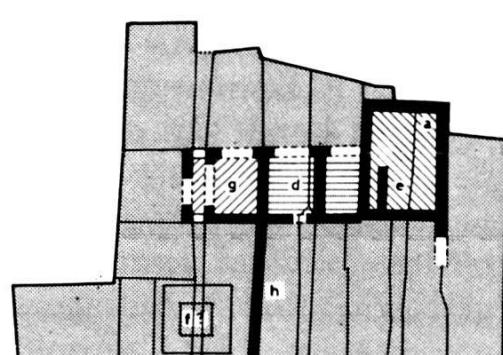
Abb. 39. Schneidergasse 4–12, 1981/39, 1982/7, 1982/45, 1983/9. Phasenplan zur baulichen Entwicklung der frühen Steinbauten und der Parzellierung. – Zeichnung: Ch. Bing. – Massstab 1:1000.

Phase 1: a ältester Mauergrundriss (Hof?);
b Quermauer, ev. zu a; c Längsmauer, ev. zu a;
Punktraster: älteste Holzbauhorizonte.

Phase 1: Frühe Holzbauschichten und erste Steingrundrisse (Abb. 39/1):

¹⁹¹ Die Südhälfte liegt noch im nicht unterkellerten Haus Schneidergasse 14. Mittels der Parzellengrenzen und dem Negativbefund im Haus Nr. 16 darf man den Turmgrundriss mit Sicherheit wie auf Abb. 39/3 quadratisch ergänzen.

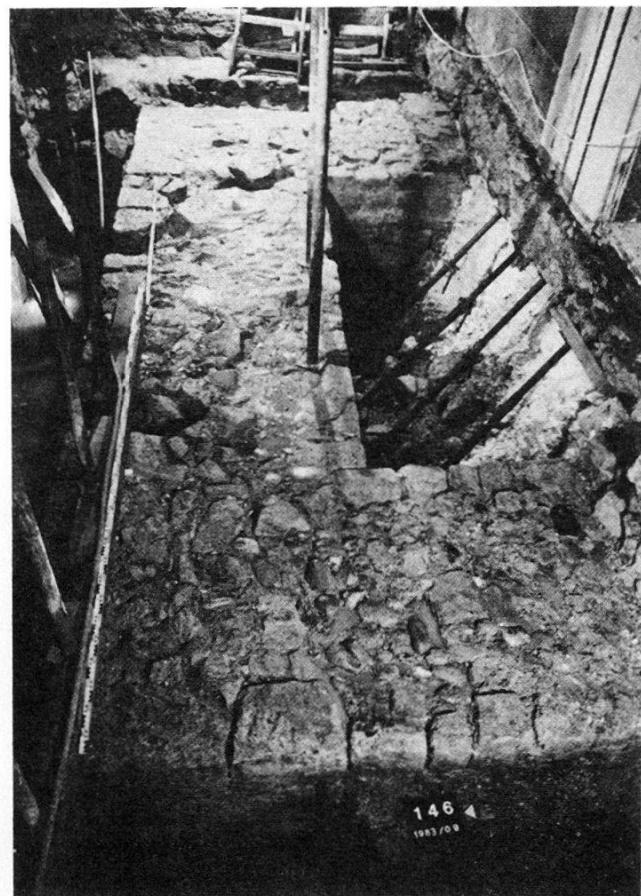
Abb. 42

Abb. 42. Schneidergasse 12, 1983/9. Phase 3: Fundament des Wehrturms (Abb. 39, f). Blick gegen Osten.

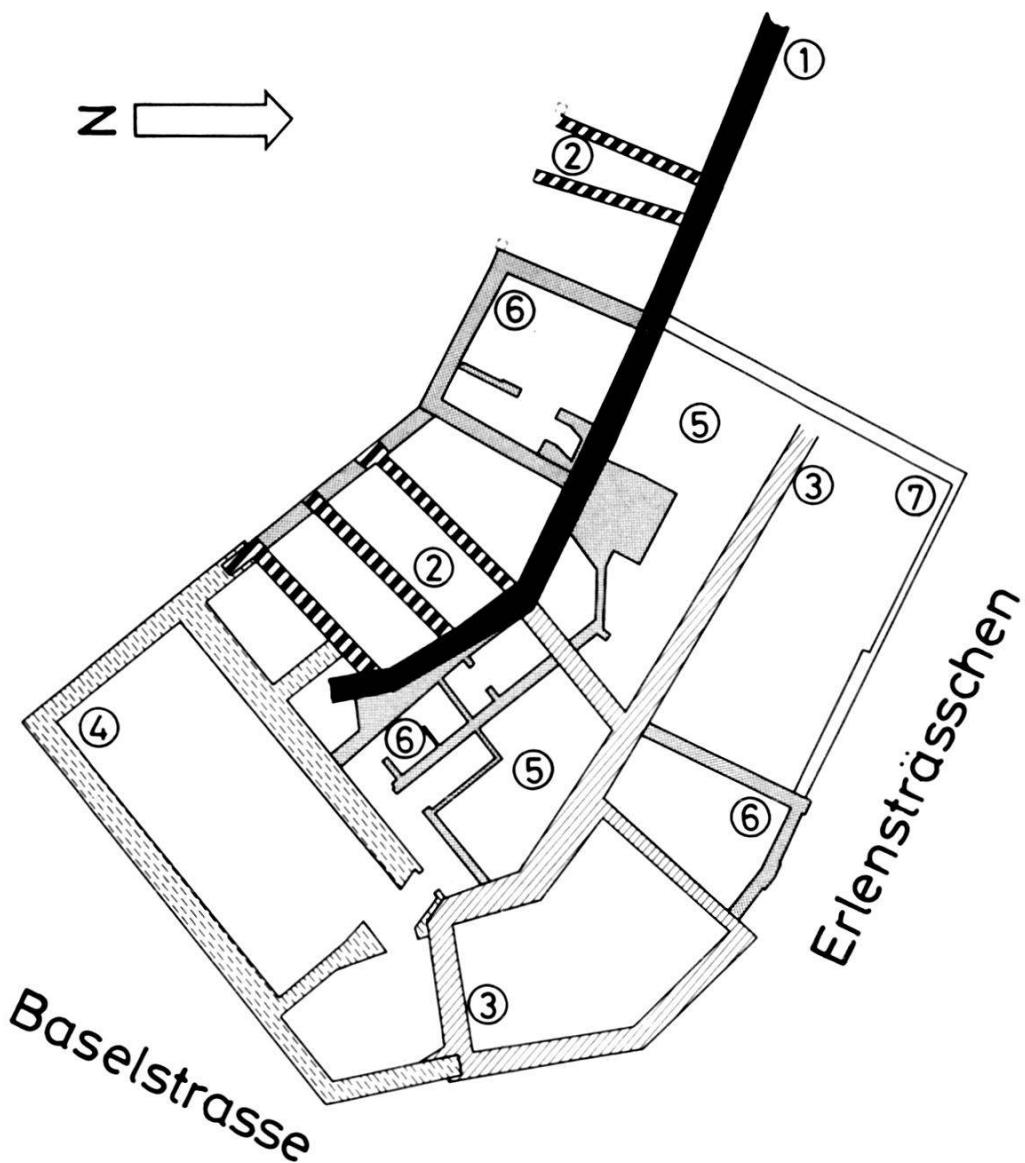
Abb. 46. Riehen-Dorfkirche. Detailplan Gemeindekanzlei. – Zeichnung: E. Albrecht nach Plangrundlagen des Büros W. Stöckli, Moudon. Massstab 1:400.

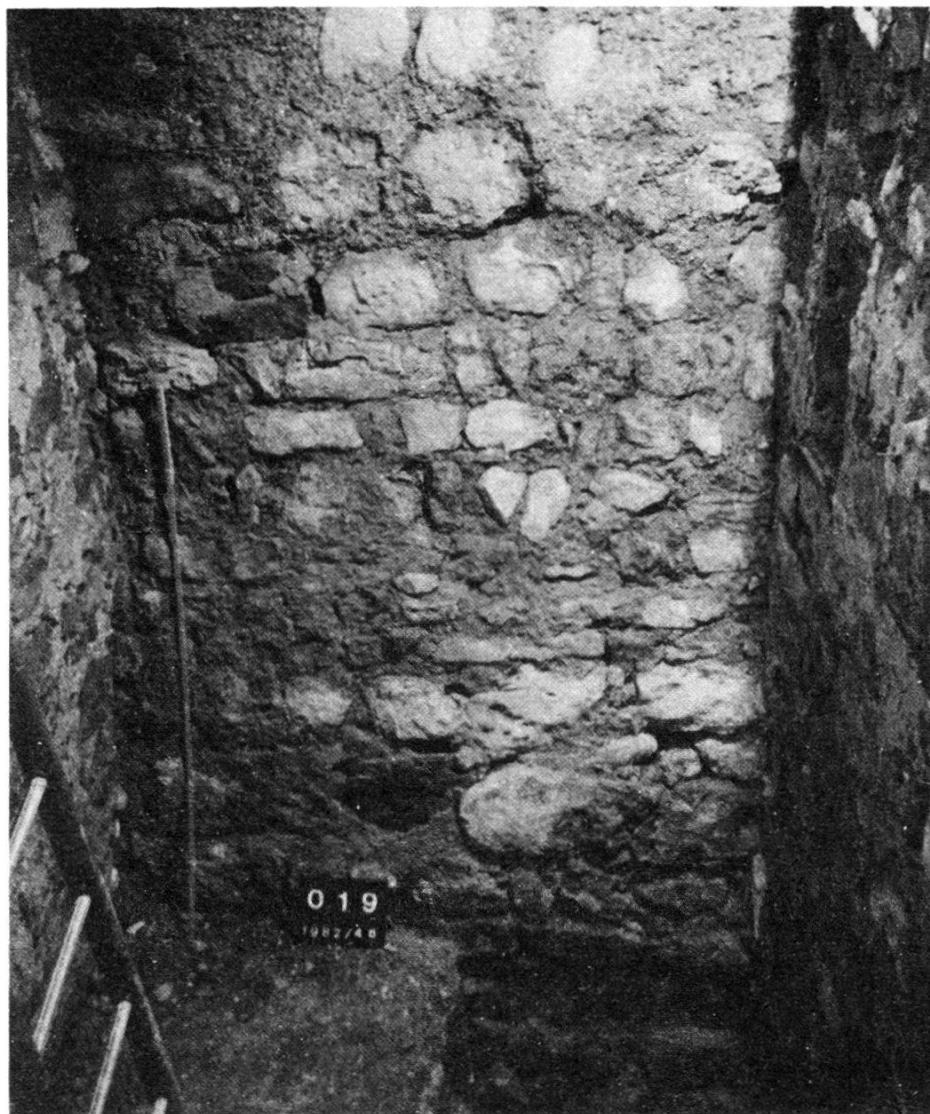
Abb. 47. Riehen-Kirchhof, 1982/46. Keller eines Speichers. Blick auf die Innenseite der Ringmauer.

Der Keller war mit Schutt aufgefüllt, der viel Baumaterial, Glasfragmente, Eisenobjekte – unter anderem zwei Senseblätter in sehr schlechtem Zustand – und Keramik, darunter viel weisses Porzellan, enthielt. Die Einschüttung kann anhand dieser Funde ins 19. Jh. datiert werden. Der Keller dürfte im Zusammenhang mit dem «Berri-Bau», dem viele Speicher zum Opfer fielen, aufgeschüttet worden sein.

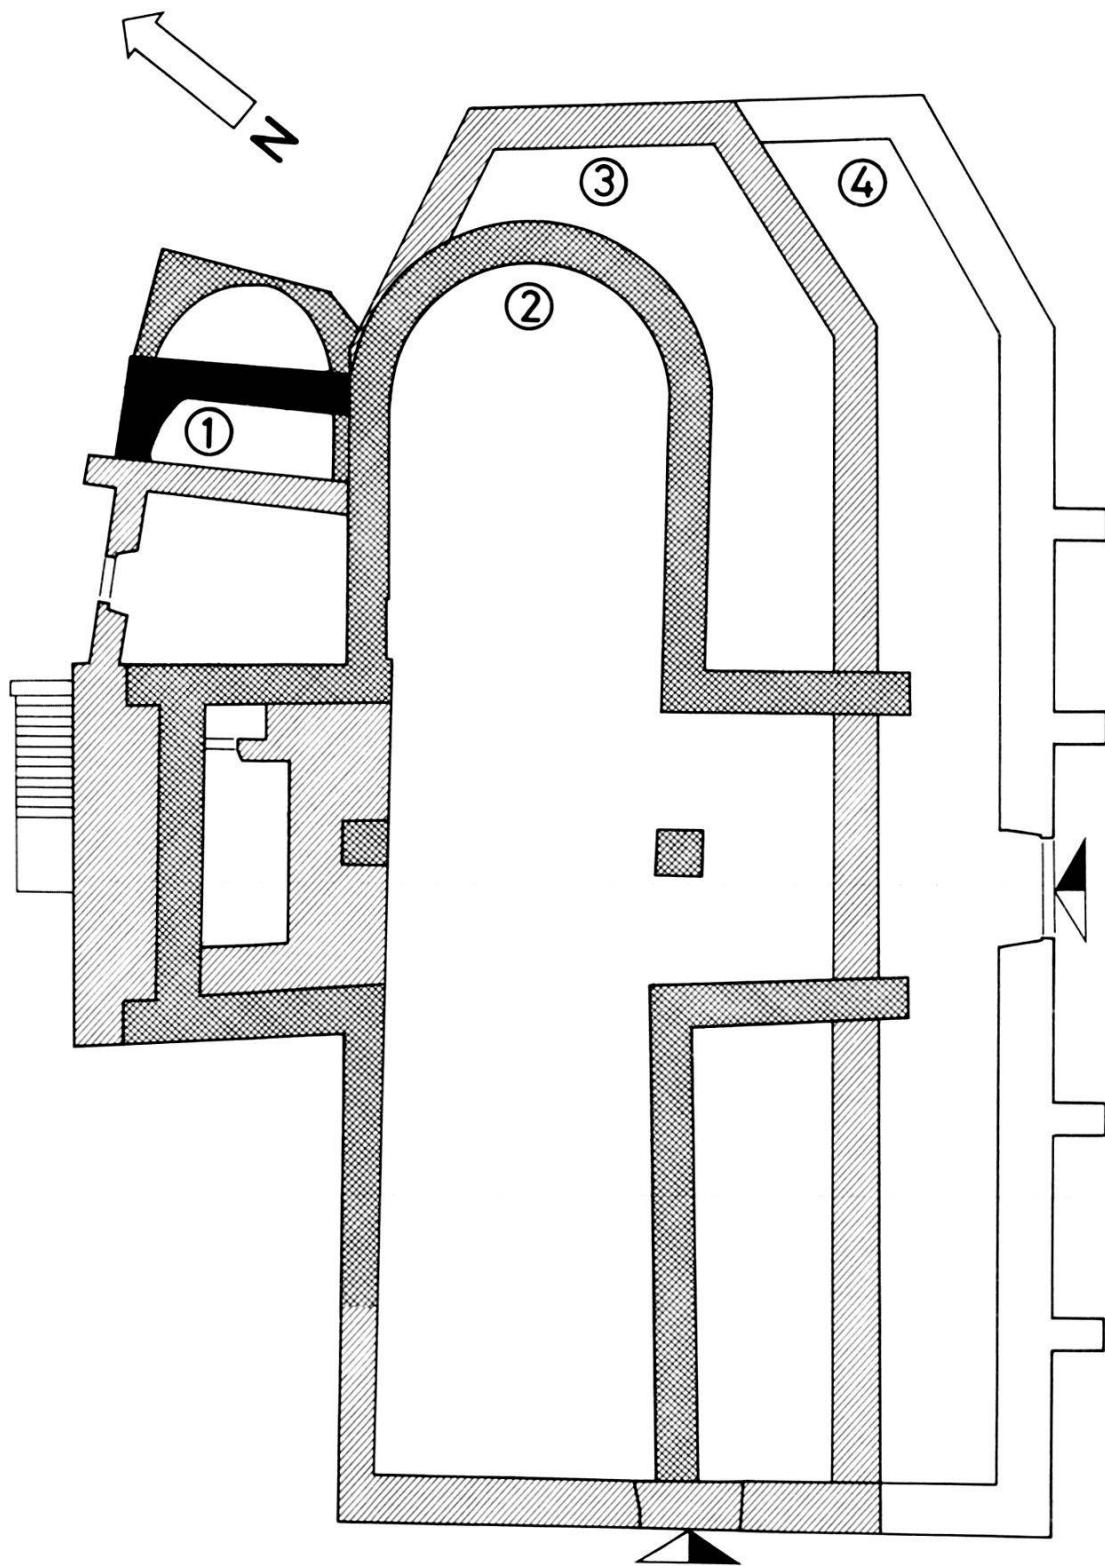
Abb. 48. Riehen-Dorfkirche. Übersichtsplan mit den wichtigsten Bauphasen. – Zeichnung: E. Albrecht. – Massstab 1:200.

- 1 Vorromanische Mauerfundamente
- 2 Romanische Kirche
- 3 Kirche aus dem 13./14. Jh.
- 4 Kirche von 1694

Im frühen 11. Jh. wurde die erste Kirche bis auf die Nordwand abgebrochen und die Längsachse des Nachfolgebaus leicht abgedreht. Von dieser Neukonzeption zeugen noch die beiden Ansätze eines halbrunden Seitenchors (Abb. 49, 2) sowie ein Pfeilerfundament mit Resten des aufgehenden Pfeilers (Abb. 49, 3). Diese beiden neuen Elemente fügen sich sehr gut in den bereits bekannten Grundriss der frühromanischen Kirche²¹⁸ (Abb. 48, 2) ein.

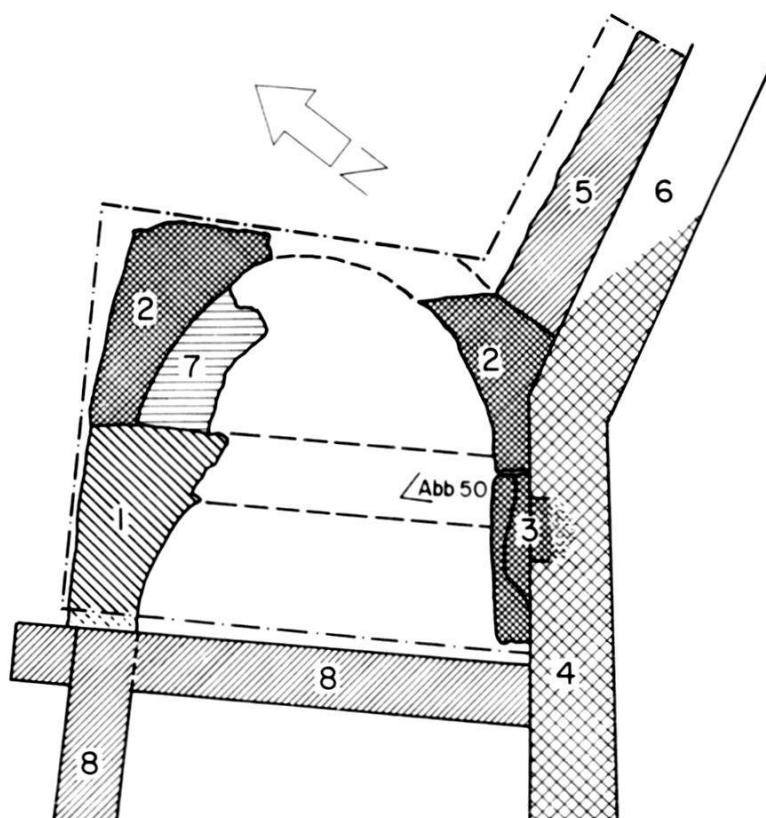
Abb. 49. Riehen-Kirchhof, 1982/46. Vereinfachter Phasenplan der 1983 nordöstlich der Sakristei freigelegten Mauerreste. – Zeichnung: E. Albrecht nach Vorlage von H. Eichin. – Massstab 1:100.

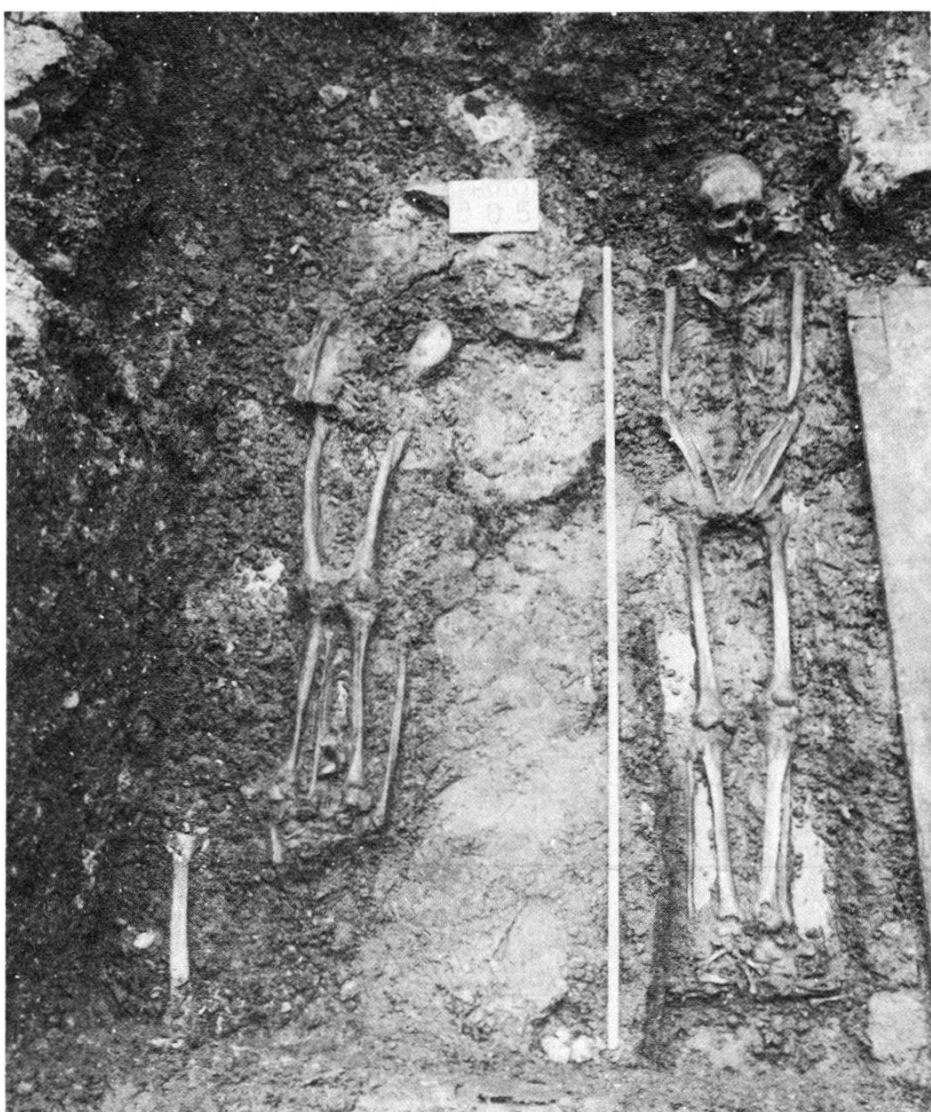
Abb. 51. Riehen-Alte Gemeindekanzlei, 1978/6. Friedhof «Im Zwingelhof». Blick gegen Nordosten, Skelette 1 und 2.

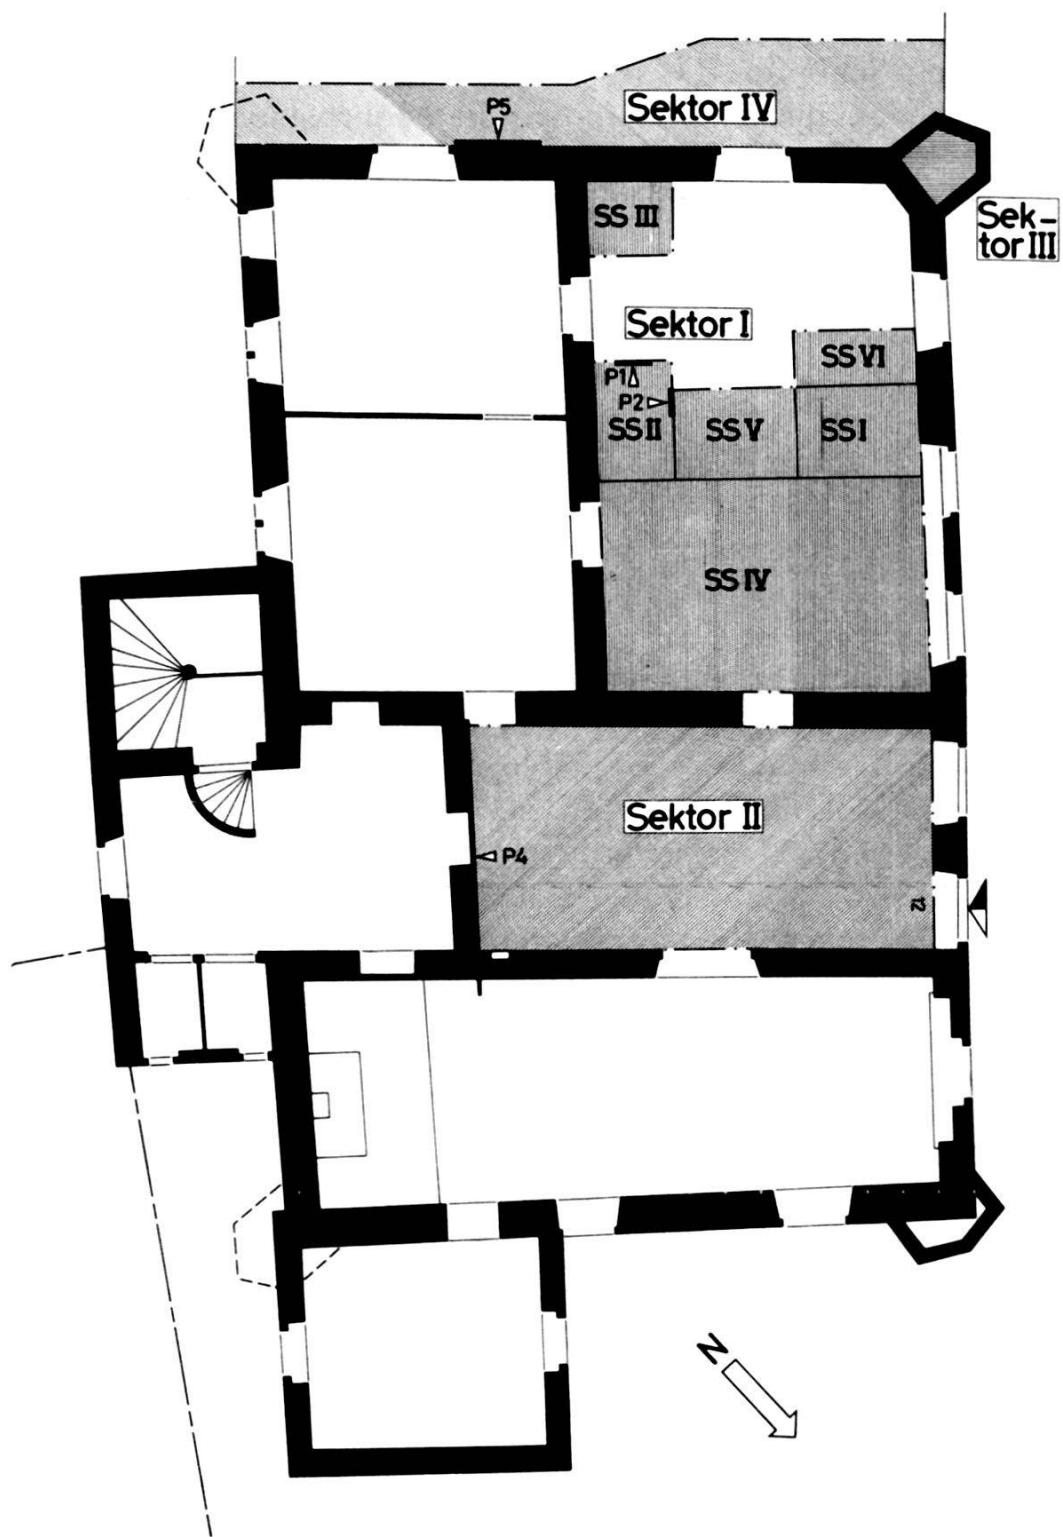
Abb. 52. Lindenberg 12 (Hattstätterhof), 1982/20. Übersichtsplan. – Zeichnung: E. Albrecht. – Maßstab 1:200.

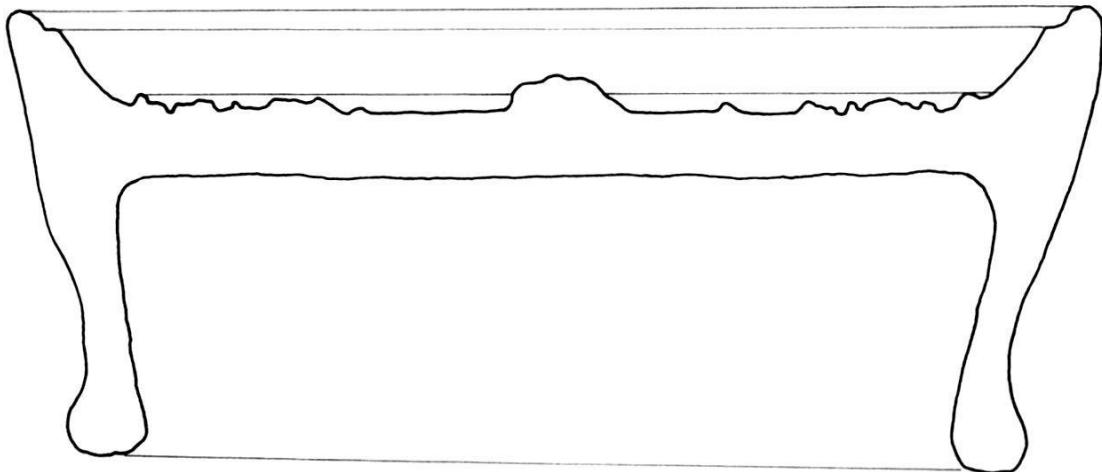
Abb. 53. Lindenberg 12 (Hattstätterhof), 1982/20. Schnitt durch Füllkachel mit Basler Wappen (vgl. Abb. 55). – Inv.-Nr. 1982/20.4. – Zeichnung: H. Eichin. – Massstab 1:2.
