Zeitschrift: Basler Zeitschrift für Geschichte und Altertumskunde
Herausgeber: Historische und Antiquarische Gesellschaft zu Basel
Band: 118 (2018)

«ursprünglich und stylgerecht» – Idealbilder bei der «Restauration» des Basler Münsters vom 12. bis zum 19. Jahrhundert

von Hans-Rudolf Meier

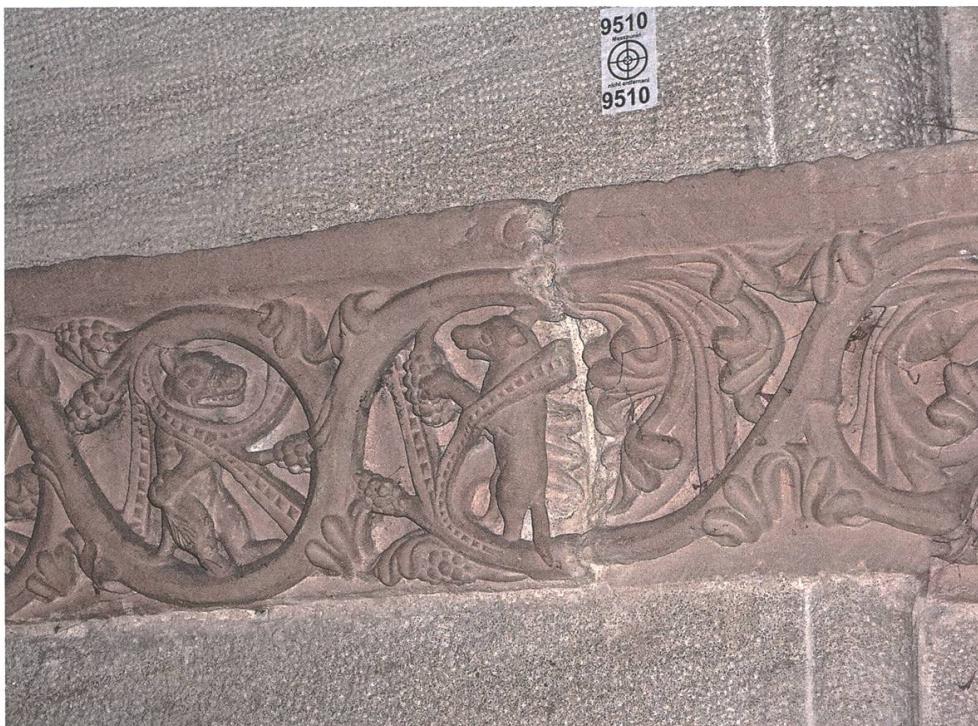
Abbildung 1

Reparatur des Rankenfrieses der Kryptenpfeiler, wohl nach dem Brand von 1185. Das angesetzte Werkstück rechts führt zwar den Rankenfries in einem sehr ähnlichen Stil weiter, nicht aber die figürliche Erzählung, die den ursprünglichen Fries belebt. Dass die rechte Partie nicht zum ursprünglichen Bestand gehört, wird auch daran deutlich, dass die Versatzmarke (C) in der Deckplatte des linken Friesteils rechts kein Pendant hat (Foto: Hans-Rudolf Meier).

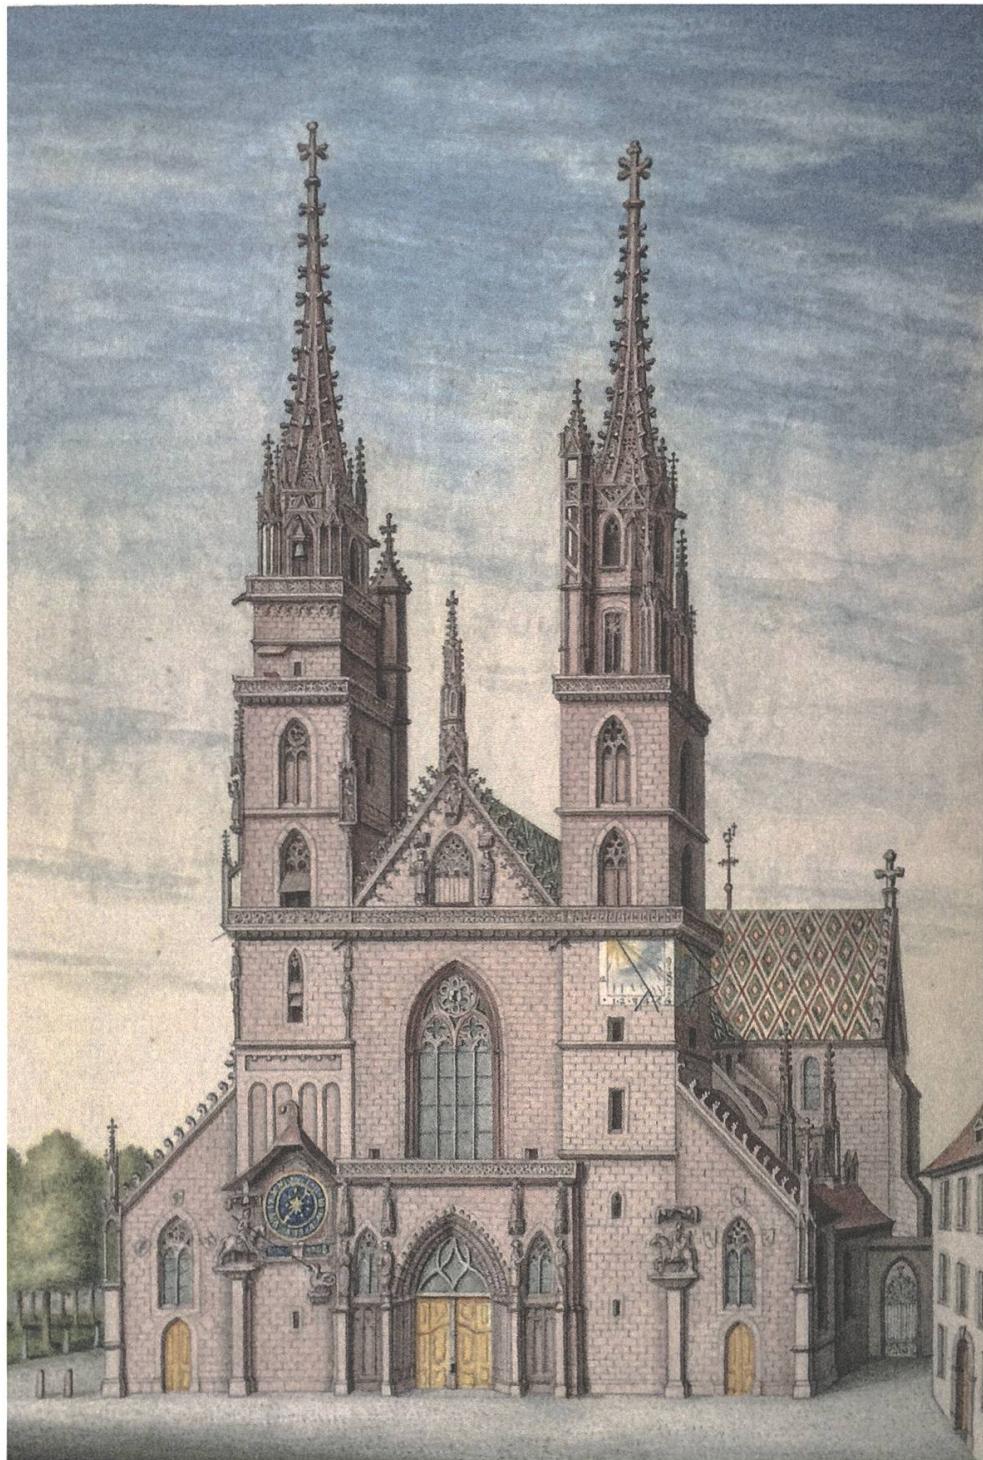
**Abbildung 2**

Emanuel Büchel, Ansicht der Westfassade des Münsters nach der Instandstellung durch Johann Jakob Fechter, Aquarell, 1775. Sichtbarste Zeichen der sehr zurückhaltenden Barockisierung sind die neuen Türflügel («Sammlung der Merkwürdigsten Grabmäler, Bilder, Mahlereyen, Aufschriften des Grossen Münsters zu Basel, nach den Originalen vorgestellt von Emanuel Büchel», Kunstmuseum Basel, Kupferstichkabinett, Inv.-Nr. 1886.8 A 48 f.2).

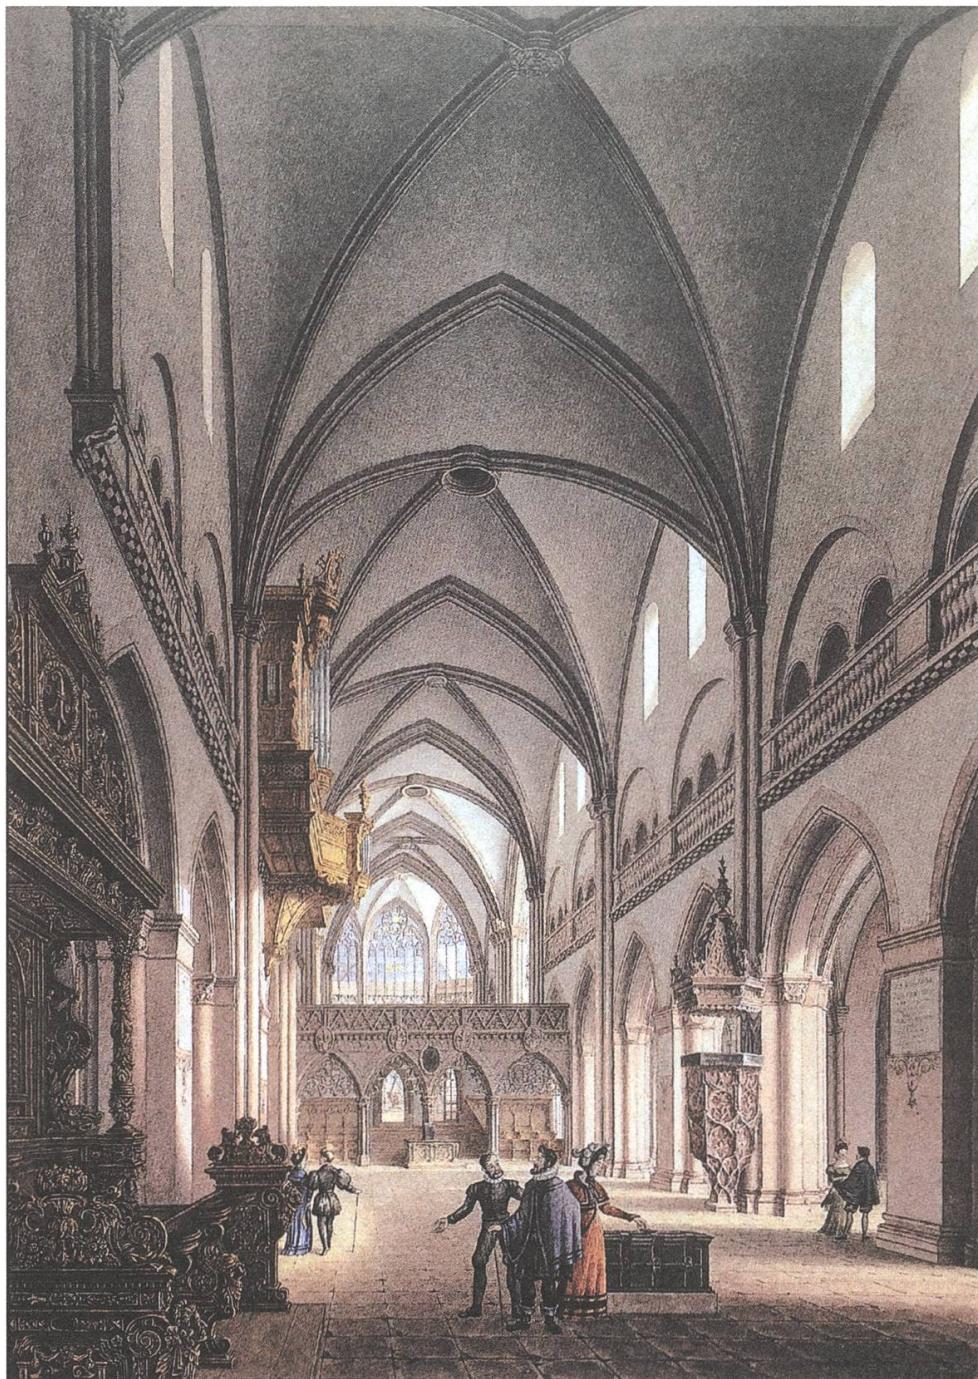
**Abbildung 3**

Johann Jacob Neustück, Innenansicht des Münsters nach Osten, Aquarell, wohl 1826. Vor der Innenrenovation der 1850er-Jahre trennte der Lettner den Chor vom Langhaus. In diesem ist im mittleren Joch die Schwalbennestorgel zu sehen, deren Ersatz die Umgestaltungen dann auslöste. Die Wände sind noch geweist und die Emporenöffnungen mit einer barocken Brüstung geschlossen (Staatsarchiv Basel-Stadt, SMM Inv. AB.263).

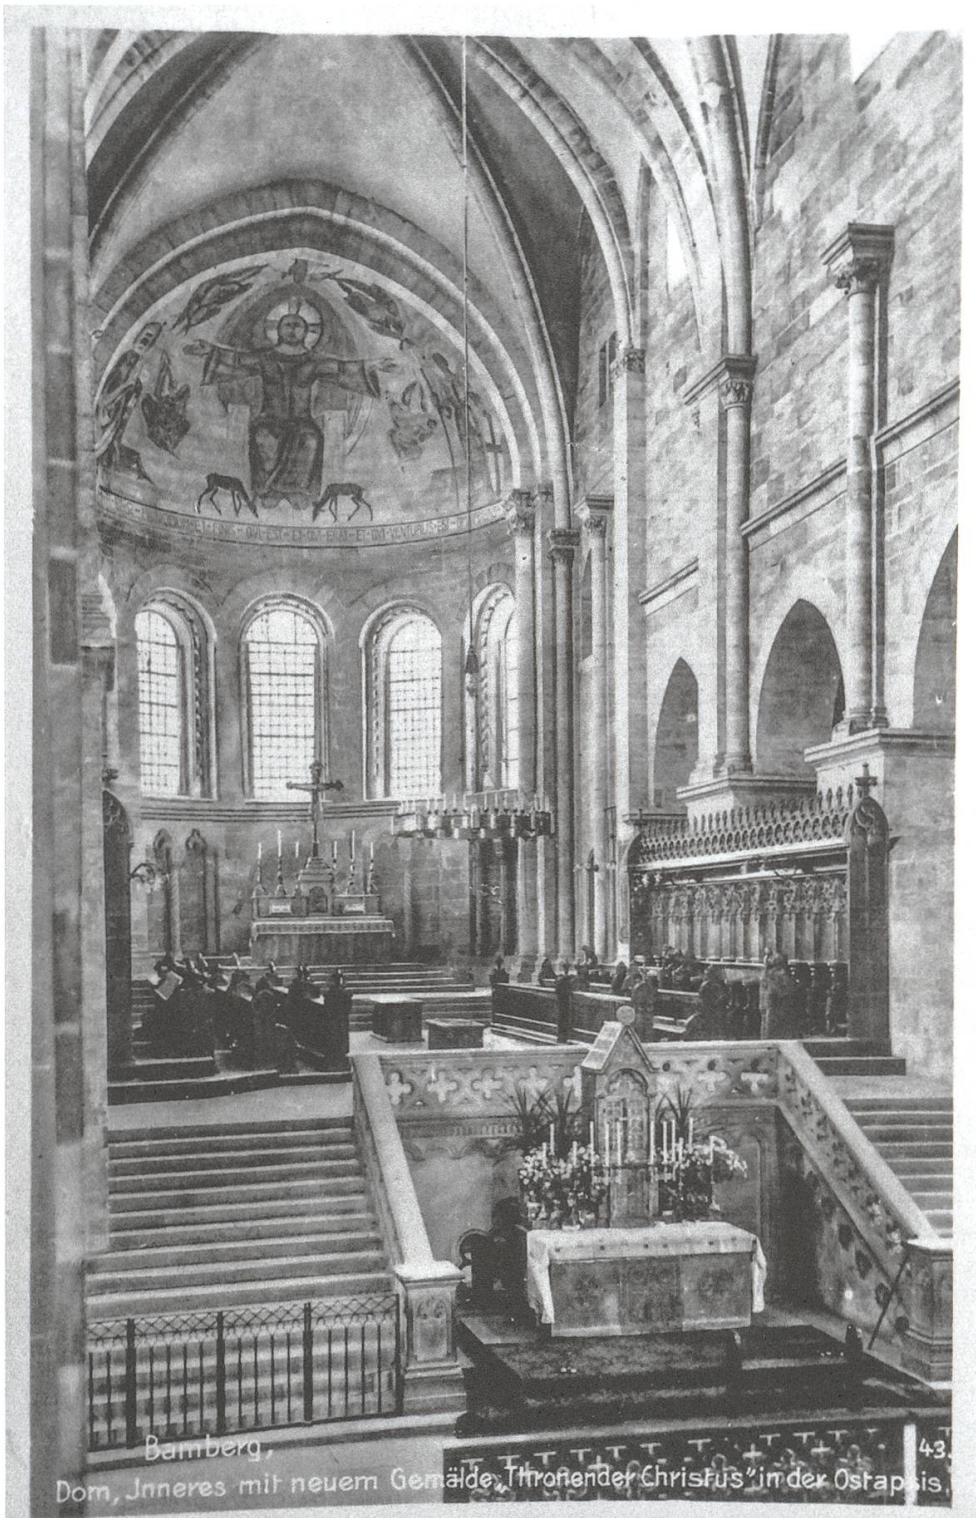
**Abbildung 4**

Bamberg, Dom, Ostapsis. Die zwei seitlichen Treppen zum Ostchor regten die Delegierten des Basler Baucollegiums für die Lösung des Choraugangs im Münster an. Auch die auf die Renovierung der 1820er-Jahre zurückgehende Steinsichtigkeit des Inneren des Bamberger Doms haben Riggenbach und Merian zur Abstockung der Wände motiviert (Foto: Ansichtskarte der 1930er-Jahre).

richt über ihre Beobachtungen in 24 Städten.³⁰ Das Projekt sah schliesslich «ähnlich wie in Bamberg» (Abb. 4) zwei seitliche, in die leicht erhöhte Vierung hineingreifende Chortreppen vor, zwischen denen das Gestühl für den Kirchenvorstand und die Geistlichkeit zu stehen käme.³¹ Der Münsterklerus wandte sich allerdings (vergeblich) gegen dieses Projekt und die Versetzung des Chorgestühls aus «geschichtlich ausgewiesener Stelle», wie Antistes Jacob Burckhardt, der Vater des gleichnamigen (Kunst-)Historikers, argumentierte.³² Bamberg sowie Ulm, Regensburg, Magdeburg und Strassburg bildeten auch die Referenz für das Abschlagen der Farbreste, um, wie man glaubte, dem Innenraum die Würde der «natürlichen Steinfarbe» zurückzugeben, zumal eine Sondierung einen Farbwechsel schöner Quader zu Tage gebracht hatte.³³ Während aber seinerzeit in Bamberg Friedrich Karl Rupprecht, der Verantwortliche der «Restauration», die Entfernung der Farbschichten von den Wänden so vorsichtig ausführen liess, dass er bald «unter den zahlreichen Putz- und Fassungsschichten ältere Malerei und ältere Bemalung» erkennen konnte, und sich damit als einer der ersten mit mittelalterlicher Polychromie befasste,³⁴ wurden die Wände in Basel so gründlich abgestockt, dass an den bearbeiteten Stellen selbst mit heutigen Untersuchungsmethoden nur sehr punktuelle Beobachtungen zur früheren Farbigkeit möglich sind.³⁵

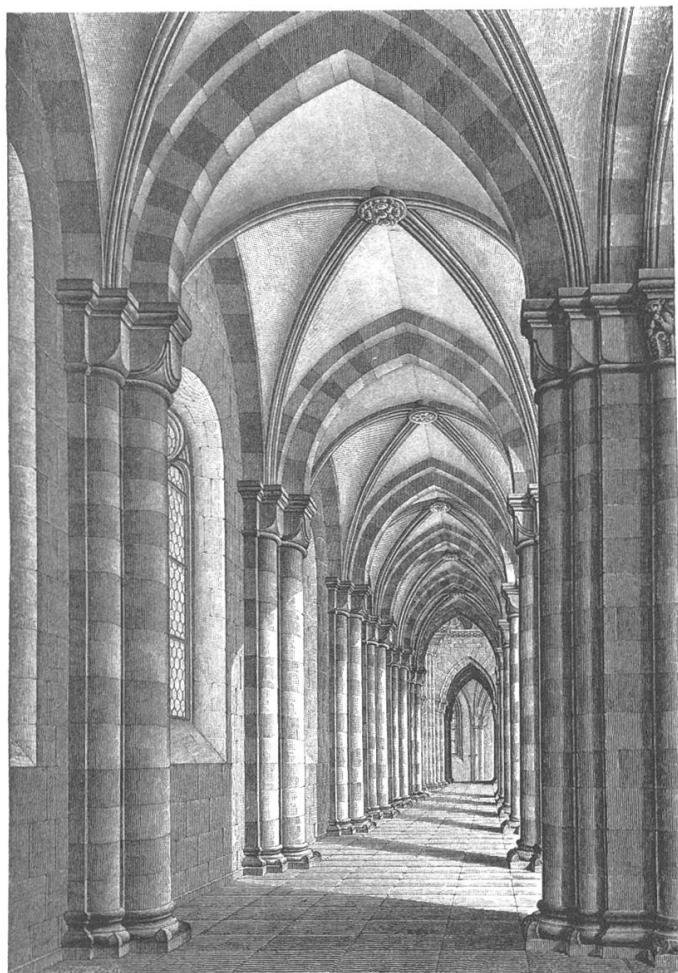
Abbildung 5

INNENANSICHT DES NÖRDLICHEN ROMANISCHEN SEITENSCHIFFS MIT RECONSTRUCTION DER AUSSENWAND

Christoph Rigganbach, Innenansicht des nördlichen romanischen Seitenschiffs mit Reconstruction der Außenwand, 1850er-Jahre. Rigganbach rekonstruiert hier hypothetisch das Aussehen der romanischen Seitenschiffe vor der Anfügung der äusseren Seitenschiffe nach 1300. Als Vorlage dient ihm St. Maria im Kapitol in Köln, von dem er eine Innenansicht als Vergleichsabbildung der hier gezeigten Darstellung befügt (Das Münster zu Basel. Aufnahmen von Chr. Rigganbach und G. Lasius 1855 bis 1874. Specielle Beilage [zu] Abschnitt III der Baugeschichte des Basler Münsters, Basel 1895, Blatt 13).
