Zeitschrift: Chronique archéologique = Archäologischer Fundbericht
Herausgeber: Service archéologique cantonal
Band: - (1984)

Artikel: Moyen Âge = Mittelalter
Autor: Schwab, Hanni / Broillet, Emmanuel / Bujard, Jacques
DOI: <https://doi.org/10.5169/seals-388927>

MOYEN ÂGE

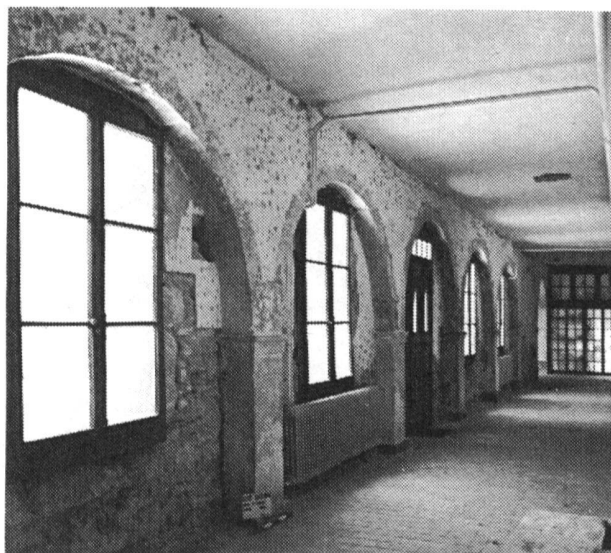
Fig. 54 *Estavayer-le-Lac*. Galerie du rez-de-chaussée de l'aile ouest du cloître

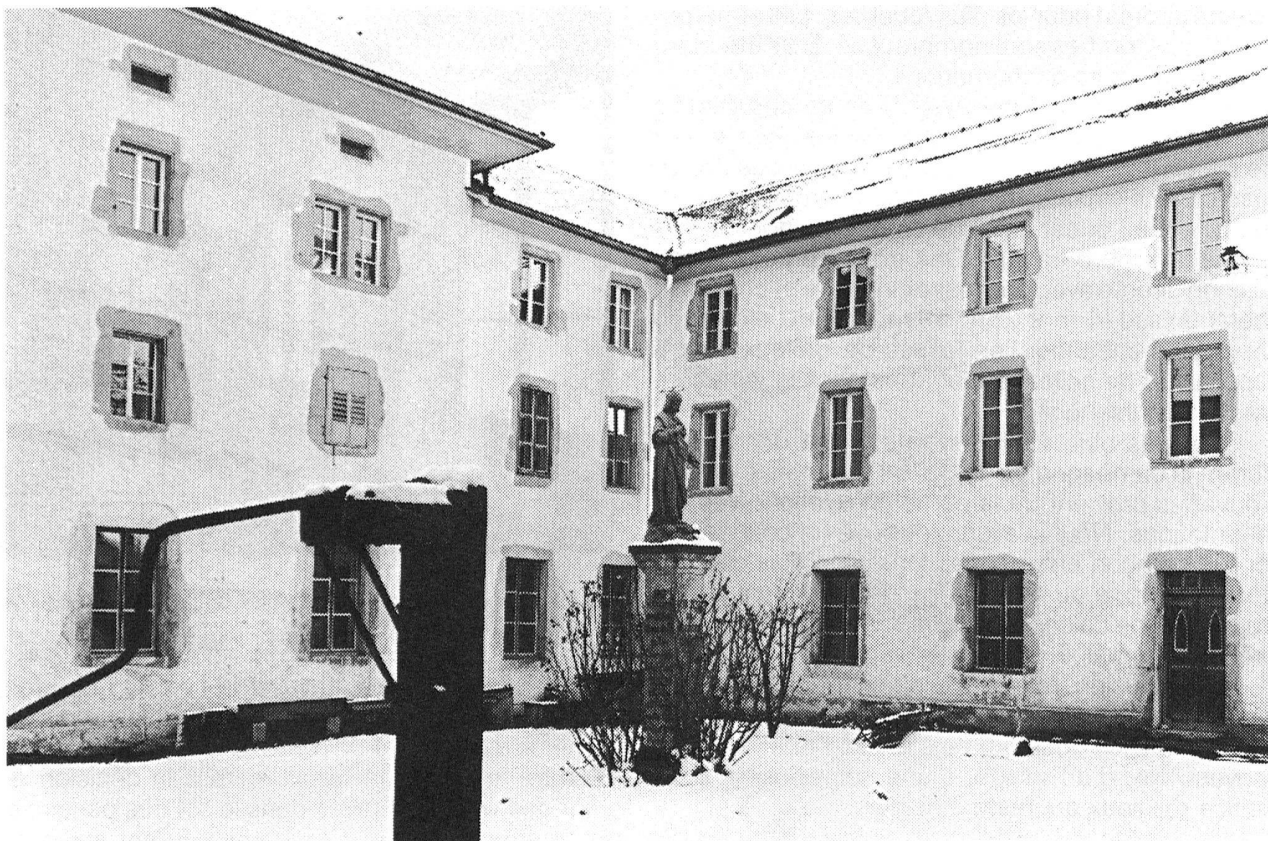
Fig. 56 Estavayer-le-Lac. Angle sud-ouest du cloître

L'angle sud-ouest des bâtiments conventuels a également été examiné (fig. 56); il est apparu que la galerie décrite ci-dessus faisait un coude pour venir s'appuyer à un édifice préexistant, rebâti en 1688.

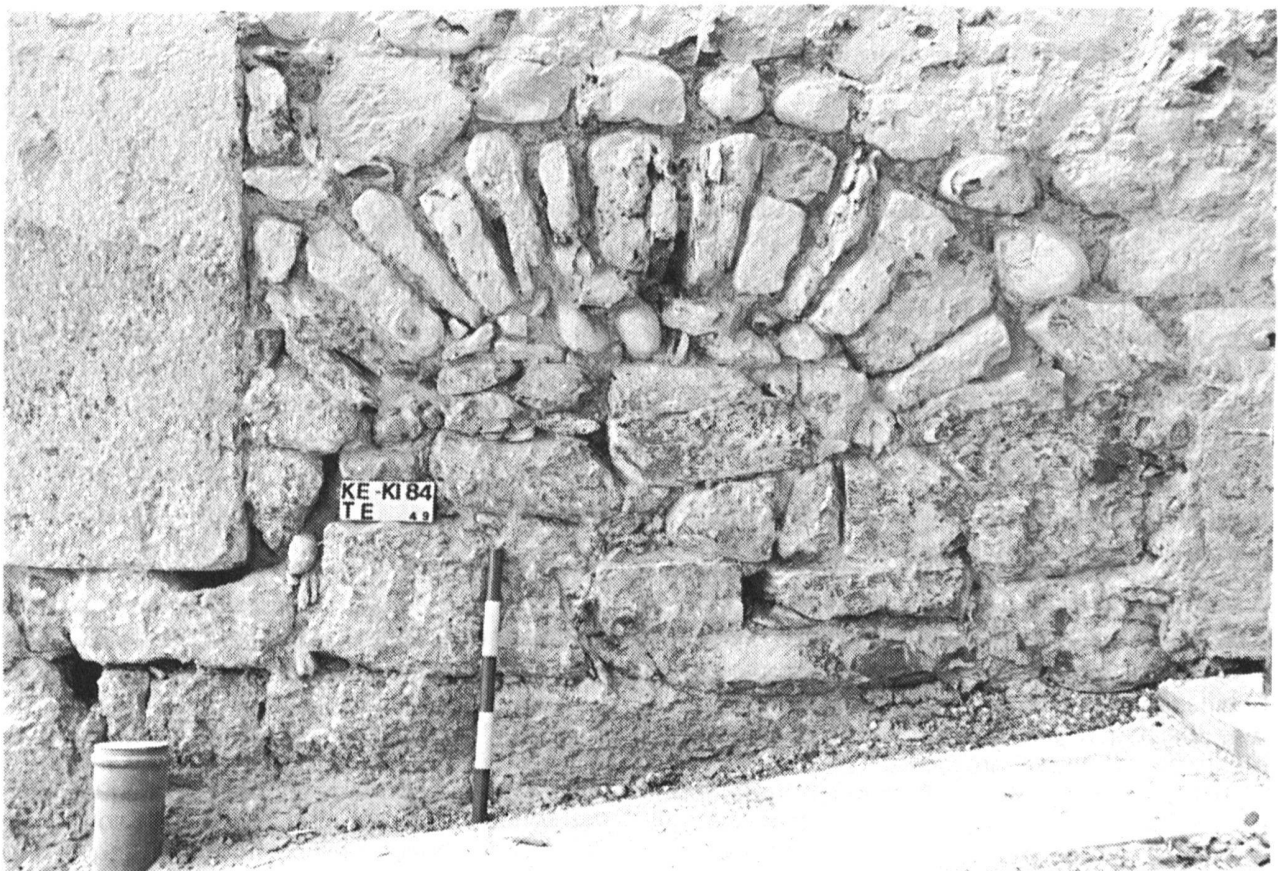
Arkosolgräber eingebaut. Zum Teil beschädigte merowingergezeitliche Sarkophage aus Muschelkalk wurden in Wiederverwendung in die Turmmauer eingebaut und mit einem Bogen überwölbt. Neben dem Arkosolgrab in der Ostfront wurde zudem ein hochstehender Muschelkalksteinblock eingebaut, der ebenfalls zu einem Sarkophag gehört hatte (Abb. 79).

Abb. 79 Kerzers. Arcosolium in der Südostecke des Turms

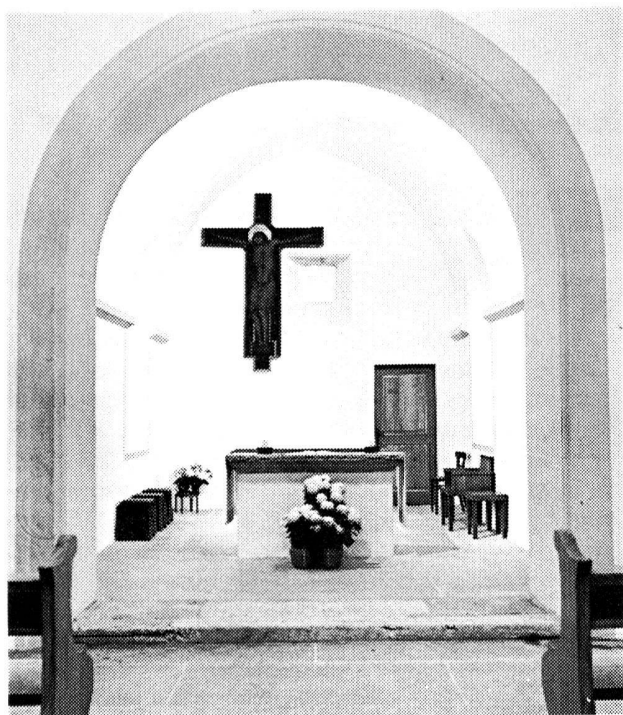
Fig. 84 *Lully*. Le choeur gothique après la restauration

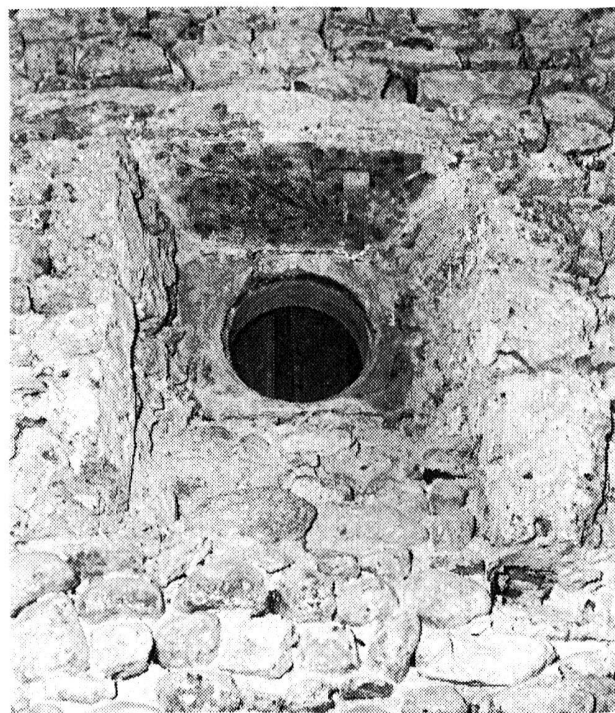
Fig. 85 *Lully*. Oculus dans le mur de chevet du choeur
